Línea de Tranvía Este – Oeste en Zaragoza

ANTEPROYECTO

Anejo nº8. Estructuras

Zaragoza, marzo de 2019

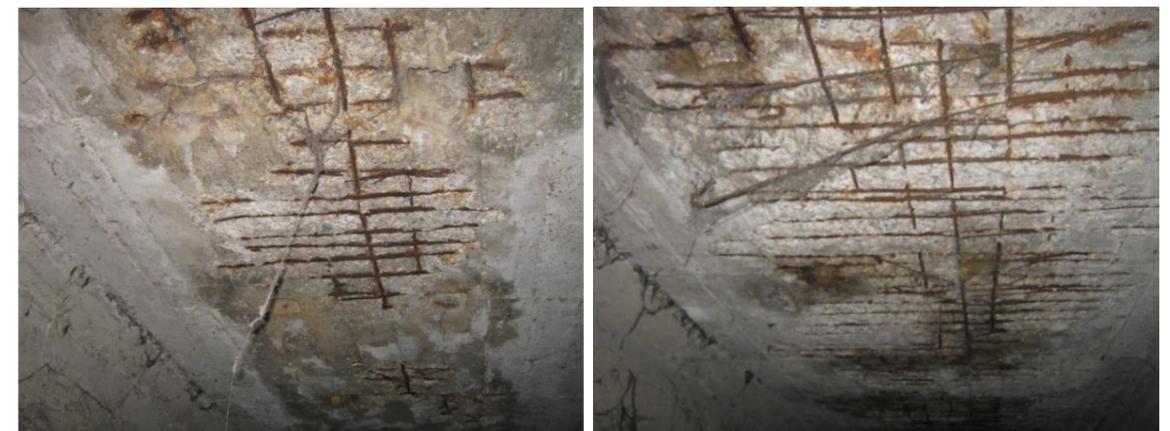
- En la losa, se observan desconchones en el hormigón, dejando vistas las armaduras, que presentan un fuerte grado de oxidación, pérdida de sección e incluso rotura de alguna armadura, además de eflorescencias-humedades. Además, en algún caso concreto, se llegan a ver restos de materiales de encofrado, como madera, embebidos en el hormigón de la losa.

Ilustración 1. Estado de la losa del cubrimiento del río Huerva (1)

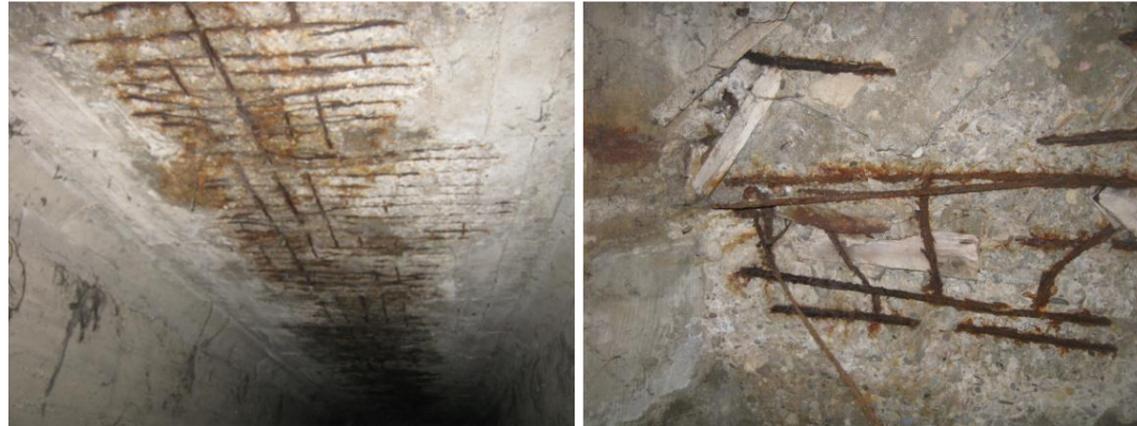
Ilustración 2. Estado de la losa del cubrimiento del río Huerva (2)

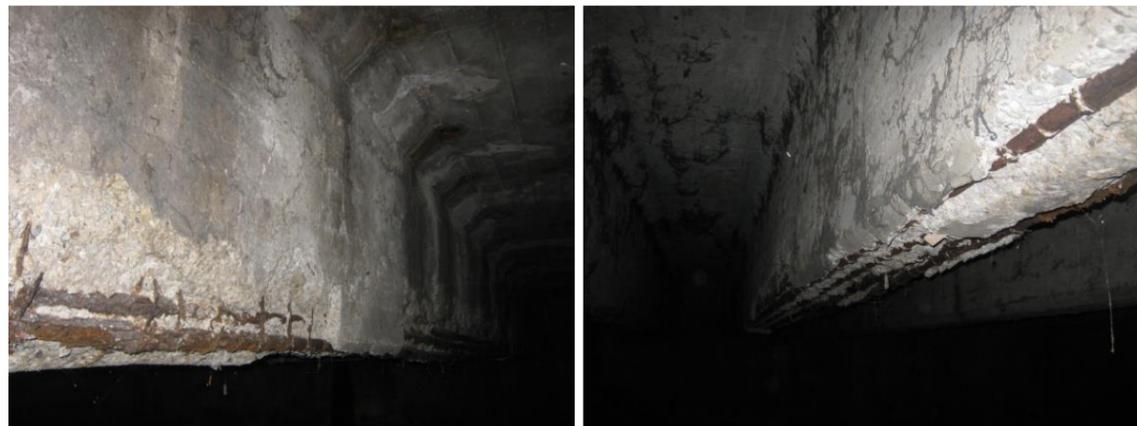
- En las vigas, nuevamente, se observa pérdida de recubrimiento del hormigón con fuerte oxidación de armadura y pérdida de sección. Presencia de eflorescencias-humedades.

Ilustración 3. Estado de las vigas del cubrimiento del río Huerva (1)

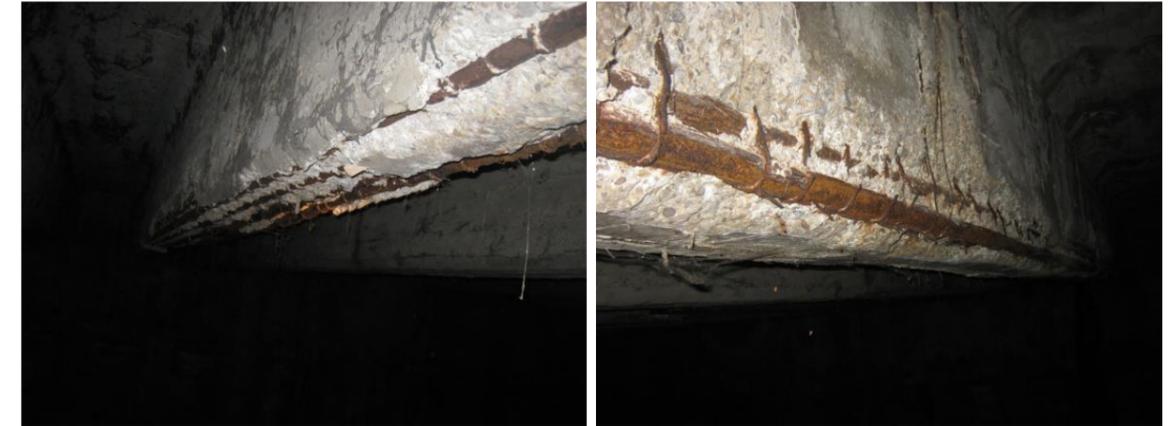
Ilustración 4. Estado de las vigas del cubrimiento del río Huerva (2)

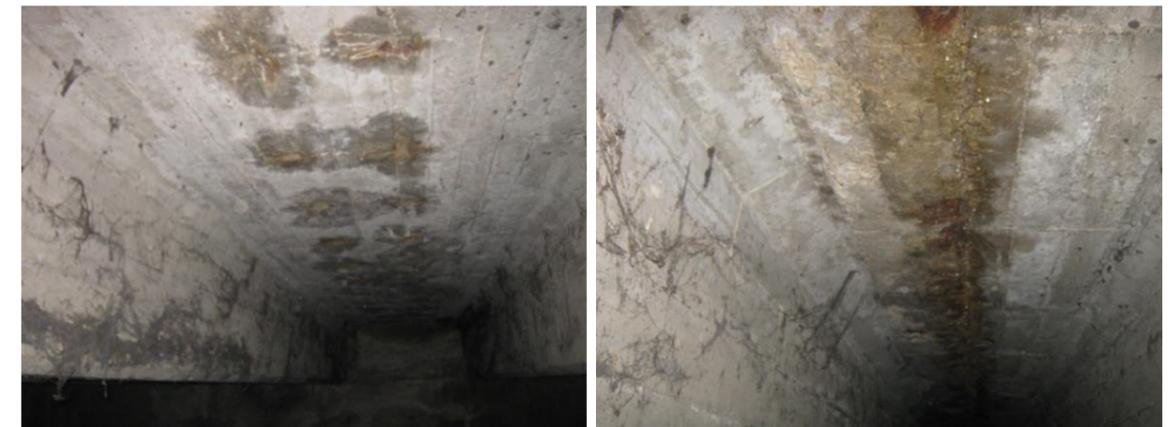
- Humedades.

Ilustración 5. Presencia de humedades en la losa del cubrimiento del río Huerva

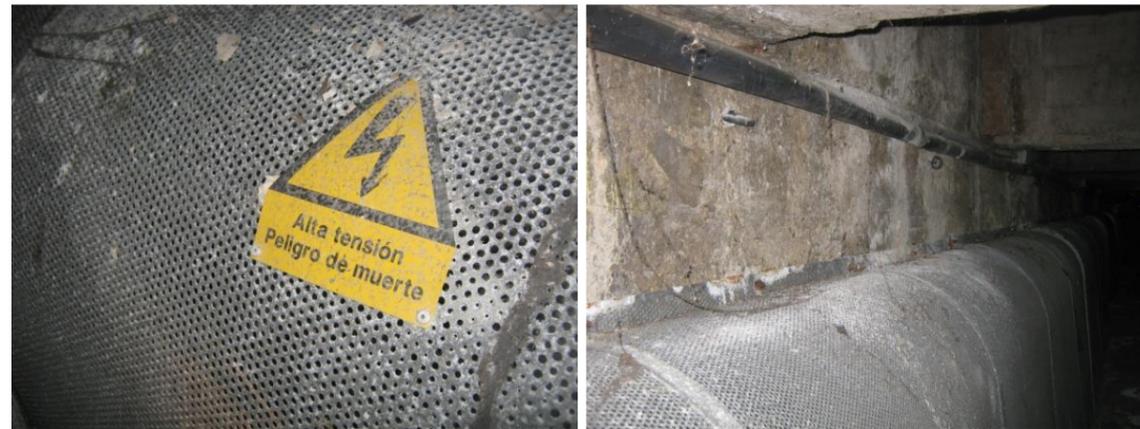
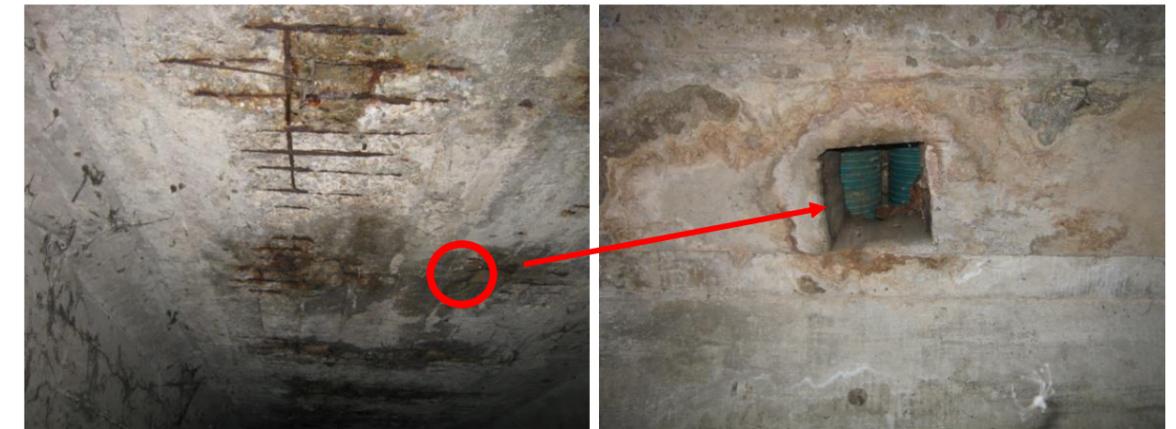
- Se observan instalaciones situadas en la zona del cubrimiento a reparar, como Línea eléctrica de Alta Tensión. Algunas tuberías parecen de fibrocemento, a tener en cuenta si se decide demoler para restaurar estas Líneas. También se observan instalaciones que van embebidas en la losa.

Ilustración 7. Presencia de instalaciones en la zona del cubrimiento del río Huerva a reparar (2)

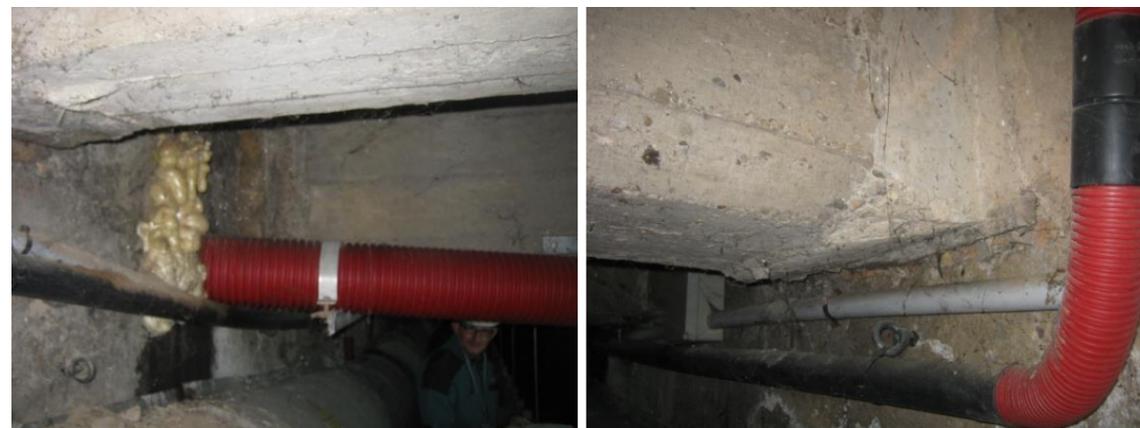
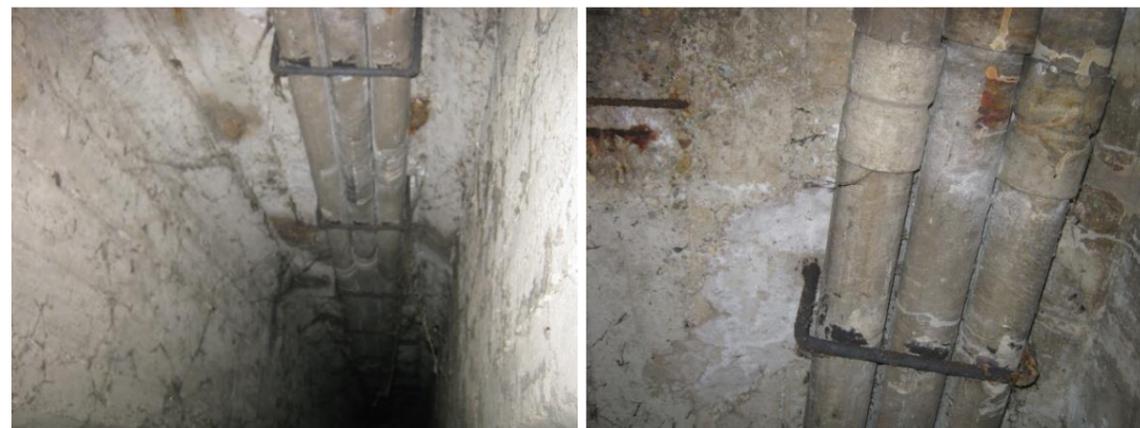
Ilustración 6. Presencia de instalaciones en la zona del cubrimiento del río Huerva a reparar (1)

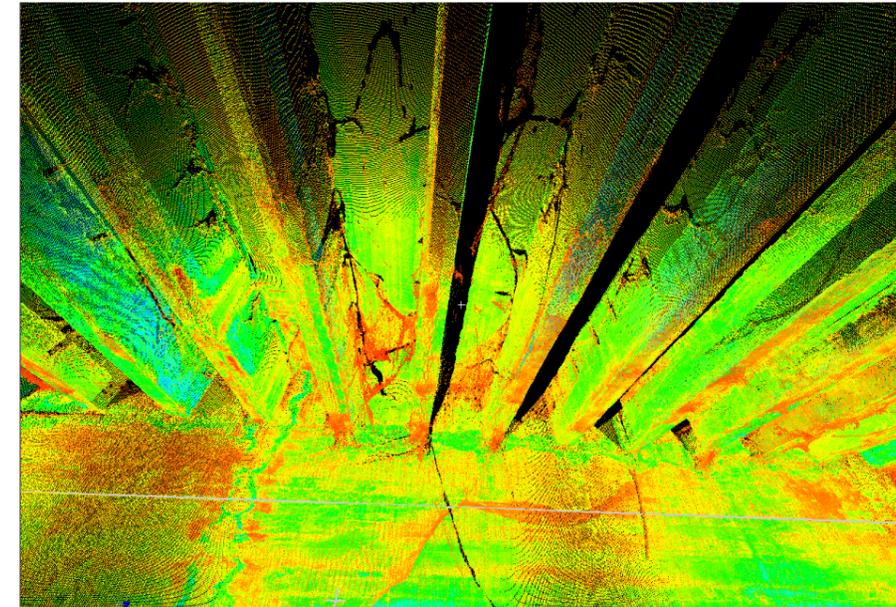
- Suciedad, se puede observar la gran cantidad de telarañas (color rojo) que se encuentran en vigas y muro.

Ilustración 10. Cubrimiento del Huerva. Láser escáner. Presencia de suciedad

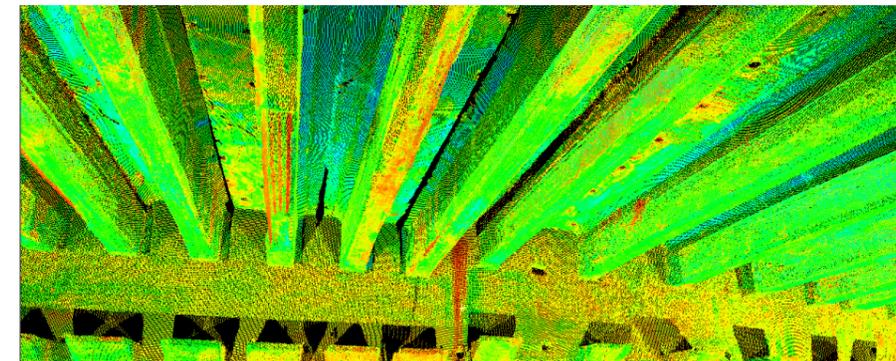
- Vigas con desconchones de hormigón y oxidación de armadura.

Ilustración 11. Cubrimiento del Huerva. Láser escáner. Deterioros en las vigas (1)

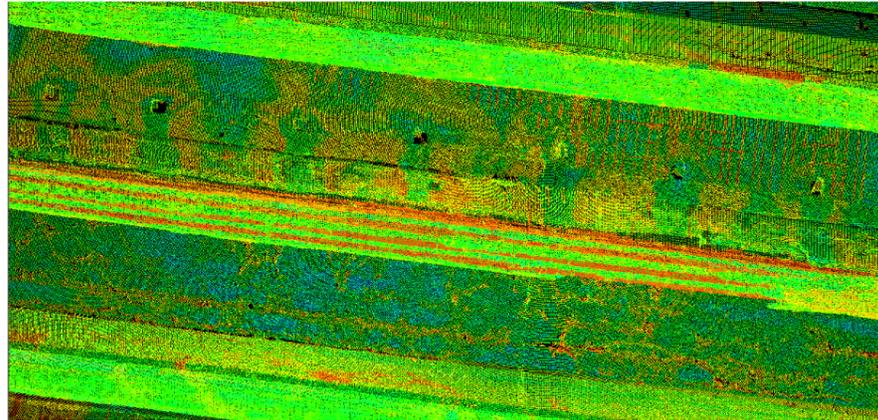
Ilustración 12. Cubrimiento del Huerva. Láser escáner. Deterioros en las vigas (2)

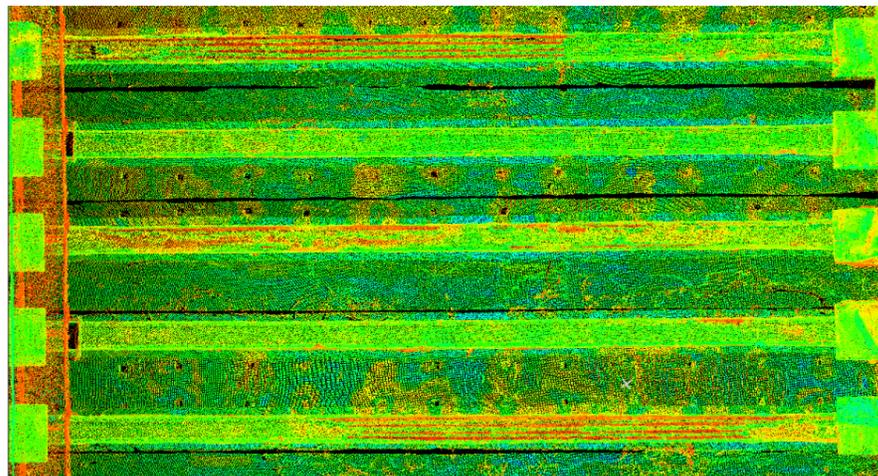
Ilustración 13. Cubrimiento del Huerva. Láser escáner. Deterioros en las vigas (3)

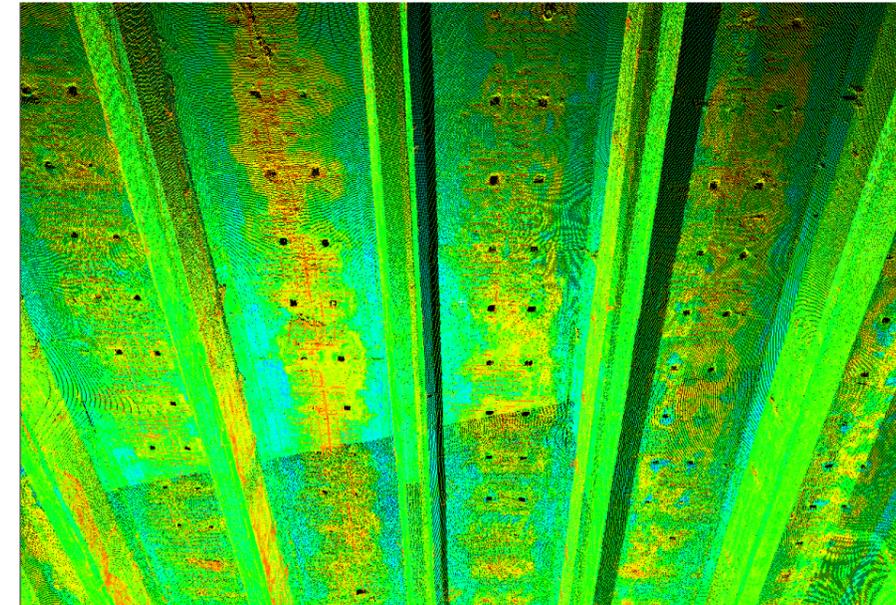
- Losa con desconchones de hormigón y oxidación de armadura.

Ilustración 14. Cubrimiento del Huerva. Láser escáner. Deterioros en la losa

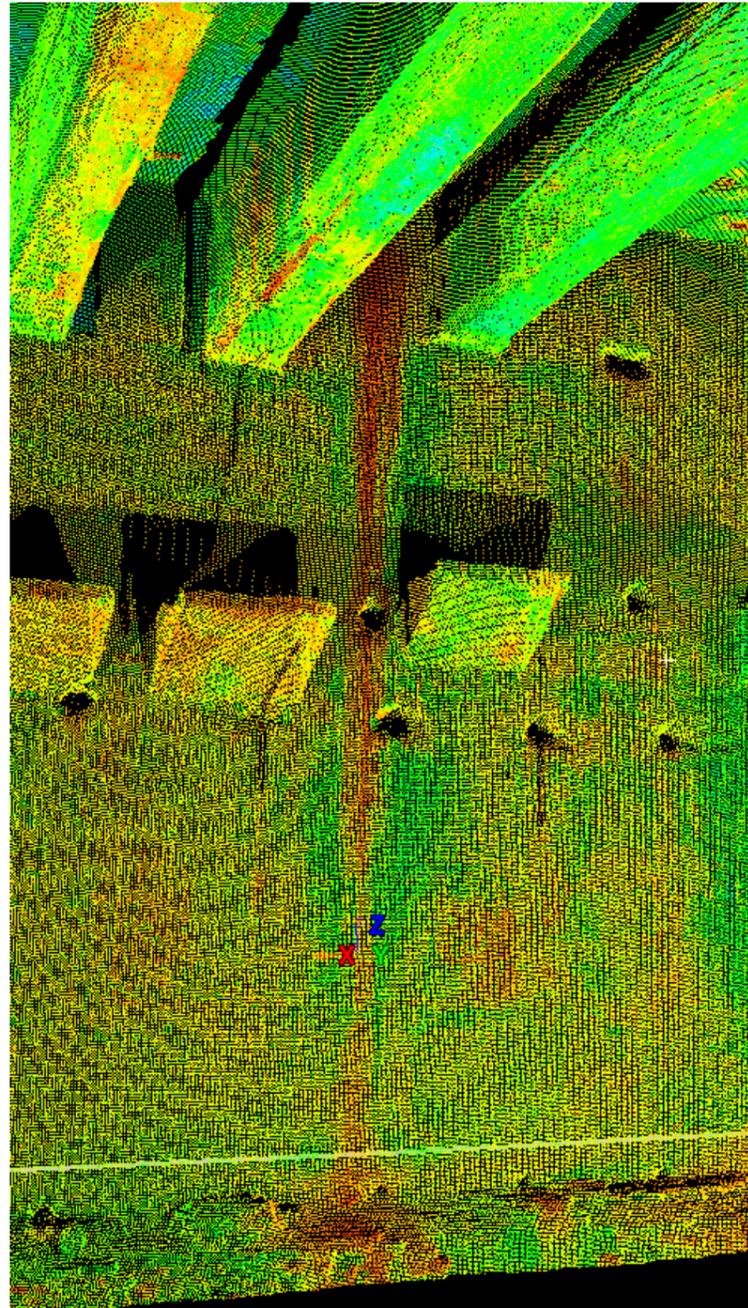
– Humedades.

Ilustración 15. Cubrimiento del Huerva. Láser escáner. Humedades (1)

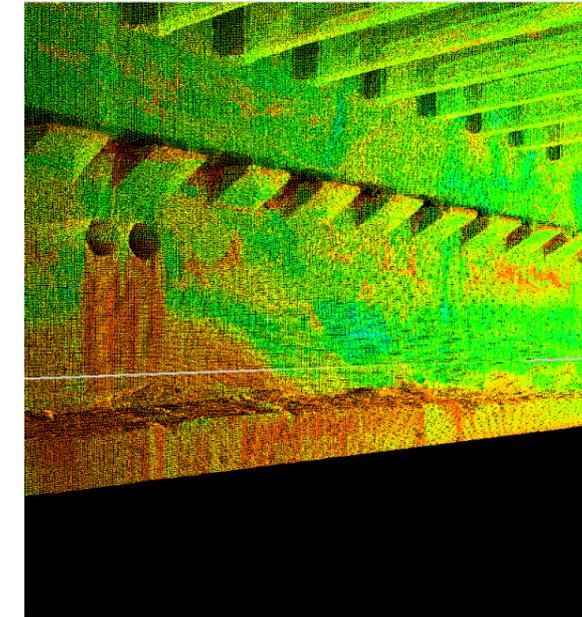
Ilustración 16. Cubrimiento del Huerva. Láser escáner. Humedades (2)

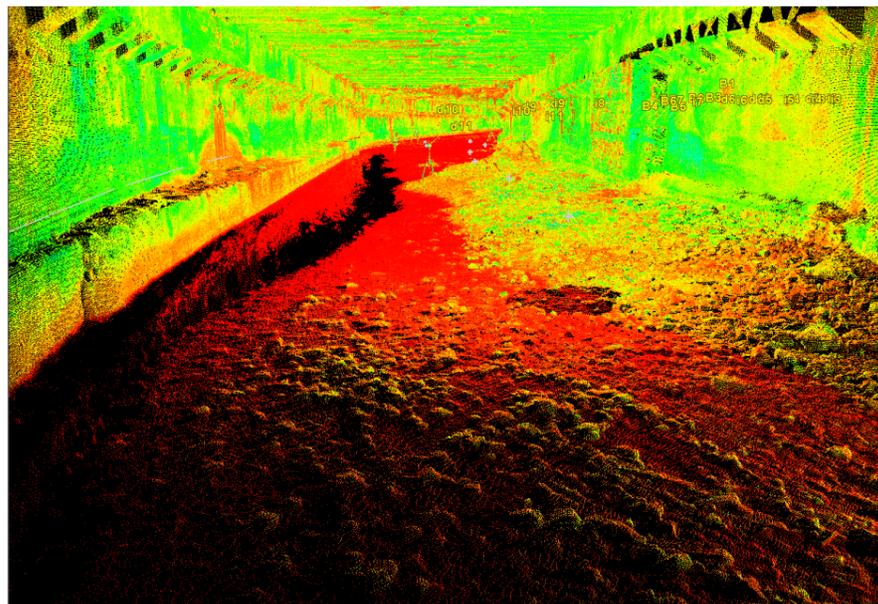
- Acumulación de material.

• Ilustración 19. Cubrimiento del Huerva. Láser escáner. Acumulación de material)

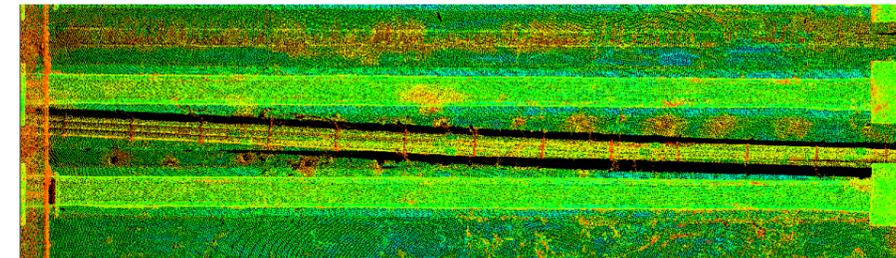
- Servicios afectados

Ilustración 20. Cubrimiento del Huerva. Láser escáner. Servicios afectados (1)

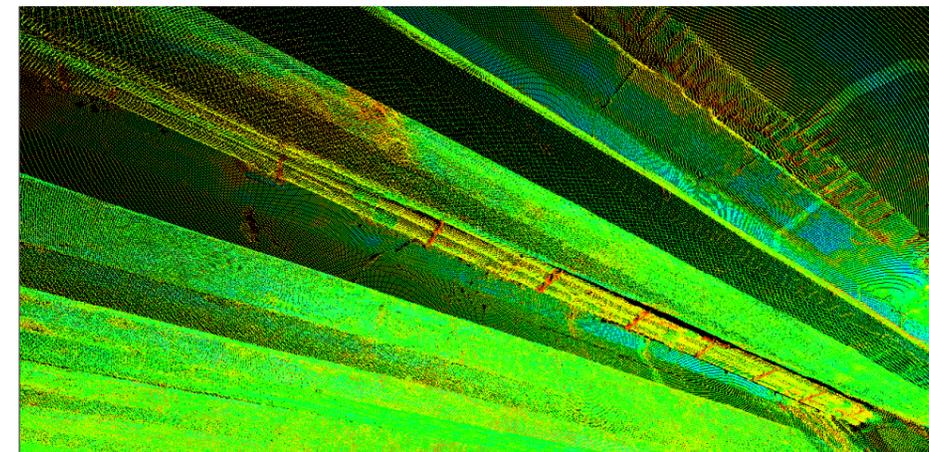
Ilustración 21. Cubrimiento del Huerva. Láser escáner. Servicios afectados (2)

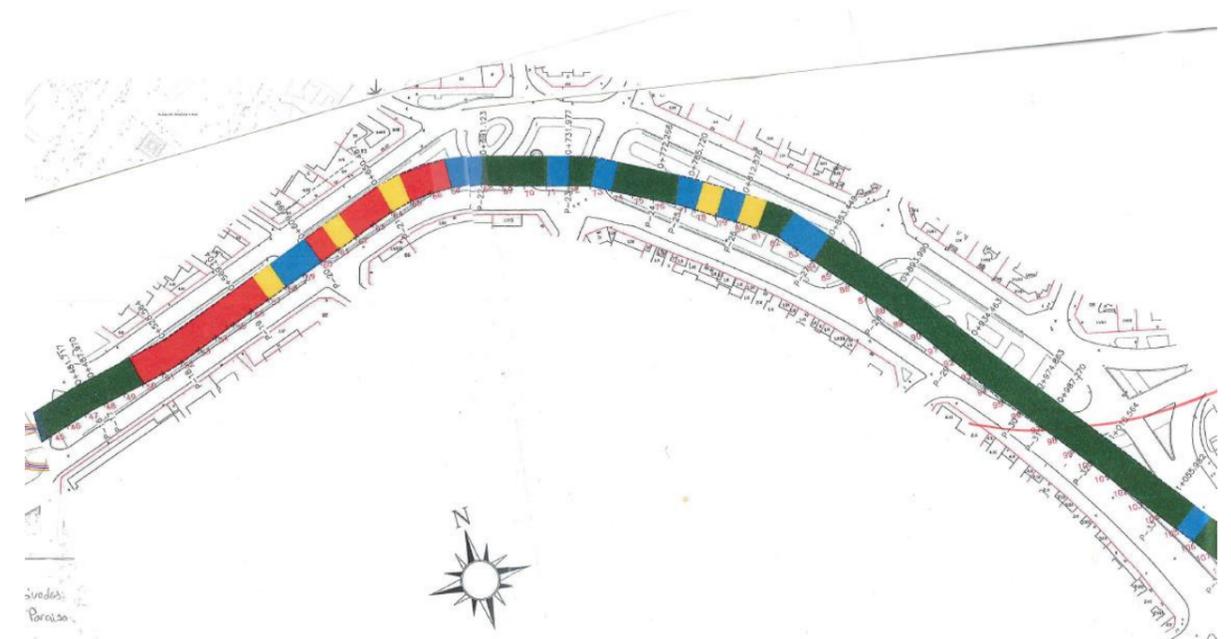
73	74	1,00	A	R*	0	25	En el vano donde se encuentra la junta aparecen filtraciones y se encuentra más deteriorado.
74	75	2,40	R*	A	5	0	En la margen izquierda puede verse la armadura de una viga en la zona de apoyo. En el vano donde se encuentra la junta aparecen filtraciones y se encuentra más deteriorado.

Ilustración 22. Cubrimiento del Huerva. Estado por tramos
