## 1.1. CESAREO ALIERTA Y DOCTOR AZÚA

### 1.1.1. Datos generales

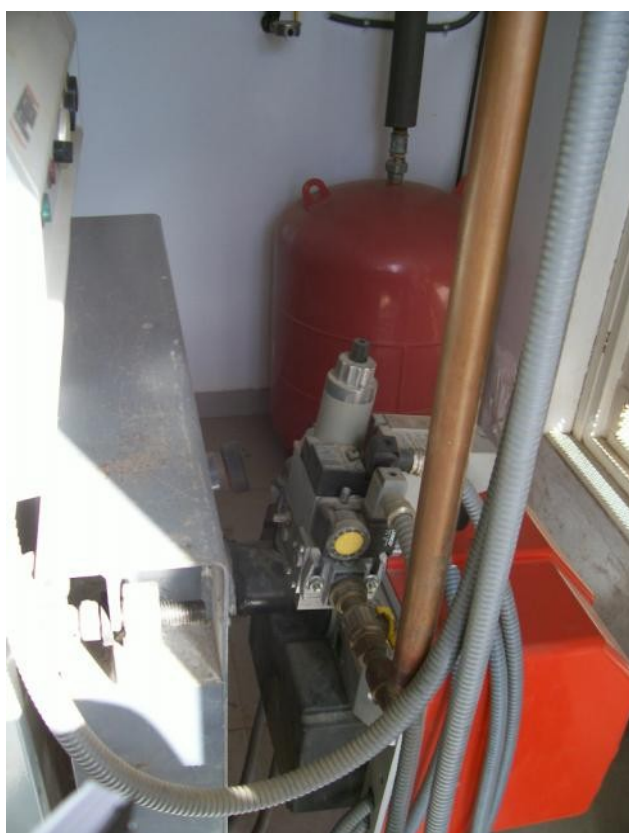
Actualmente existen tres calderas de gas sustituidas en el año 2002. Uno de los inconvenientes que presenta el centro al igual que muchos otros es la no sectorización del edificio hace que para calentar las partes más frías del edificio sea necesario conectar la calefacción para todo el edificio lo que provoca exceso de calor en las partes más calientes del edificio y se habrán ventanas provocando un derroche de energía innecesario y en las estancias más frías no lleguen alcanzar una temperatura de confort.

Los radiadores son de hierro fundido

Sectorización y regulación con sondas de temperatura y válvulas termostáticas en el interior de las aulas.

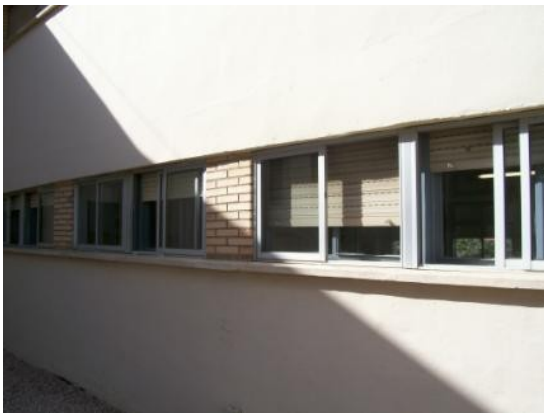
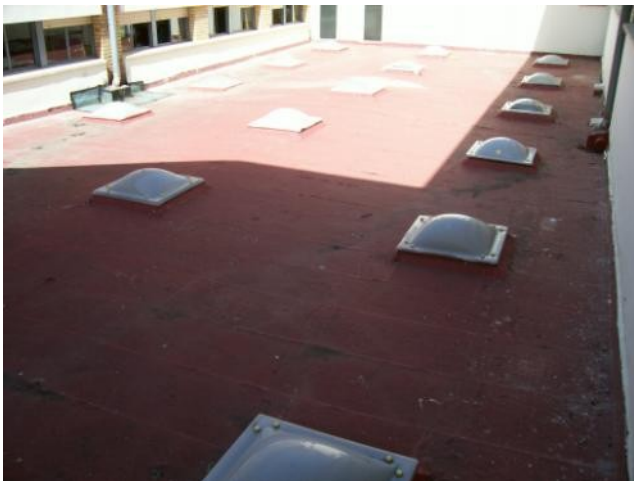
Las cubiertas son relativamente nuevas ya que se remodelaron en el año 2002 pero aun así en Cesar Alierta presentan goteras, y perdidas térmicas. La cubierta transitable solamente esta restaurada parcialmente por lo cual se recomienda la reparación de la misma.

Sustituir las ventanas de cristal simple por unas de cristal doble. Aislamiento de la cubierta del edificio más antiguo.
