## 1.1. DOMINGO MIRAL

### 1.1.1. Datos generales

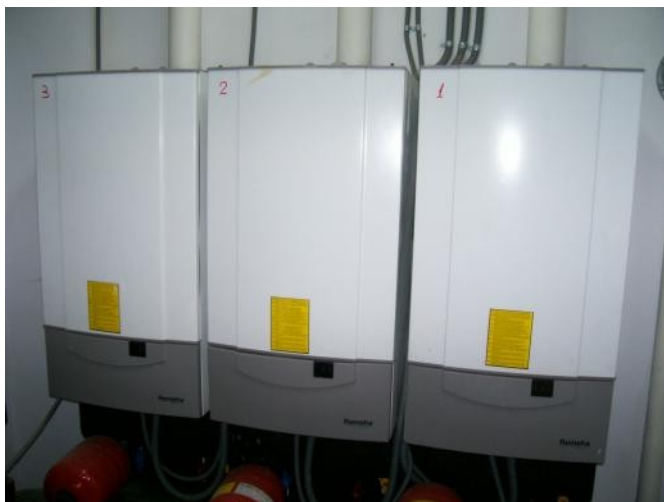
El edificio de infantil tiene tres calderas de gas natural. Los radiadores son de hierro fundido. Las tuberías de distribución van por el techo vistas y sin aislar. La regulación se realiza con un programador horario.

La sala de calderas está equipada con el siguiente equipo:

Sectorización y regulación con sondas de temperatura y válvulas termostáticas en el interior de las aulas.

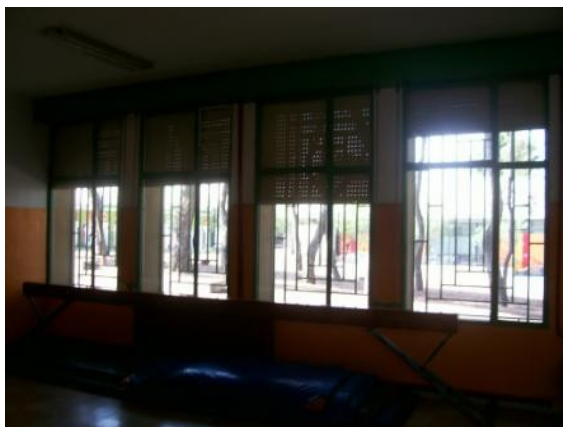
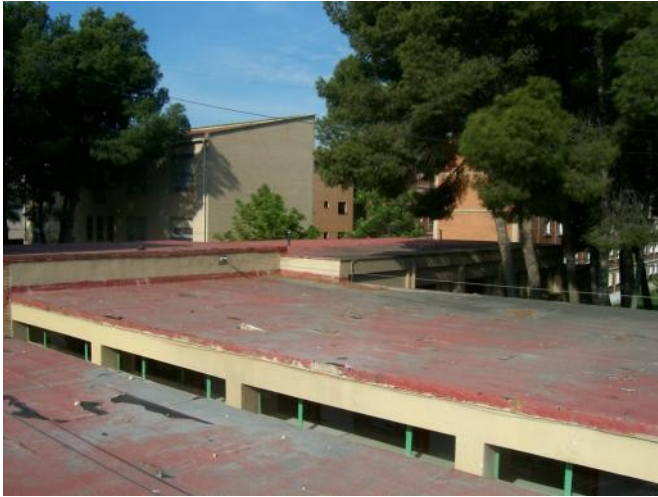
La cubierta del centro es una cubierta plana no transitables sin ningún tipo de aislamiento, con la tela asfáltica despegada lo que puede casionar alguna gotera o humedades.

Reparación y aislamiento de la cubierta.
