## 1.1. GUILLERMO FATÁS

### 1.1.1. Datos generales

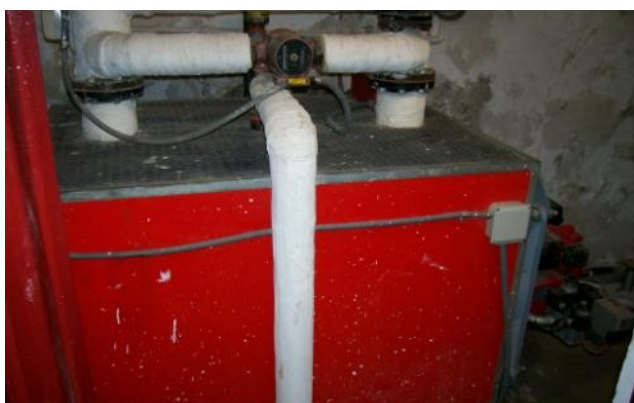
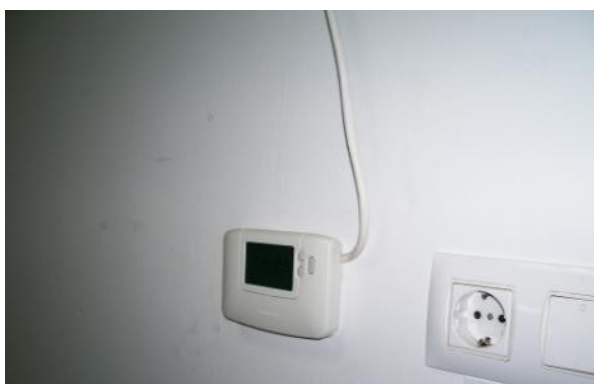
El edificio de primaria tiene una caldera de gas que distribuye el agua por dos circuitos, uno para la planta baja y otro para la planta primera. Las tuberías van por el pasillo vistas y sin aislar. Los radiadores son de hierro fundido y alguno es de aluminio. Como sistema de regulación cuenta con un programador horario.

En el edificio de infantil hay otra caldera de gas, con tres circuitos y cuya tubería va por el falso techo. Los radiadores son de hierro fundido y alguno de aluminio. Para la regulación hay un termostato por cada dos aulas y un programador horario.

Aislamiento de las tuberías de distribución de la calefacción.

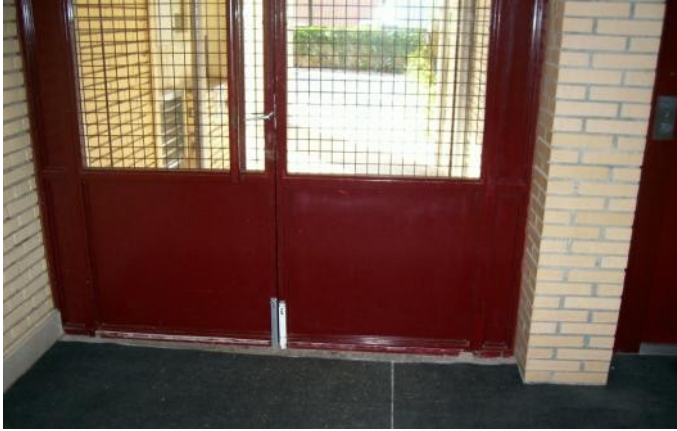
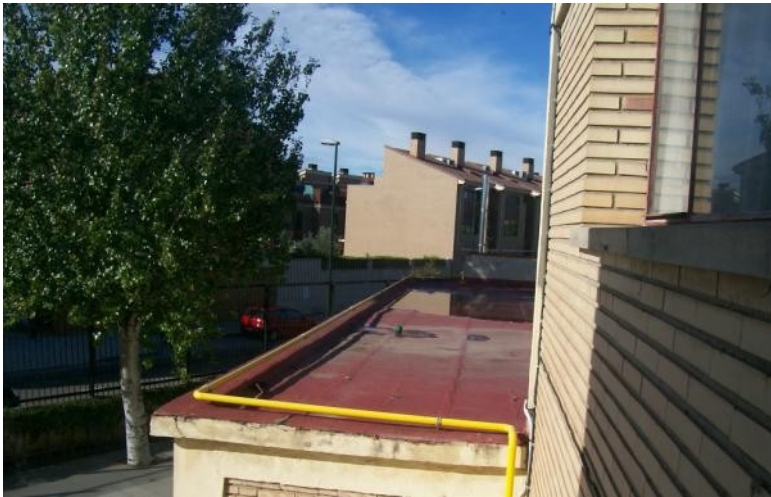
La envolvente térmica es bastante antigua. En cuanto a las ventanas del edificio de primaria son de hierro fundido cristal simple exceptuando las del comedor y el pasillo de la planta primera que son de aluminio y cristal doble. Algunas de las de hierro fundido se les cambio el cristal simple por doble. Las puertas de acceso son de metal y cristal simple con grandes infiltraciones de aire.

La cubierta del edificio de primaria es solo de tela asfáltica y tiene problema de goteras en el comedor. La del edificio de infantil es de tela asfáltica y grava.

Sustituir las ventanas de cristal simple por unas de cristal doble. Aislar la cubierta debido a que la de primaria es muy antigua.
