## 1.1. GUSTAVO ADOLFO BÉCQUER

### 1.1.1. Datos generales

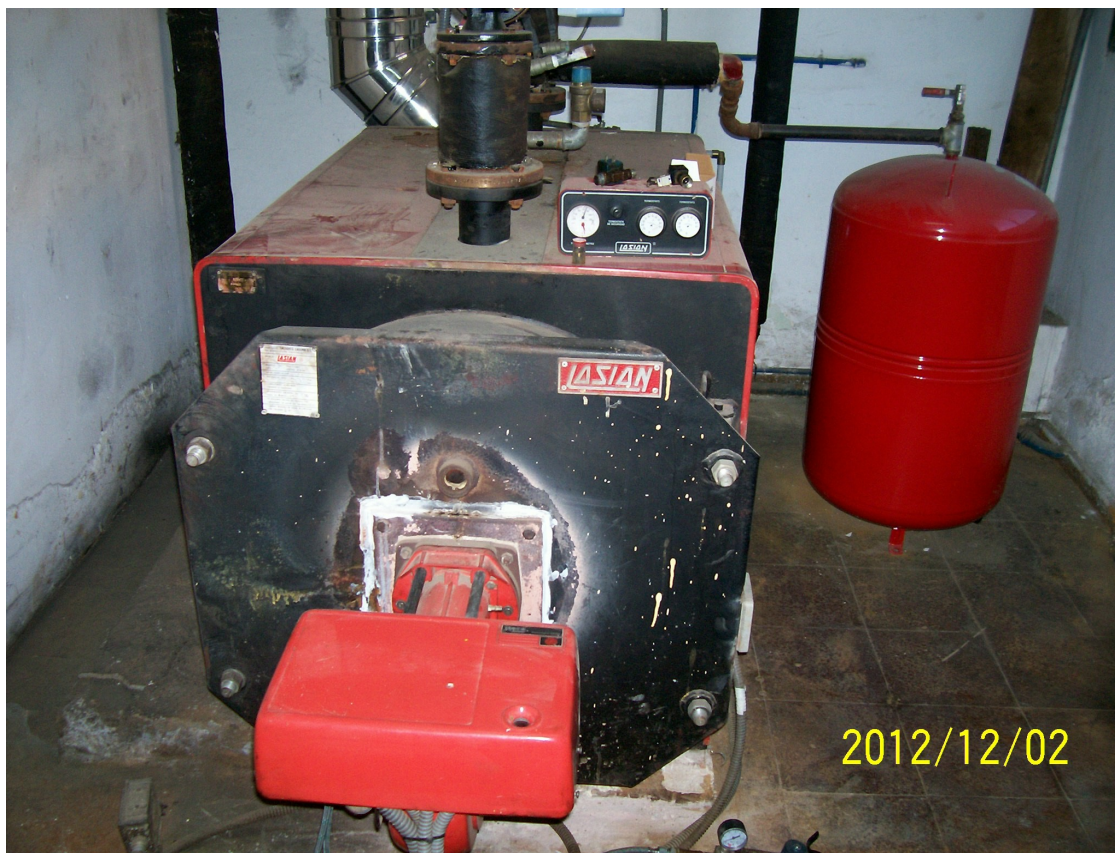
En primaria hay una caldera de gasoil bastante antigua. La distribución la realiza por un único circuito, y las tuberías van por el techo vistas y sin aislar. Los radiadores son de hierro fundido. Como elemento de regulación la caldera cuenta únicamente con un programador horario.

| CALDERA | MODELO/TIPO | POTENCIA | TIPO QUEMADOR |

| LASIAN | TL-250 | 290KW | PRESOMATIC 3060<br>GASOIL |
| SIME | | 40KW | MACK 6 GASOIL |

Sustitución de la caldera de primaria, pues es muy antigua y empieza a dar fallos, por otra de gasoil más eficiente, dado la imposibilidad de poner una de gas, ya que no hay acometida en el barrio.

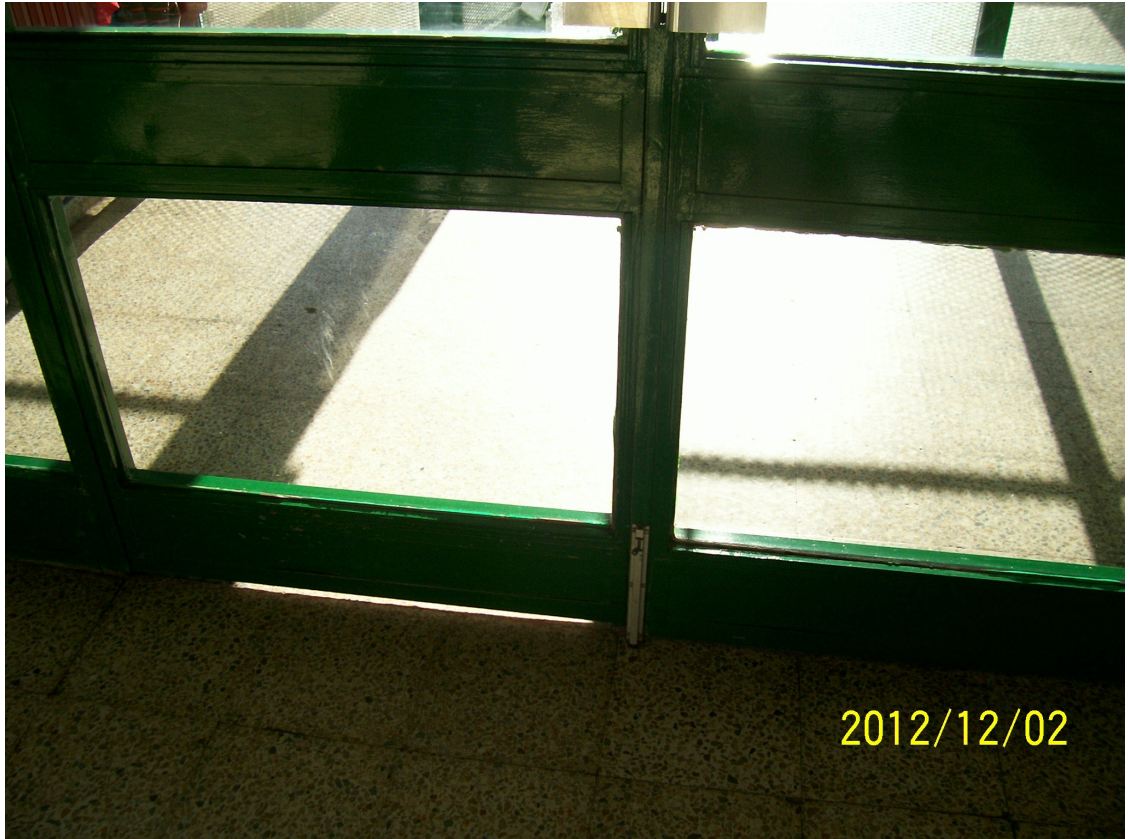
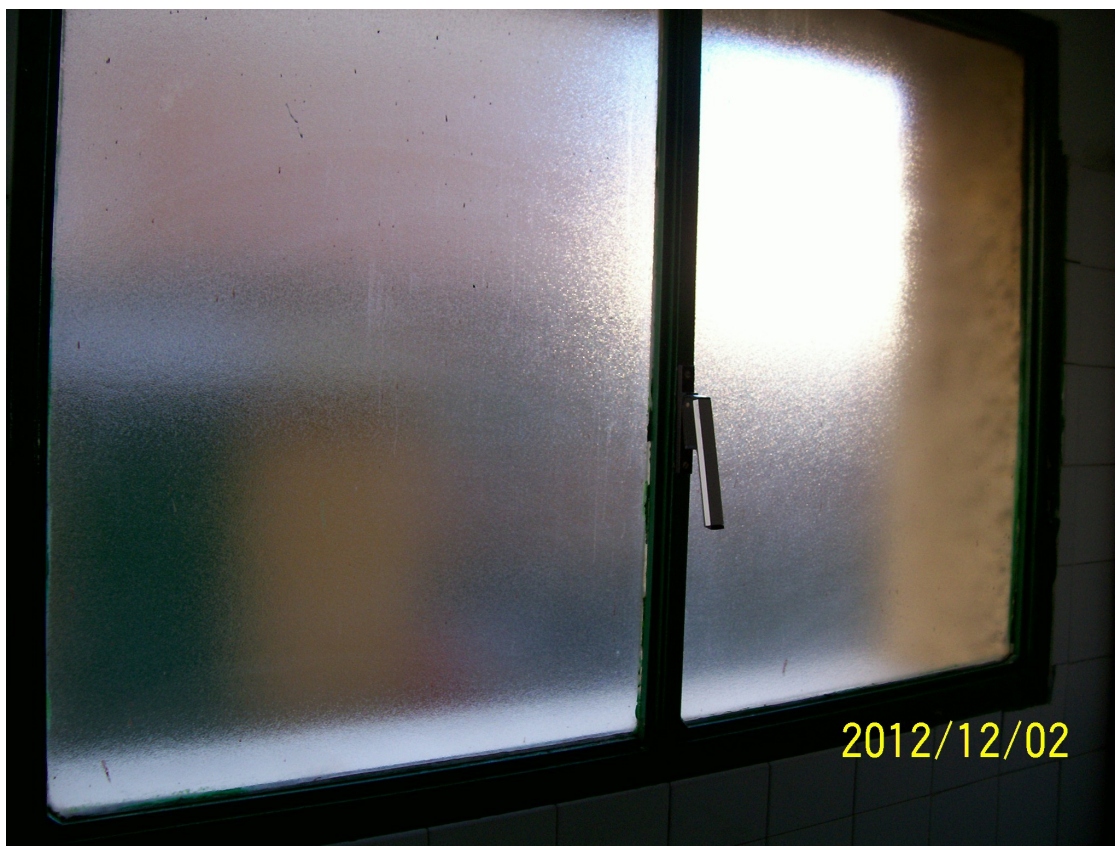
La envolvente térmica de primaria es bastante deficiente. Las ventanas son de marco de hierro fundido y cristal simple, sufriendo estas graves problemas de infiltraciones. Las puertas de acceso son de cristal simple, marco de hierro y sufren problemas de infiltraciones de aire. La cubierta es inclinada y de teja, teniendo una pequeña parte con tela asfáltica.

La envolvente del edificio de infantil esta en buen estado. Las ventanas son de marco de aluminio y cristal doble. La cubierta es de tela asfáltica y grava.

Sustituir las ventanas de cristal simple por unas de cristal doble. Aislar la cubierta debido a que la de primaria es muy antigua.
