## 1.1. HERMANOS ARGENSOLA

### 1.1.1. Datos generales

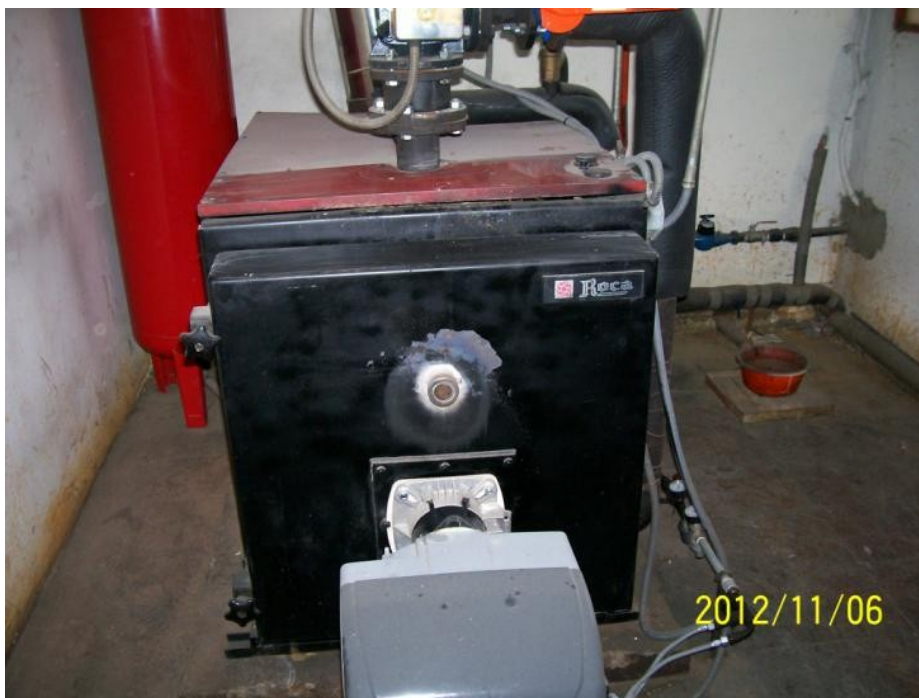
El edificio cuenta con una caldera de gasoil que fue sustituida recientemente y que distribuye el agua caliente por medio de un solo circuito. Las tuberías de distribución circulan a la vista y sin aislar. Los radiadores son de hierro fundido y alguno se ha sustituido por aluminio. Como sistema de regulación tiene un programador horario.

| CALDERA | MODELO/TIPO | POTENCIA | TIPO QUEMADOR |
| ROCA | TD 300 | 248 Kw | PRESOMATIC 32-60<br>GASOIL |

Sustitución de la caldera de gasoil por una de gas. Aislamiento de las tuberías de distribución de la calefacción.

Sectorización y regulación con sondas de temperatura y válvulas termostáticas en el interior de las aulas.

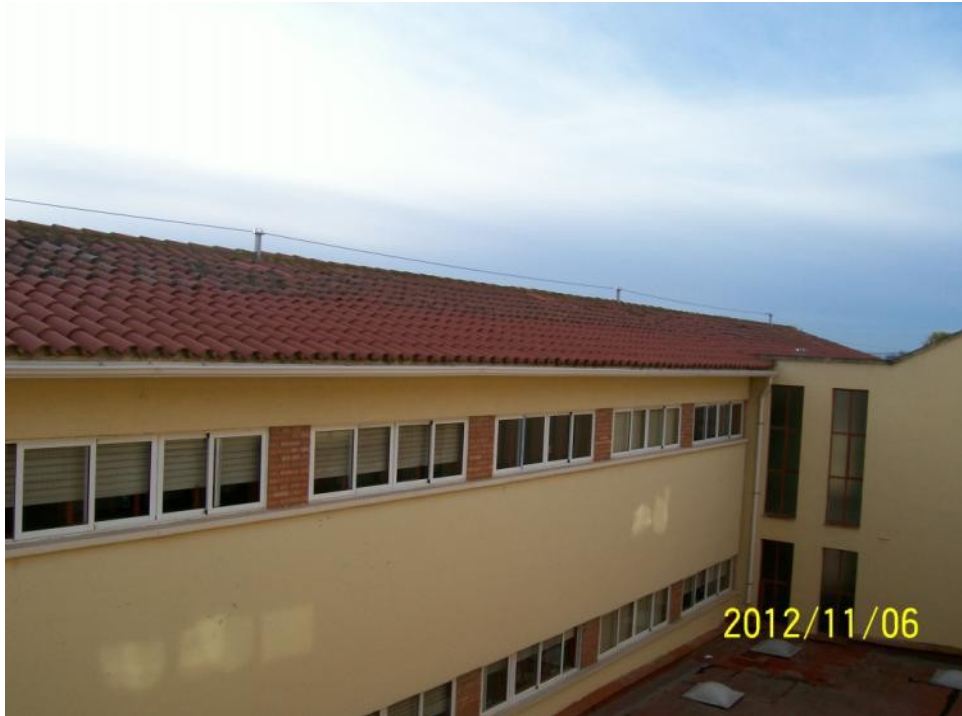
La envolvente térmica es bastante antigua. En cuanto a las ventanas originales son de hierro fundido y cristal simple, presentan graves problemas de infiltraciones de aire. En algunas se añadió una ventana exterior de aluminio y cristal doble. Las puertas de acceso son de metal y cristal simple.

La cubierta es toda inclinada y de teja excepto la del comedor que es de tela asfáltica y grava. Toda la cubierta presenta problemas de goteras.

Sustituir las ventanas de cristal simple por unas de cristal doble. Convendría aislar la cubierta ya que por su antigüedad carecerá de aislamiento.
