## 1.1. JERÓNIMO BLANCAS

### 1.1.1. Datos generales

El colegio está situado en la C/Radio Juventud s/n y su actividad es la colegio público de educación primaria e infantil con un número de alumnos aproximado de 600. El régimen de funcionamiento habitual en el periodo lectivo es de 8:00 a 17:00

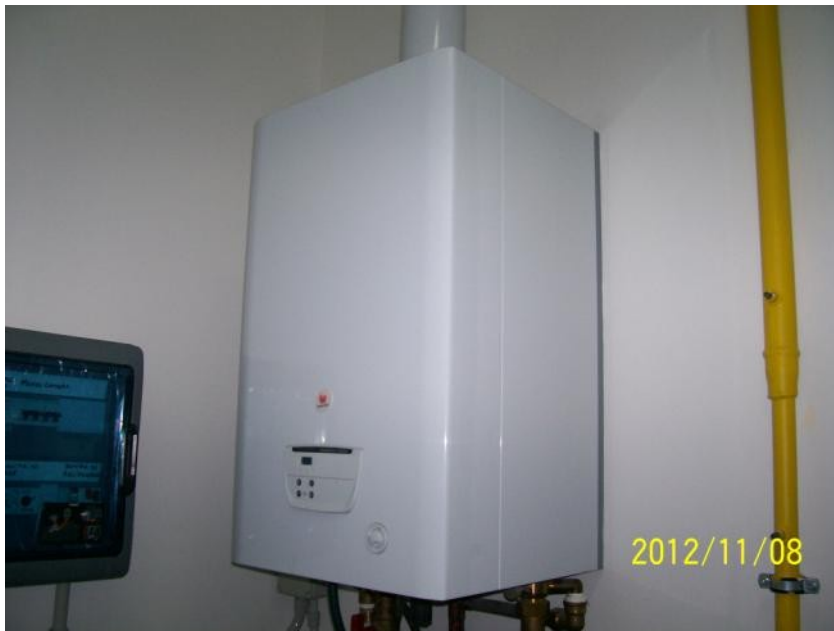
Para el edificio original y la primera de las ampliaciones hay dos calderas de gasoil, de las que solo funciona una u otra, nunca simultáneamente. La distribución del agua es a través de dos circuitos una para la parte vieja y otro para la ampliada. Las tuberías de agua van por el techo vistas y sin aislar en la parte original, y no vistas en la ampliación. Los radiadores son todos de hierro fundido. La regulación se lleva a cabo con un programador horario.

Sustitución del quemador de gasoil por uno de gas. Aislamiento de las tuberías de distribución de la calefacción.

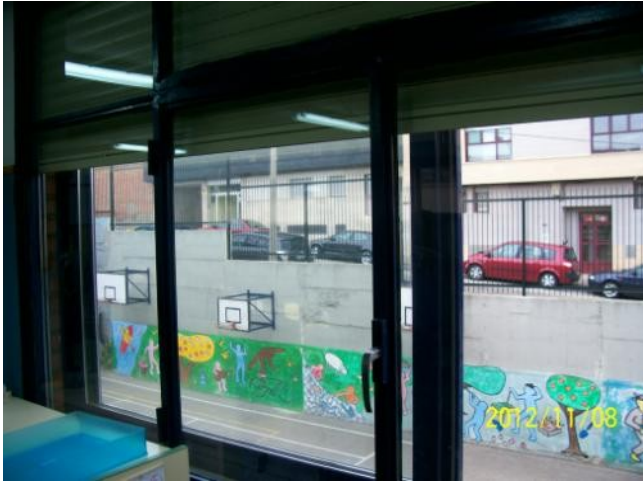
La envolvente térmica del edificio es bastante deficiente. Las ventanas de las aulas del primer piso son doble ventana de hierro fundido y cristal simple en el interior y de aluminio y cristal doble en el exterior. En el resto del centro hay ventanas de aluminio y de hierro de cristal simple. En la última ampliación las ventanas son de marco de PVC y cristal doble.

Exceptuando las ventanas de la última ampliación todas presentan problemas de infiltraciones de aire.

La cubierta es toda inclinada y de teja menos en la parte ampliada hace tres años que es de tela asfáltica y grava.

Sustituir las ventanas de cristal simple por unas de cristal doble. Las que tienen cristal doble también deberían ser sustituidas debido al mal estado en el que se encuentran. Aislamiento de la cubierta.
