## 1.1. MIRALBUENO

### 1.1.1. Datos generales

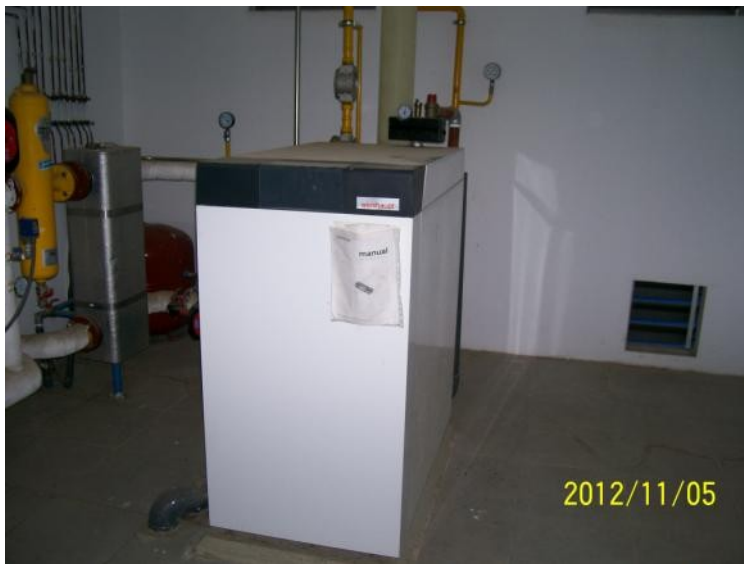
EL edificio de primaria tiene una caldera de gas natural que cuenta con cinco circuitos. Las tuberías de distribución van aisladas. Las aulas se calefactan con radiadores de aluminio con válvula termostática y los pasillos, despachos y biblioteca con suelo radiante.

El de infantil cuenta con una caldera de gas, apoyada con placas solares para la producción de ACS. Tiene cinco circuitos de distribución, siendo todas las tuberías aisladas. La calefacción se realiza por medio de suelo radiante excepto en el comedor, que es con radiadores, y en el gimnasio, que es con aerotermos. Cada aula tiene un termostato.

Ambas calderas se regulan con una sonda de temperatura exterior y un programador horario.

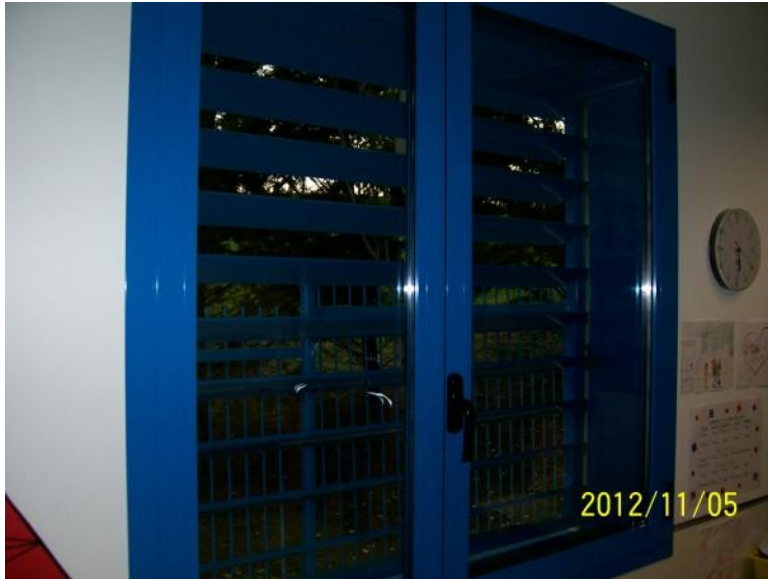
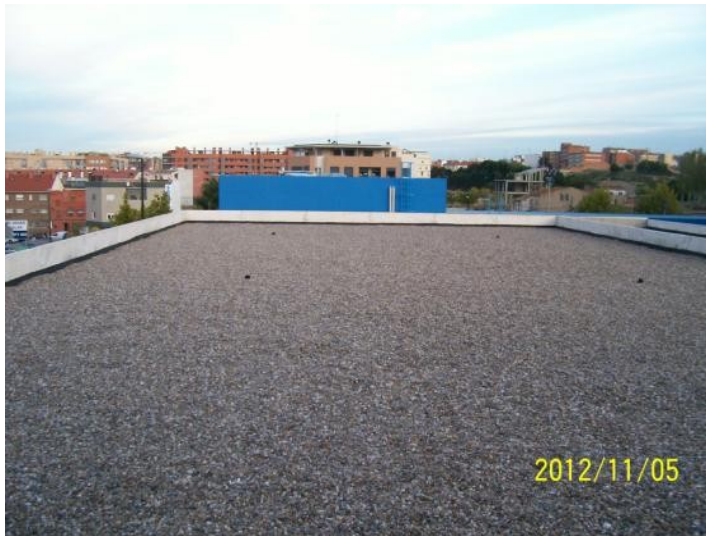
La fachadas y cubiertas se encuentran en buen estado, y suponemos que cuentan con un buen aislamiento. Las ventanas son de PVC, doble cristal y también tienen lamas horizontales .

Las cubiertas son de tela asfáltica y grava.

Son edificios nuevos que cumplen las normativas en cuanto aislamientos y las instalaciones se encuentran en buen estado, además de contar ya con sistemas de eficiencia energética. Por tanto no es necesario ninguna actuación.
