## 1.1. MONTECANAL

### 1.1.1. Datos generales

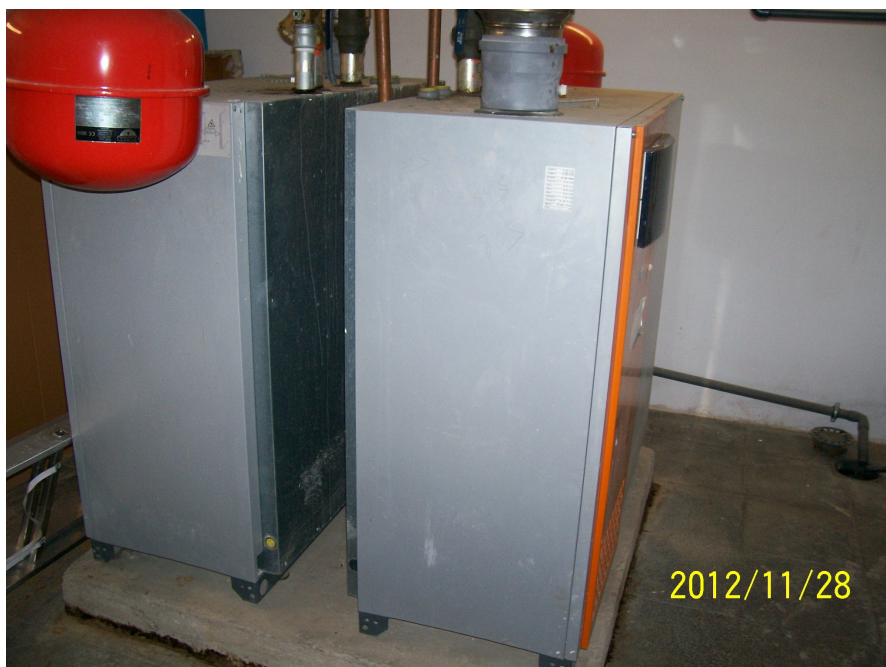
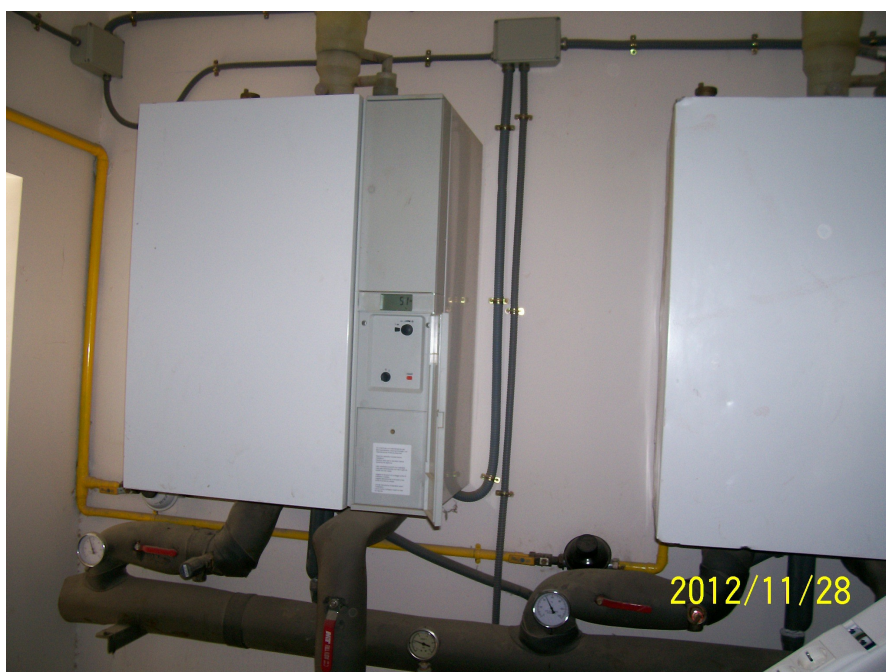
El edificio de primaria tiene dos calderas de gas que distribuyen el agua caliente a través de cinco circuitos, dos para la zona norte, dos para la sur y uno para los fan-coils. La distribución transcurre por el falso techo aislada. Las aulas y los pasillos se calefactan con radiadores de hierro fundido. Como elementos de regulación la caldera cuenta con un programador horario y una sonda de temperatura exterior, además hay un termostato en el salón de actos.

El edificio de infantil cuenta con dos calderas de gas que distribuyen el agua por medio de un único circuito que calienta el edificio entero por suelo radiante. La temperatura de las estancias se regula mediante un termostato por cada dos aulas.

Sectorización y regulación con sondas de temperatura o válvulas termostáticas en el interior de las aulas.

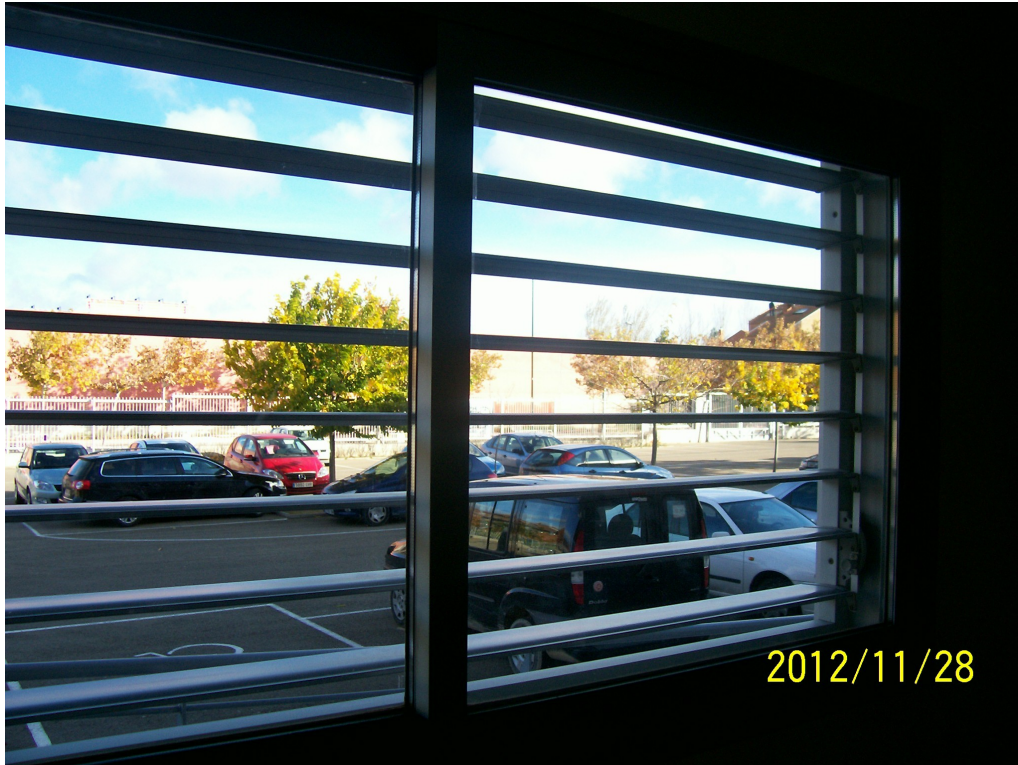
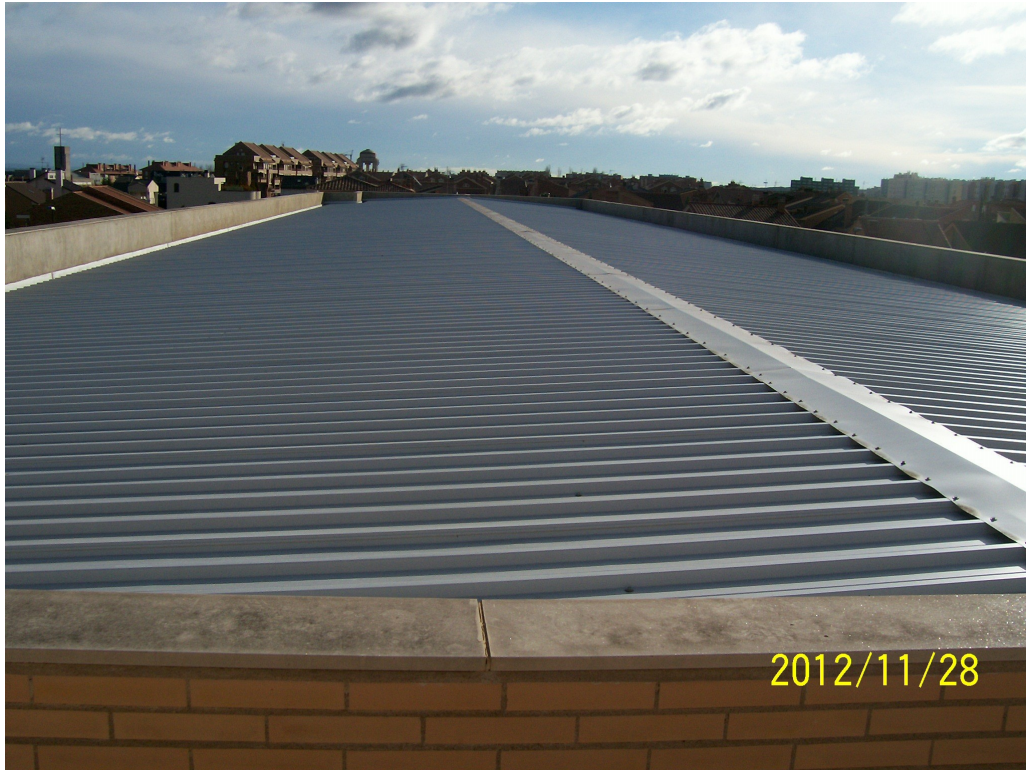
La envolvente térmica se encuentra en buen estado ya que son dos edificios relativamente nuevos.

Las ventanas son de aluminio y cristal doble con lamas horizontales móviles en el exterior. Además las de la fachada norte son más pequeñas que las de la fachada sur. Ambas cubiertas son de panel sándwich.
