## 1.1. PARQUE GOYA

### 1.1.1. Datos generales

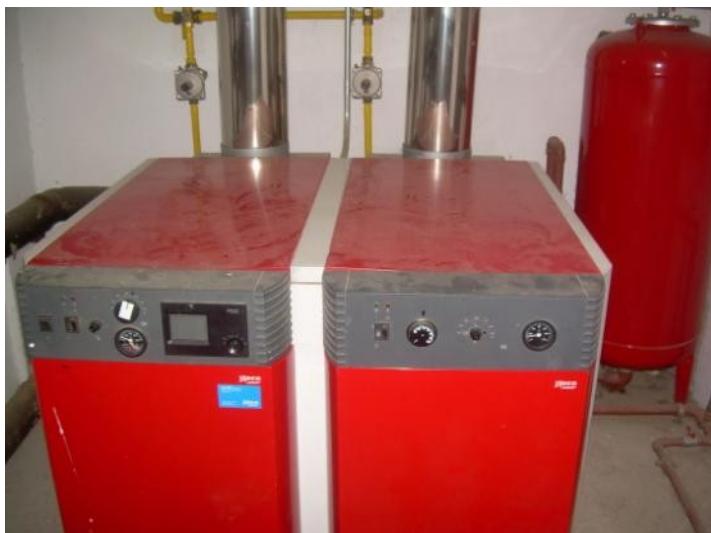
El edificio de primaria tiene una caldera de gas natural que distribuye el agua por medio de tres circuitos, uno para la cara norte del edificio, otro para la cara sur y el último para los fan-coils que hay en la entrada y en algunos pasillos.

El edificio de infantil tiene una caldera de gas natural con tres circuitos para la distribución del agua, uno para la parte oeste del edificio, otro para la este y el tercero para los fan-coils.

El gimnasio tiene dos calderas de gas natural. Una tiene dos circuitos, uno para las aerotermos y otro para los radiadores. La otra caldera tiene un solo circuito para ACS.

Las tuberías de distribución van por el falso techo aisladas.

Los radiadores de los edificios son de aluminio.

Para la regulación tienen una sonda de temperatura exterior. Además de un programador horario.

Sectorización y regulación con sondas de temperatura y válvulas termostáticas en el interior de las aulas.

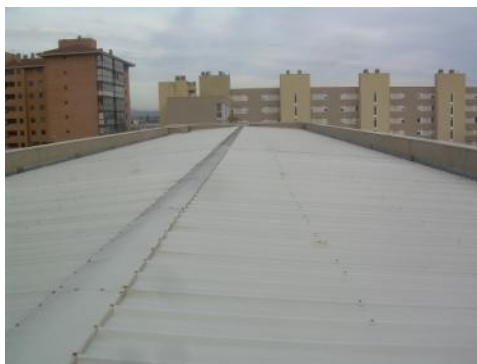
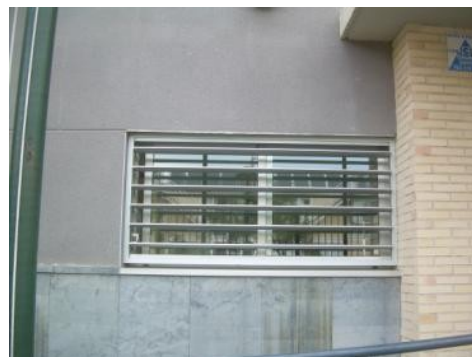
La fachada se encuentra en buen estado, pues es un edificio del año 2000. Las ventanas son de aluminio, doble cristal y ruptura del puente térmico ,también todas ellas tienen lamas horizontales . Las ventanas de la fachada norte son más pequeñas que las de la fachada sur.

La cubierta del edificio de primaria es de panel sándwich. La de infantil es parte de panel sándwich y parte de tela asfáltica con grava. El gimnasio es de panel sándwich.
