## 1.1. RAMÓN SAINZ DE VARANDA

### 1.1.1. Datos generales

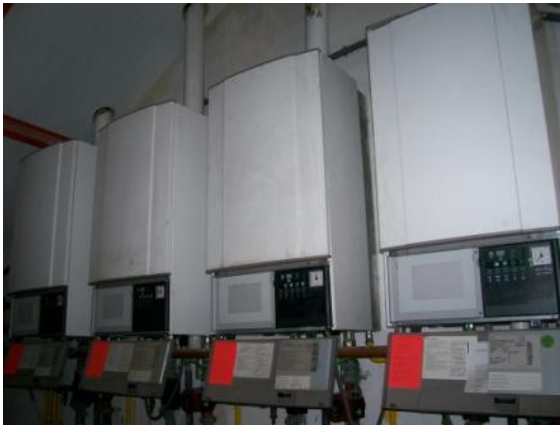
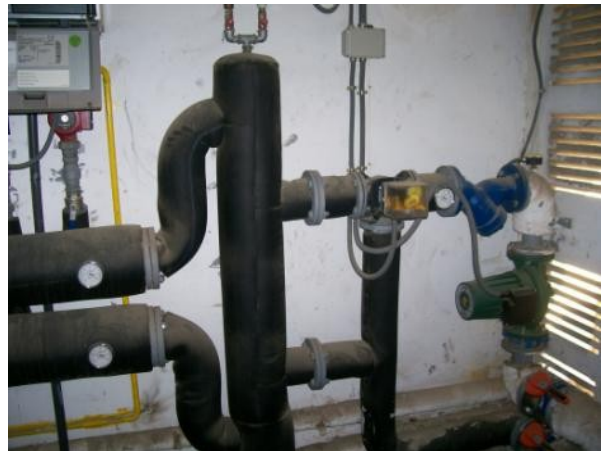
La calefacción no tiene ningún tipo de sectorización por zonas, solo cuenta con un programador horario.

La sala de calderas(gas natural) está equipada con el siguiente equipo:

Sectorización y regulación con sondas de temperatura y válvulas termostáticas en el interior de las aulas.

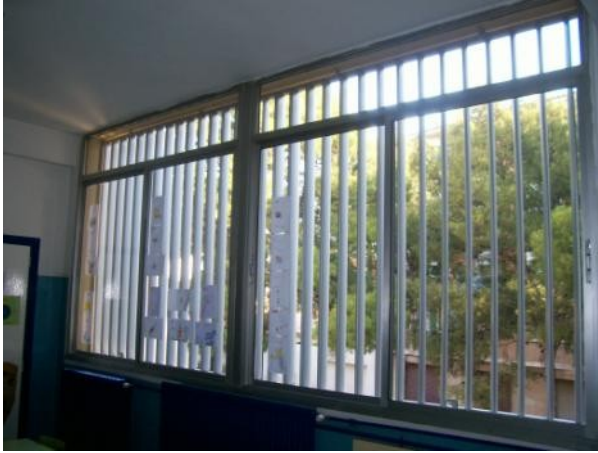
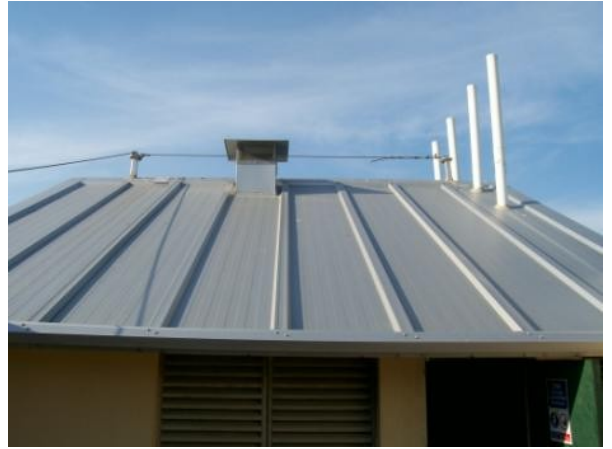
La envolvente térmica de los edificios es bastante antigua por lo que carecerá de un aislamiento adecuado.

Las ventanas de todo el centro son de cristal simple con marco de aluminio, algunas tienen lamas verticales en su parte exterior . En ellas también hay problemas de infiltraciones de aire.

La cubierta del centro tiene dos construcciones diferentes, una parte es de panel sándwich de chapa renovada en el año 2010, y otra de cubiertas planas protegidas por tela asfáltica y grava

Sustituir las ventanas de cristal simple por unas de cristal doble y sustituir las lamas verticales por lamas horizontales, para evitar deslumbramientos en las clases.
