## 1.1. RINCÓN DE GOYA

### 1.1.1. Datos generales

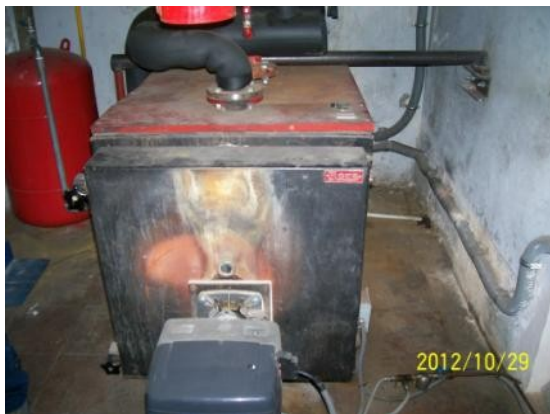
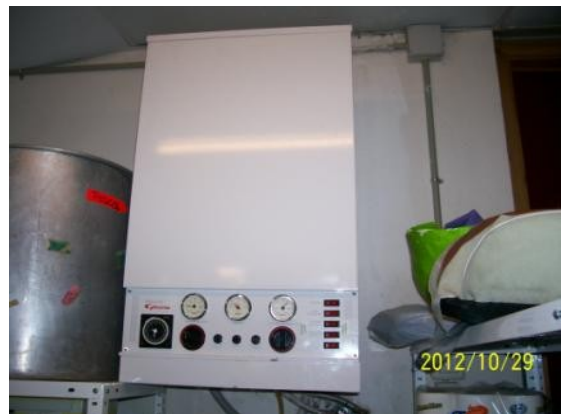
El centro cuenta con dos calderas de gasoil que comparten depósito. Cada caldera tiene dos circuitos que distribuyen el agua a dos edificios. La distribución por el interior del colegio va a vista y sin aislar, y aislada por el exterior. Los radiadores son de hierro fundido. La regulación se lleva a cabo mediante un termostato en el cuarto de calderas y un programador horario.

| CALDERA | MODELO/TIPO | POTENCIA | TIPO QUEMADOR |
|---|---|---|---|
| ROCA | TD 300 | 350 KW | ECO 22/2 GASOIL |

Sustitución de la caldera de gasoil por una de gas. Aislamiento de las tuberías de distribución de la calefacción.

Sectorización y regulación con sondas de temperatura y válvulas termostáticas en el interior de las aulas.

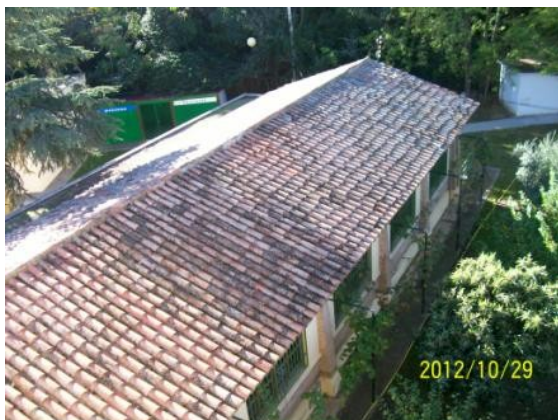
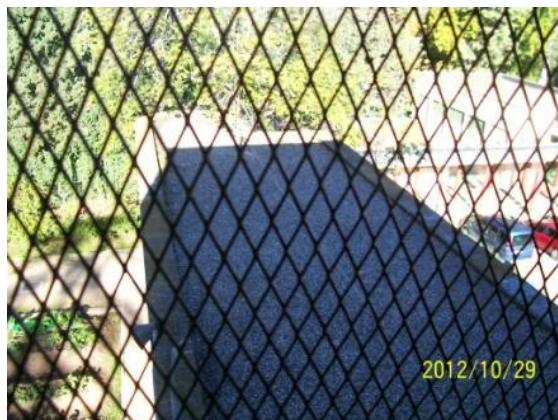
Las ventanas de los edificios fueron sustituidas hace menos de diez años. Son de carpintería de madera con doble cristal . Las puertas de acceso al centro están en muy mal estado. Son de madera y provocan grandes infiltraciones de aire .

Las cubiertas de los pabellones son inclinadas y de teja y la del torreón es plana y de tela asfáltica con grava.

Se necesitaría aislar la cubierta debido a que los edificios son muy antiguos.

Se recomienda la sustitución de las puertas por otras que eviten las infiltraciones de aire.
