## 1.1. SANTO DOMINGO

### 1.1.1. Datos generales

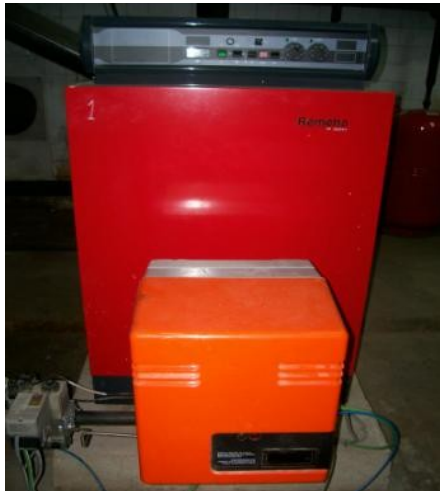
Existen dos calderas de gas que han sido sustituidas recientemente. El edificio está dotado de sectorización que divide el centro en dos circuitos utilizando sondas para su control. Parte de los radiadores originales de hierro fundido han sido sustituidos por uno nuevos de aluminio.

La sala de calderas está equipada con el siguiente equipo:

Sectorización y regulación con sondas de temperatura y válvulas termostáticas en el interior de las aulas.

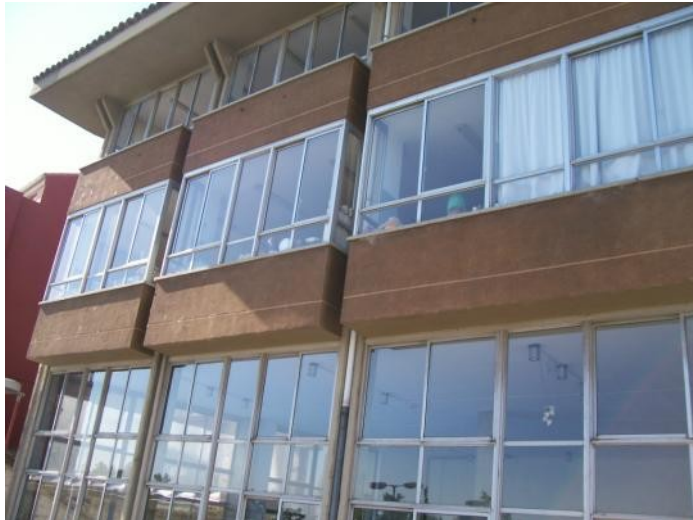
La envolvente térmica del edificio es muy deficiente ya que el edificio tiene más de 35 años. Las ventanas no han sido sustituidas, en la fachada principal las ventanas están formadas por marcos de madera y cristal simple. En la fachada posterior todas las ventanas son de cristal simple y marco de aluminio.

La cubierta inclinada del edificio es de teja cocida, no ha sufrido modificaciones desde su construcción. No está en buen estado, presenta alguna gotera debido a la deterioro de la tela asfáltica y a la pintura impermeable y carece de aislante térmico.

Sustituir las ventanas por unas de cristal doble. Aislar las cubiertas, tanto por las grandes pérdidas térmicas como por el mal estado en que se encuentran.
