## 1.1. TOMAS ALVIRA

### 1.1.1. Datos generales

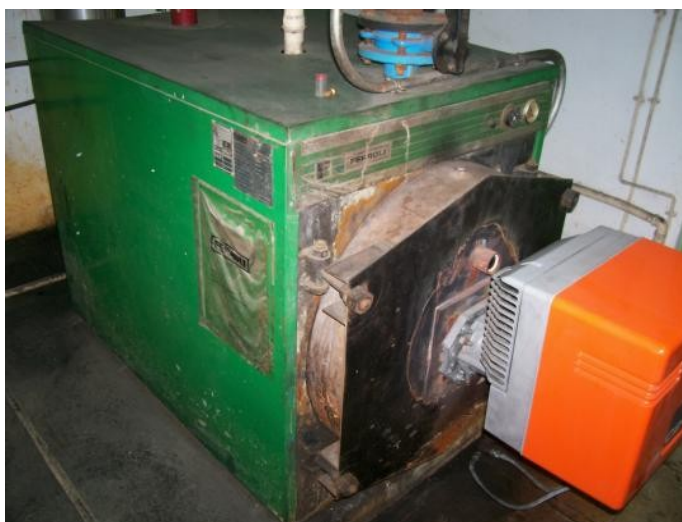
Existen dos calderas de gasoil para todo el edificio. tienen unos 16 años. No presenta sectorización de la calefacción por lo tanto para calentar una sola zona del edificio se debe encender la calefacción para el total del edificio, hace que el despilfarro de energía sea bastante considerable. Los radiadores son de hierro fundido.

La sala de calderas está equipada con el siguiente equipo:

| CALDERA | MODELO/TIPO | POTENCIA | TIPO QUEMADOR |
| FERROLI | PREX E-20-160 | 160.000 KCAL/H | CUENOD L-240<br>GASOIL |
| FERROLI | PREX E-20-160 | 160.000 KCAL/H | JOANES OIL-20L<br>GASOIL |

Se recomienda la sustitución de las dos calderas de gasoil existentes por calderas de Gas natural

Sectorización y regulación con sondas de temperatura y válvulas termostáticas en el interior de las aulas.

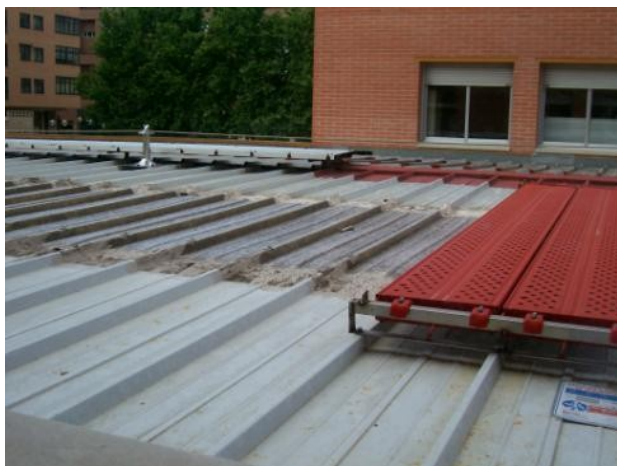
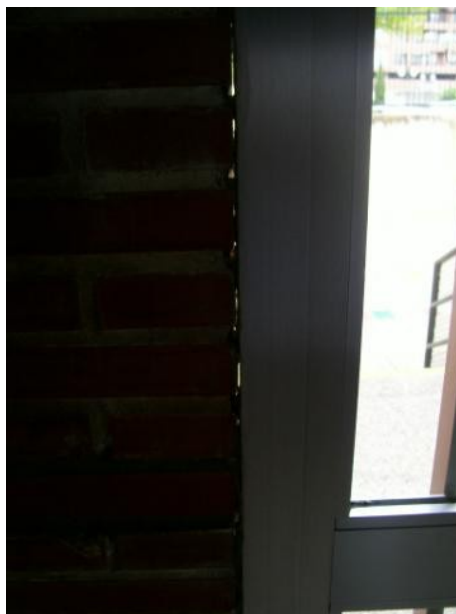
La cubierta en la parte del gimnasio debería ser mejorada ya que presenta goteras y no está aislada convenientemente(chapa), en el resto del centro la cubierta de tela asfáltica y grava se encuentra en buen estado, salvo en algunos tramos que presenta alguna humedad.

Aislar las cubiertas, tanto por las grandes pérdidas térmicas como por el mal estado en que se encuentran.
