## APARCAMIENTO EN LA AVENIDA DE CÉSAR AUGUSTO DE ZARAGOZA

## INFORME SOBRE EL ESTADO DE LA ESTRUCTURA

Peticionario: AYUNTAMIENTO DE ZARAGOZA  
Gerencia de Urbanismo  
Edificio Seminario, Vía Hispanidad, 20  
50009 Zaragoza

12 de febrero de 2021  
EX/OC-20052/E-9

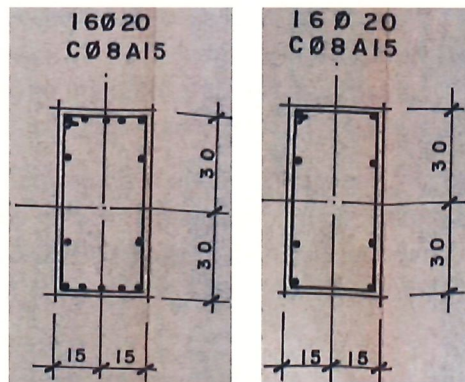
Figura 5

En el caso de los pilares, en el cuadro del plano nº 17 se ha detectado una incoherencia entre el armado definido en texto (16 barras de 20 mm de diámetro) y el número de redondos realmente dibujado en la sección transversal, que es inferior. Esta circunstancia se observa para el caso particular de los tramos de las plantas sótano -2 (sólo se representan 14 redondos) y sótano -3 (sólo se representan 8) correspondientes a los pilares adyacentes a las juntas (figura nº 5).

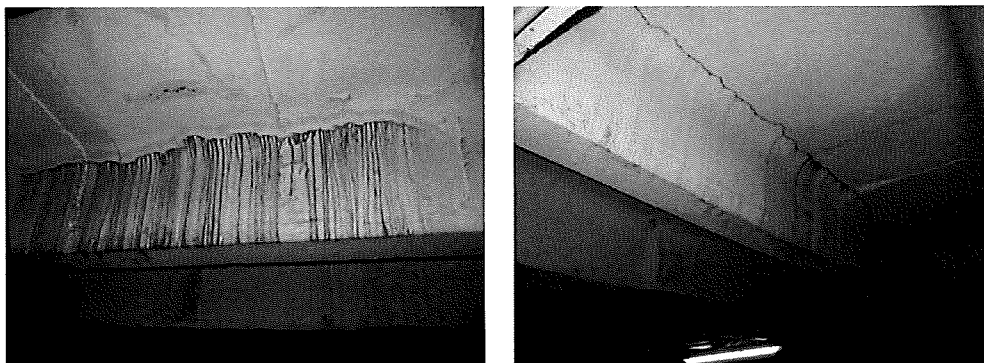
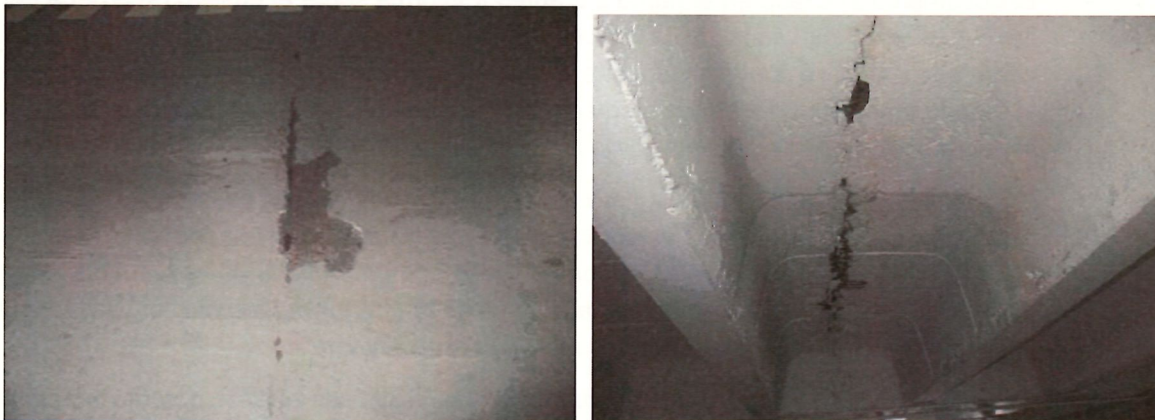
- Fisuras en los forjados unidireccionales, de trazado paralelo a su dirección, localizadas en la capa de compresión, o en el encuentro entre ésta y el nervio, en general pasantes es decir, visibles por la cara superior e inferior de la capa. (figuras n<sup>os</sup> 8 y 9).

Las fisuras aparecen en general regularmente espaciadas, algunas próximas a los pilares, residiendo su origen más probable en tracciones en la capa de hormigón debidas a esfuerzos de flexión secundaria transversal del forjado y/o contracciones longitudinales coartadas.

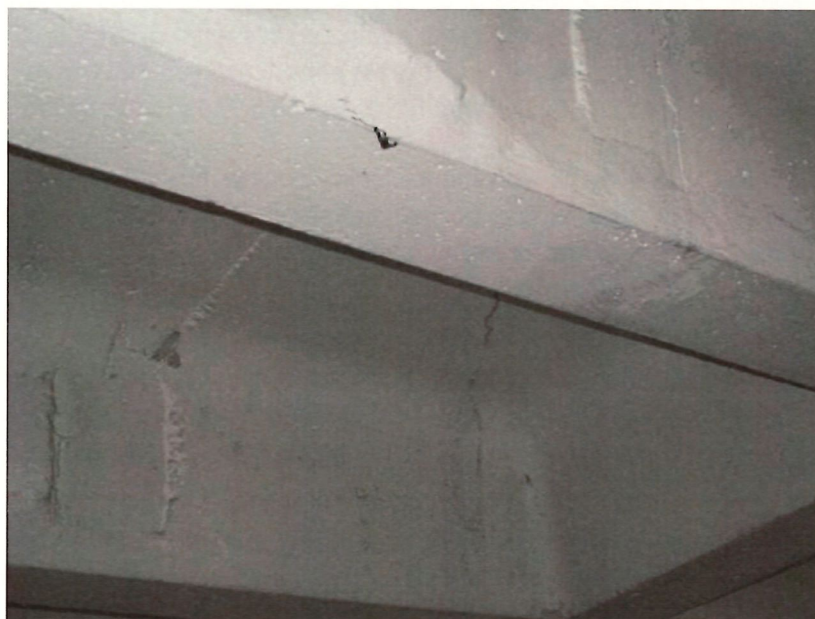
**Figura 10**

También (figura nº 10) se observan fisuras en los forjados de trazado oblicuo en zonas próximas al apoyo de los forjados en esquinas de muros, debidas a tracciones asociadas a deformaciones de contracción térmica inicial parcialmente coartadas por la rigidez de los muros.

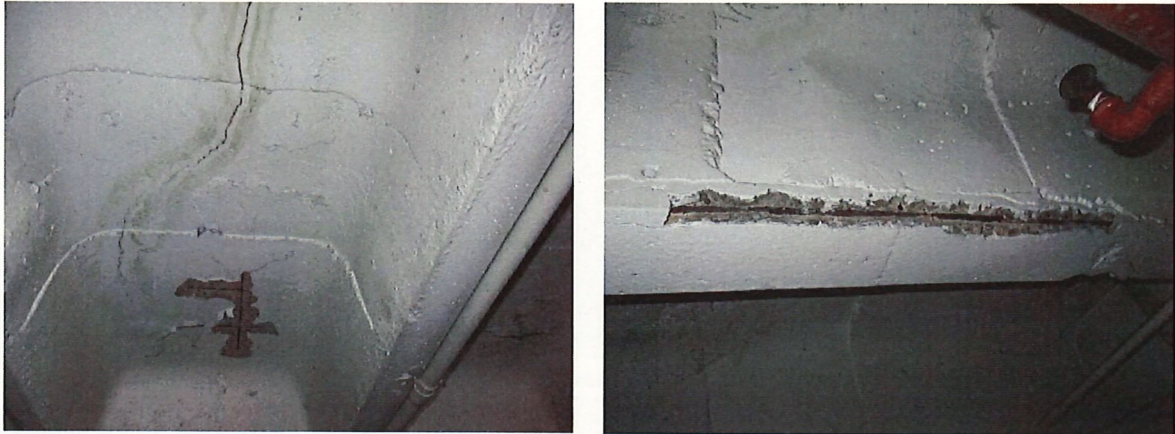
**Figura 11**

- Armadura oxidada a la vista en localizaciones puntuales de algunos nervios de los forjados o de la capa de compresión (figura nº 11). El aspecto de la corrosión de las barras sugiere que, salvo casos puntuales, la intensidad de la afección es reducida, no siendo significativas en general las pérdidas de sección resistente de las armaduras.

- Para subsanar los daños por corrosión de armadura recomendamos una reparación convencional. Previamente eso sí deben eliminarse las fuentes de humedad que aportan filtraciones a través de las juntas, en muchos casos canalizadas durante las operaciones de mantenimiento.

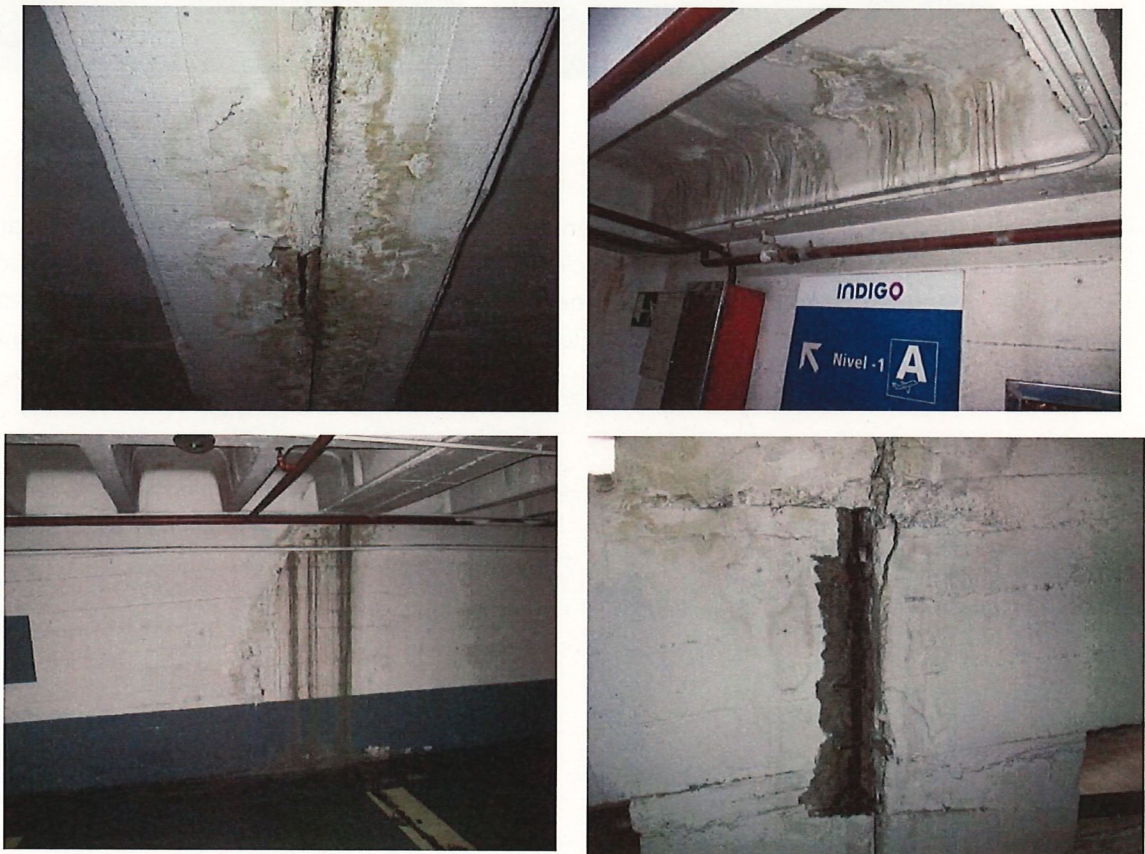
**Figura 12**

- Manchas de escorrentía superficial de agua procedente de filtraciones a través de juntas entre paños de forjados, o entre paños de muros o entre estos y los forjados. En algunas localizaciones aparentemente las filtraciones afloran a través de juntas frías en muros. Asociadas a las filtraciones aparecen puntualmente daños por corrosión de armadura (figura nº 12).

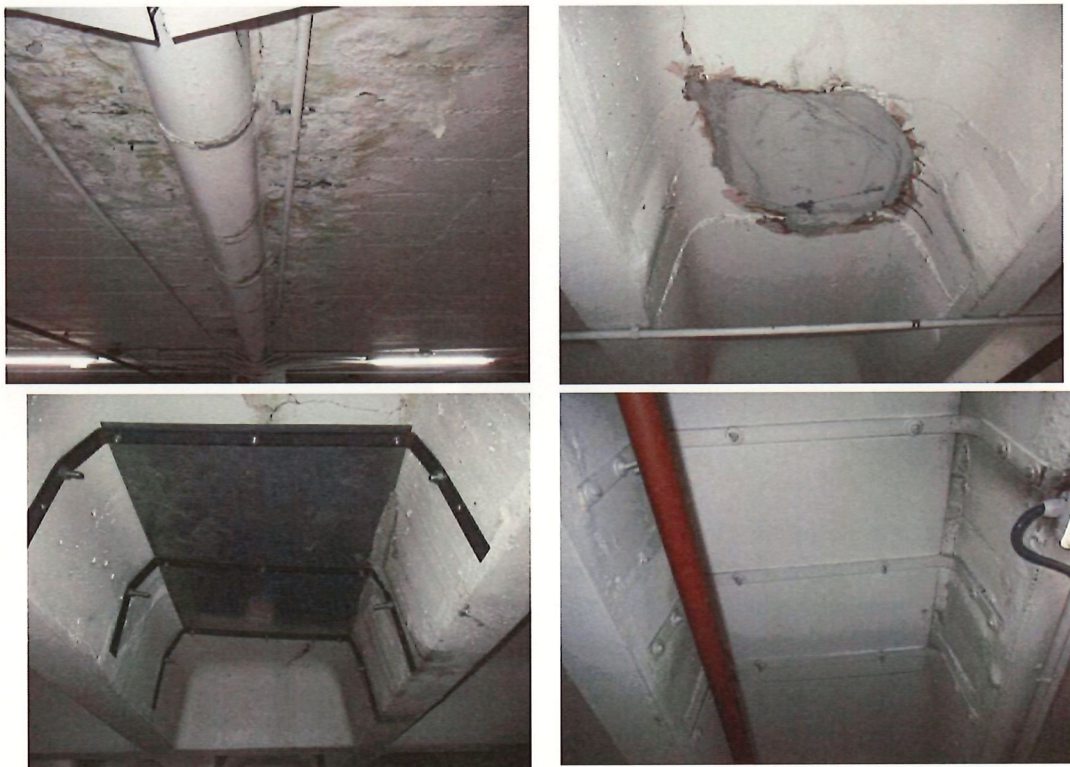
Figura 13

- Se observan intervenciones de canalización de filtraciones y evidencias de reparaciones en los forjados (figura nº 13).

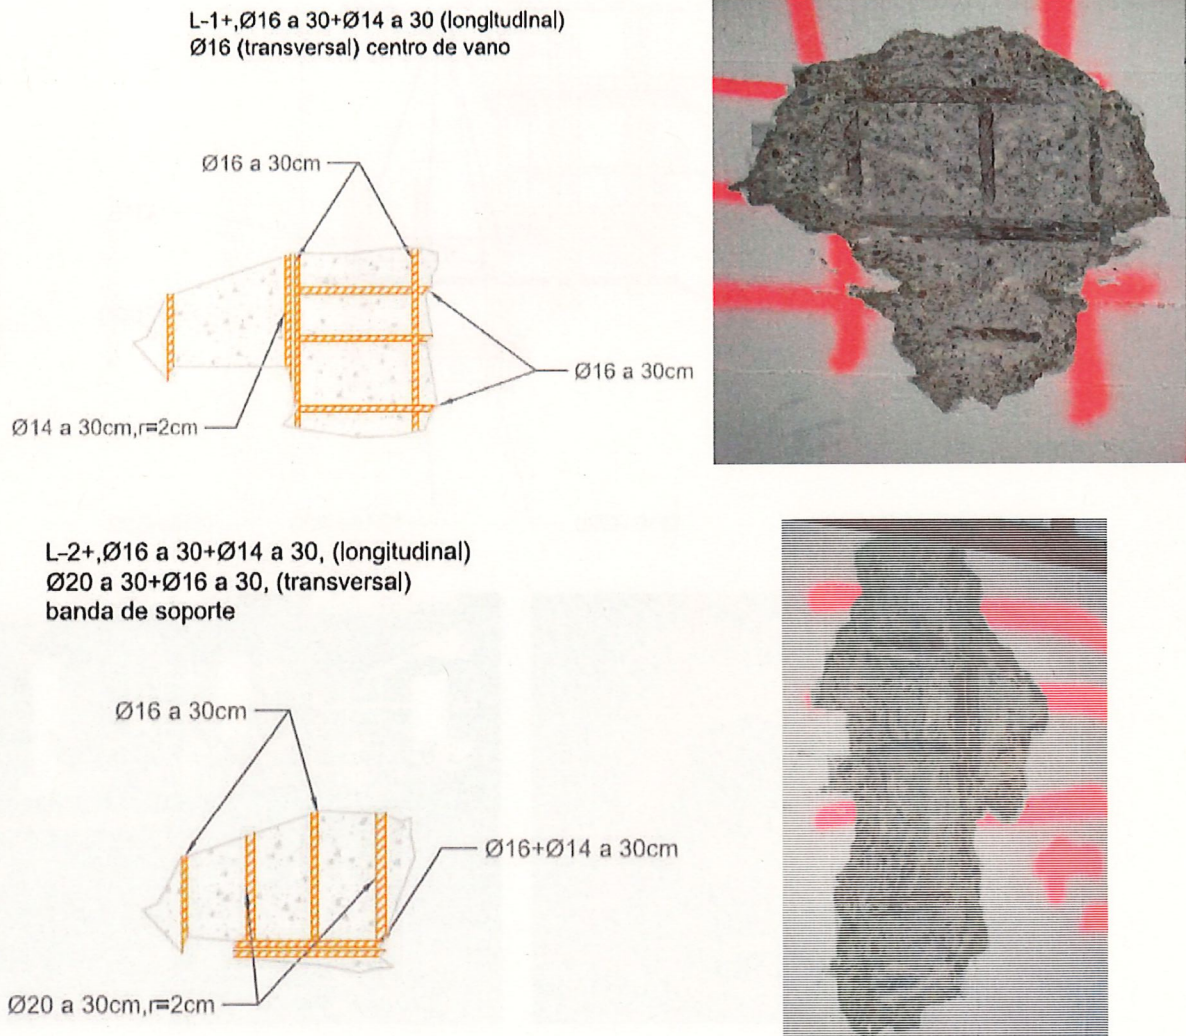
Figura 15

Por la cara inferior de la losa hemos inspeccionado cuatro calas para verificar la armadura de flexión positiva tanto en bandas centrales como en bandas de soporte (ver ejemplos en la figura nº 15). Detectamos coincidencia con los armados indicados en los planos. El recubrimiento mínimo de la barra inferior es de 15-20 mm. Algunas de las barras aparecen con una oxidación leve.

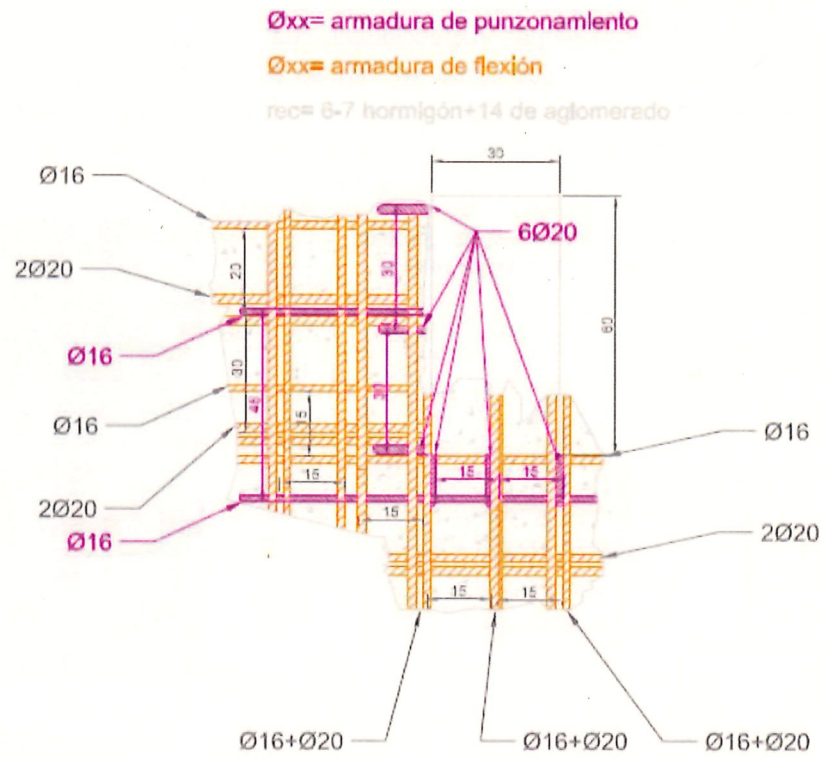
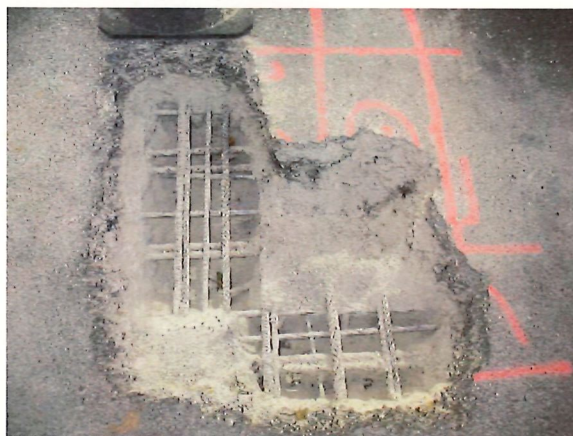
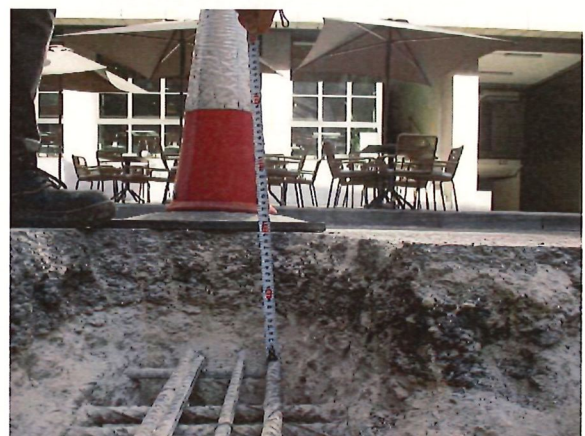
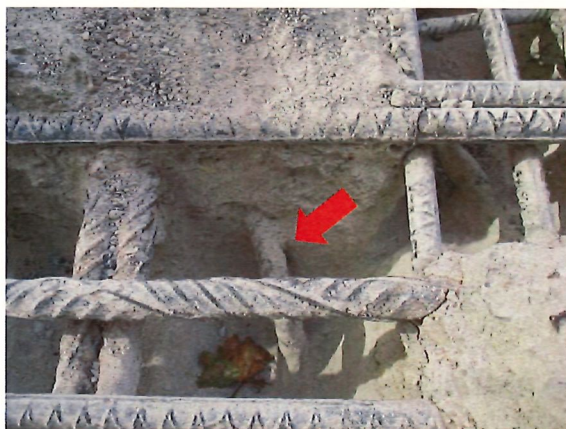
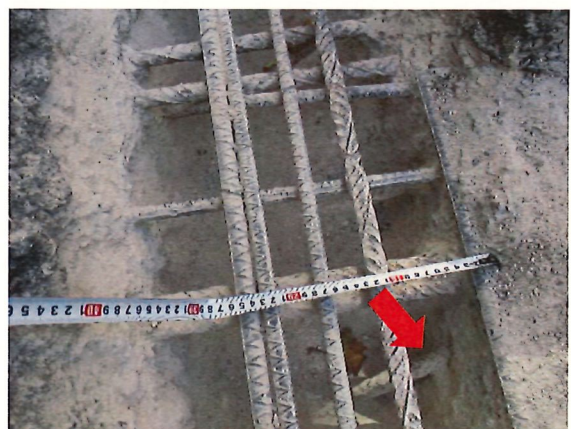
Figura 16

Por su cara superior, previo corte parcial del tráfico de la Avenida, se abrió una cala en las inmediaciones del apoyo tipo de la losa sobre uno de los pilares para revisar la armadura negativa y la de refuerzo frente a punzonamiento (figura nº 16).

Tanto la armadura de flexión negativa como la de punzonamiento (ver la figura nº 4 anterior) encontrada en la cala coincide con la definida en los planos. Por encima de la superior negativa, el recubrimiento de hormigón es de unos 5 a 7 cm. Sobre la losa se dispone una capa de aglomerado asfáltico de unos 10-12 cm de espesor medio.

Aparecen mezclados distintos tipos comerciales de acero, como puede apreciarse a partir de la configuración del corrugado.

La armadura de refuerzo frente a punzonamiento se sitúa por debajo de la de flexión negativa, al menos la familia de barras que doblan más próximas al pilar (fotografías en la parte inferior de la figura nº 16) que se encuentra caída, a una profundidad de unos 13-15 cm desde la cara superior de la losa.

Obsérvese sin embargo (ver la figura nº 4 anterior) que, según la interpretación de los detalles de los planos, la armadura de refuerzo de punzonamiento debía situarse por encima o al menos a nivel de la de flexión en cada dirección, toda vez que según el detalle el recubrimiento superior de la armadura es mínimo.

Esta anomalía de colocación de la armadura de punzonamiento es esencialmente la misma que la detectada en la losa de cubierta de la plaza de Salamero.

- En la losa de la cubierta del aparcamiento de la Avenida de César Augusto hemos detectado el mismo defecto de ejecución en la colocación de la armadura de refuerzo frente a punzonamiento que el observado en la de la cubierta del de la plaza de Salamero. En efecto, la armadura de punzonamiento (o como mínimo una de las familias del refuerzo) se sitúa excesivamente profunda, por debajo de la de flexión lo que, por las razones ya apuntadas en nuestros informes anteriores, cuestionan seriamente su validez y por tanto su contribución resistente.

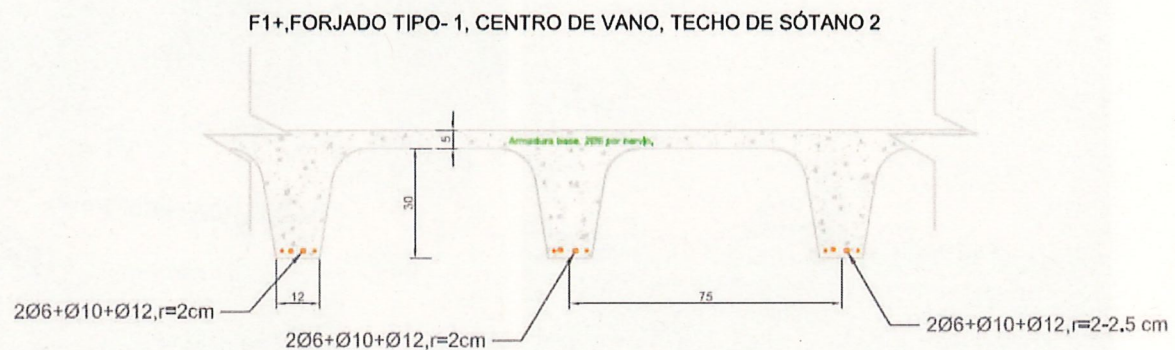
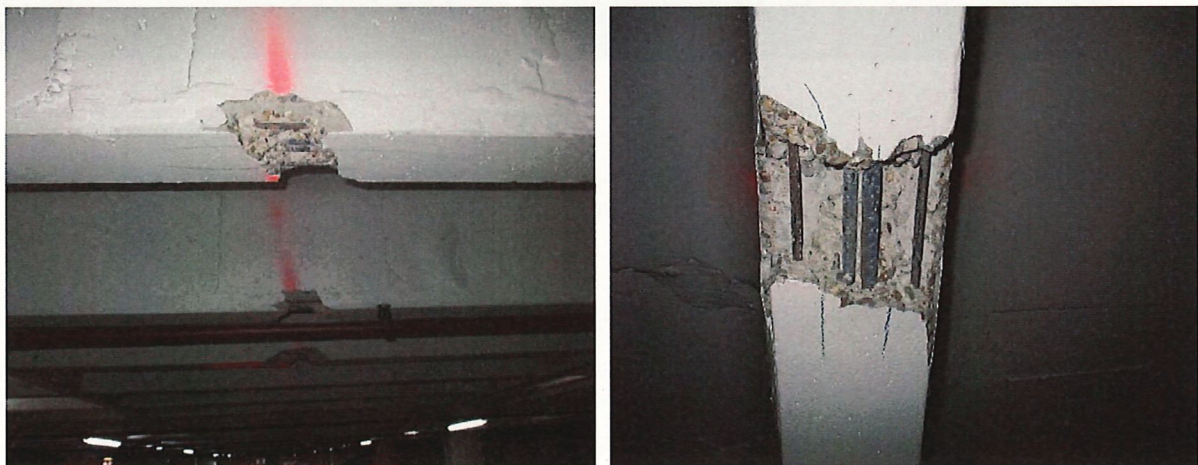
Figura 17

Se han practicado cuatro calas de contraste (cada cala afectaba a tres nervios consecutivos) para verificar la armadura de flexión positiva. Dos calas localizadas en el techo de sótano-2 y las otras dos en el techo de sótano -3, en las posiciones indicadas en el croquis de la figura nº 14 anterior, que muestrean vanos centrales y extremos (ver figuras nºs 17 y 18 a título de ejemplo).

Se observa coincidencia exacta, salvo únicamente en uno de los nervios muestreados en el que en lugar de un refuerzo de 6 mm de diámetro se ha dispuesto una barra de 5 mm. El recubrimiento inferior es de unos 20-25 mm en todos los casos, existiendo algún recubrimiento lateral inferior a dichos valores. La armadura en general aparece intacta o con leve oxidación superficial. La profundidad de avance del frente carbonatado, observado a partir de la impregnación de la cala con una disolución

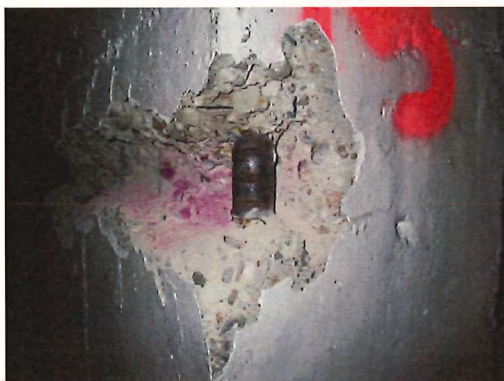
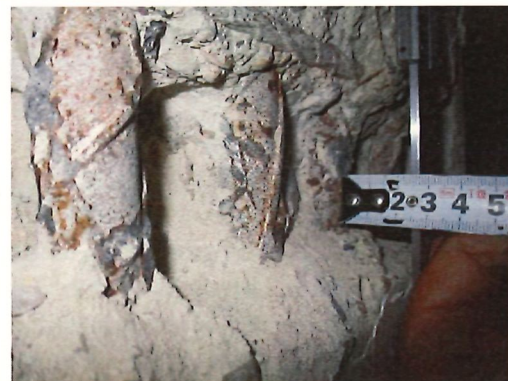
**Figura 22**

Los recubrimientos medidos a la generatriz exterior del estribo oscilan entre los 25 y los 40 mm. La armadura aparece sana, o a lo sumo con una oxidación superficial leve principalmente en los cercos. Se constata la existencia de distintos aceros y calidades en los pilares, incluyendo los REA de menor límite elástico nominal (figura nº 22).
