## TRAMO DE APARCAMIENTO ENTRE LA AVENIDA DE CÉSAR AUGUSTO Y LA PLAZA DE SALAMERO EN ZARAGOZA

## INFORME SOBRE LA CARGA MÁXIMA ADMISIBLE EN LA LOSA DE CUBIERTA

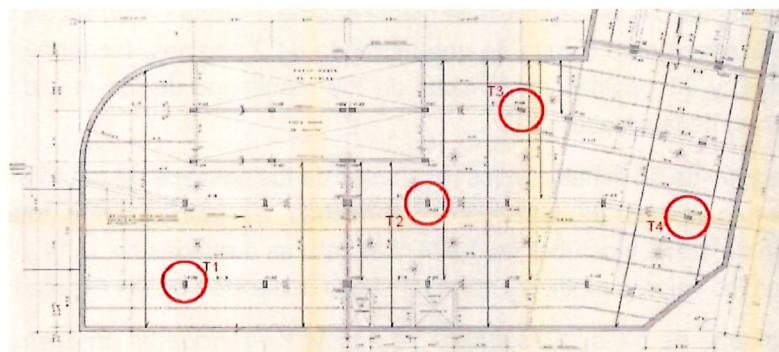
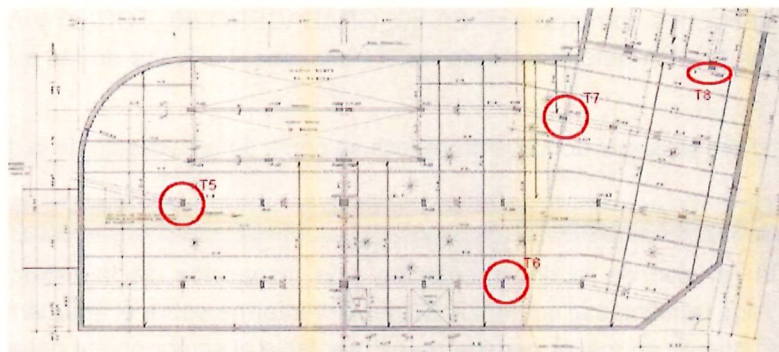
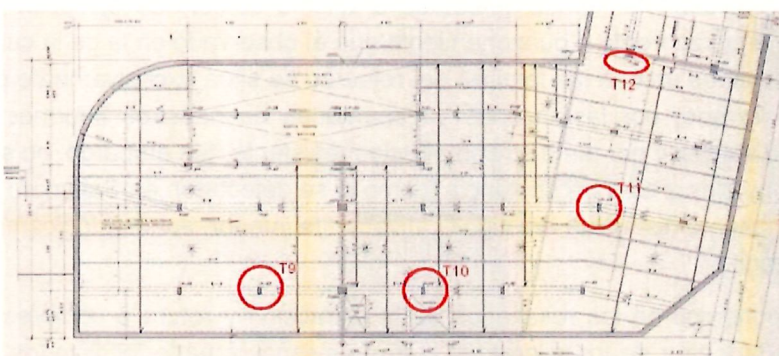
Figura 3

Por razones de accesibilidad y plazo las 12 probetas testigo se han localizado únicamente en los pilares, (cuatro probetas por planta, ninguno en la losa) de los módulos E-F pertenecientes al sector objeto de consulta (según los planos del proyecto original, la calidad del hormigón para toda la obra era la misma, con una resistencia característica a compresión de 240 kp/cm<sup>2</sup>). En el croquis de la figura nº 3 se muestra la designación y la localización de las probetas.

Planta sótano-3: Testigos en los pilares P22, P48, P53 y P66.

Planta sótano-2: Testigos en los pilares P20A, P47, P50 y P65.

Planta sótano-1: Testigos en los pilares P43, P45, P54 y P62.

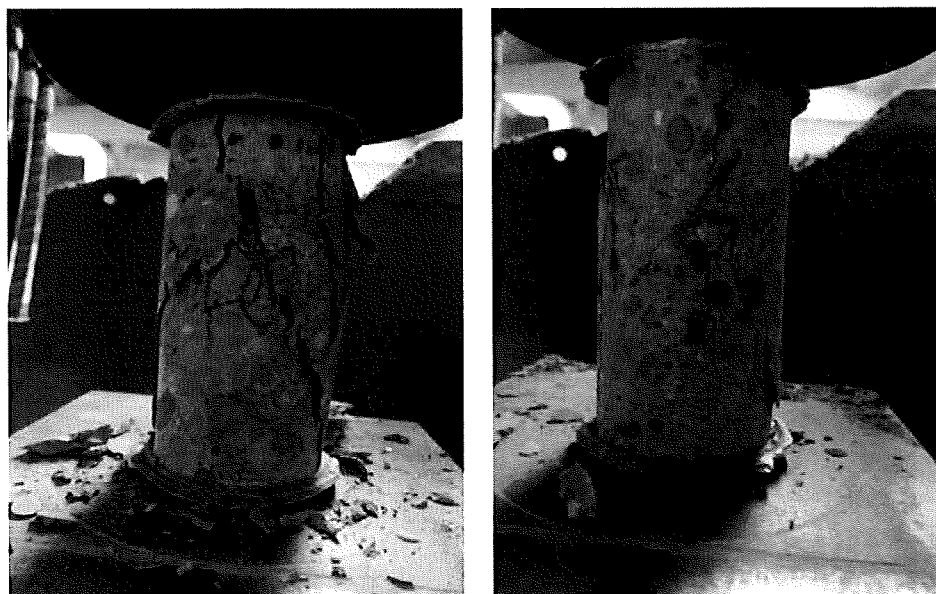
**Figura nº 4**

La extracción y rotura de las probetas fue llevada a cabo por la firma CONTROL 7 (figura nº 4)

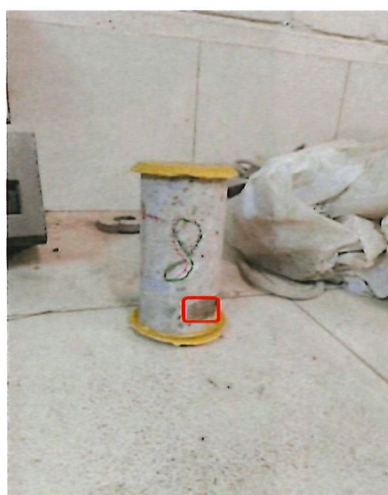
Testigo con varilla de acero

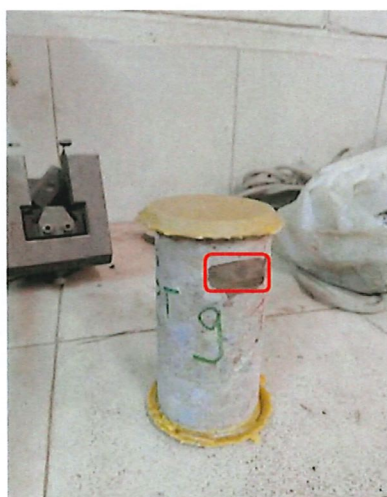
Testigo con varilla de acero
