**INFORME QUIOSCO EN PARQUE  
ROYO DEL RABAL  
ZARAGOZA  
(QUIOSCO BAR)**

## **1.- INFORME ESTADO EDIFICACION**

REPORTAJE FOTOGRÁFICO QUIOSCO DE LA JOTA (1/6)

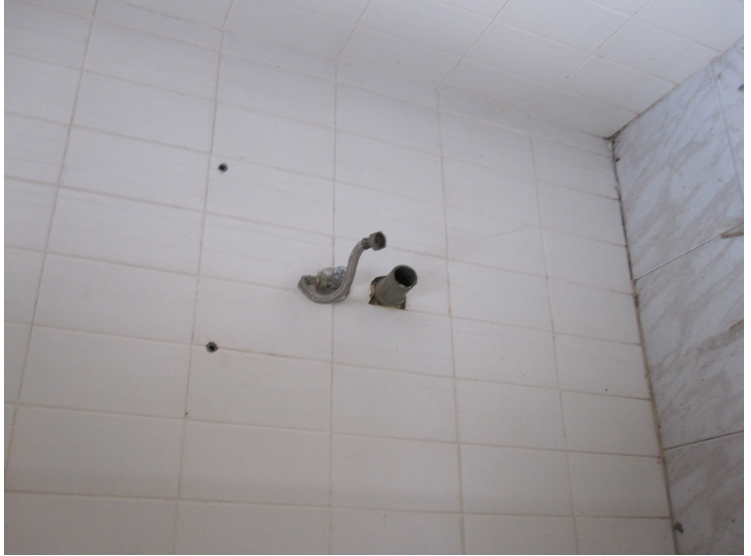
(047) – COLOCAR LAVABO

| CÓDIGO | RESUMEN | UDS | LONGITUD | ANCHURA | ALTURA | PARCIALES | CANTIDAD | PRECIO | IMPORTE |
|---|---|---|---|---|---|---|---|---|---|
| 01.11 | <b>ud LAVAMANOS 45x34 COL.G.REPISA</b><br><br>Lavamanos de porcelana vitrificada en color, mural, de 45x34 cm., colocado mediante anclajes de fijación a la pared, con un grifo de repisa, con rompechorros, incluso válvula de desagüe de 32 mm., llaves de escuadra de 1/2" cromadas, y latiguillos flexibles de 20 cm. y de 1/2", instalado y funcionando. | | | | | | | | |

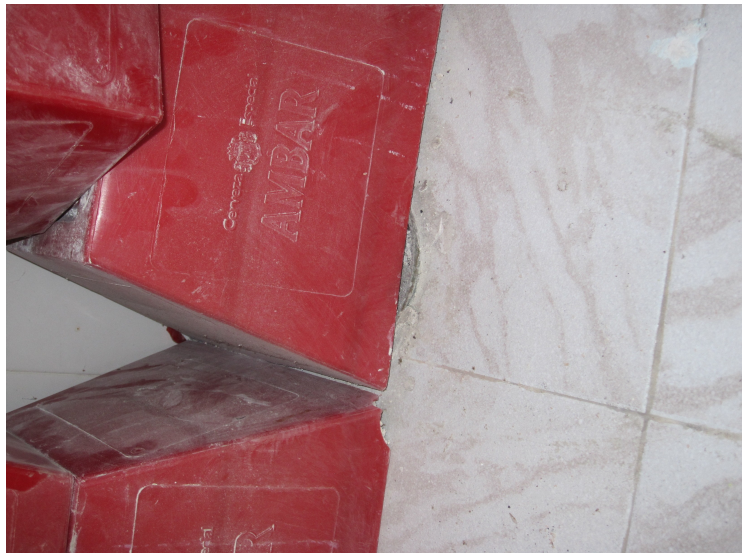
(048) – COLOCAR INODORO

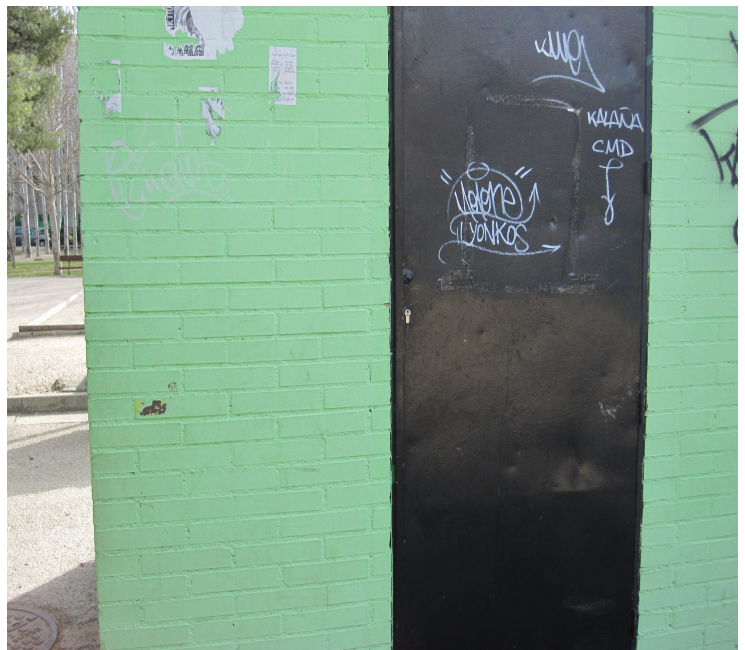
(049) – PINTADAS EXTERIORES

**Pintura:** Limpieza previa del conjunto y pintura interior y exterior.

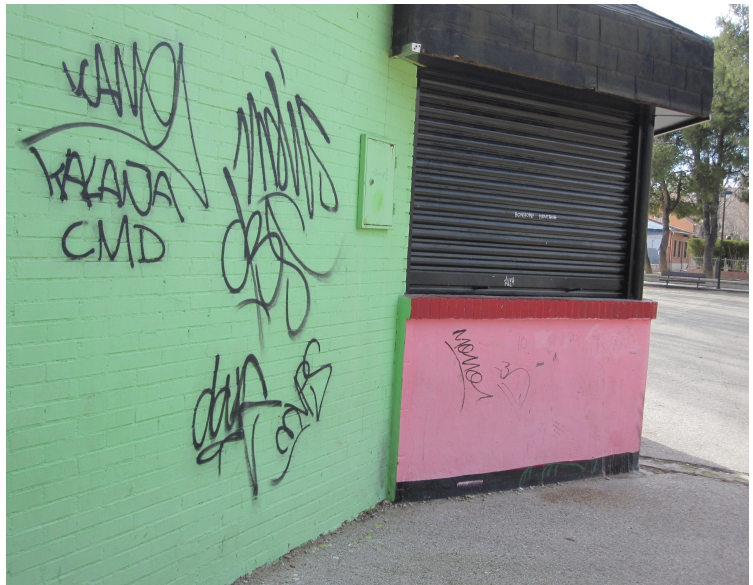
(050) – PINTADAS EXTERIORES

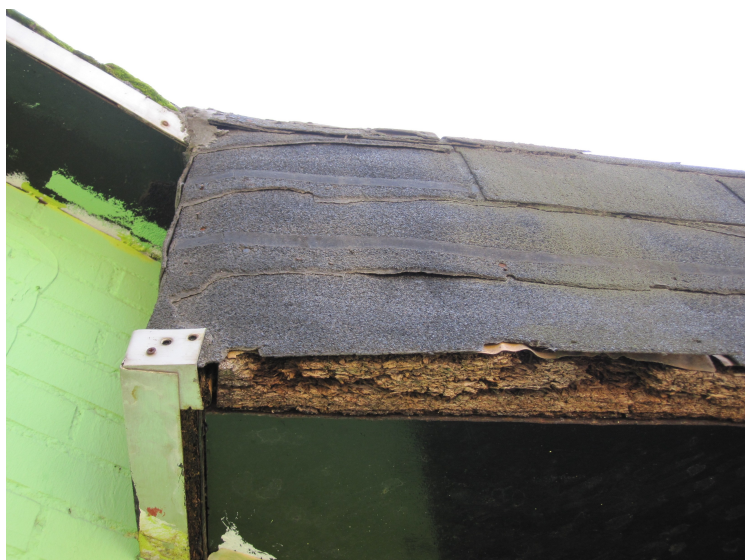
(051) – FALDÓN DESCOMPUESTO (1)

**Cubierta:** Renovación total de entramado y recubrimiento

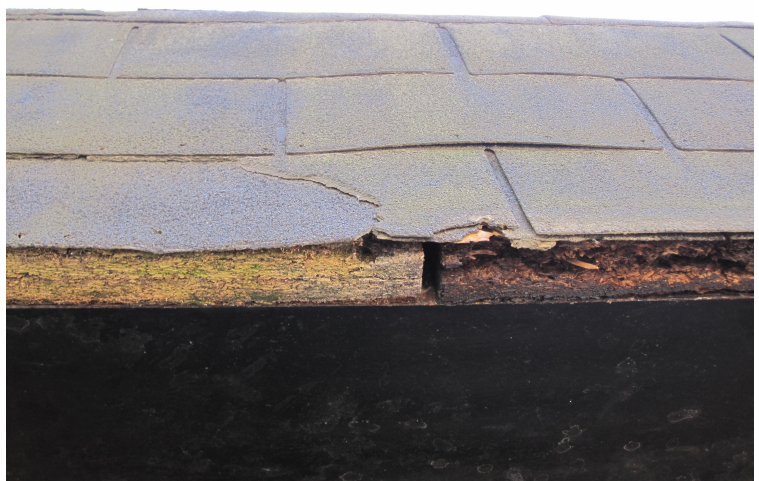
(052) – IMPERMEABILIZACIÓN ROTA (1)

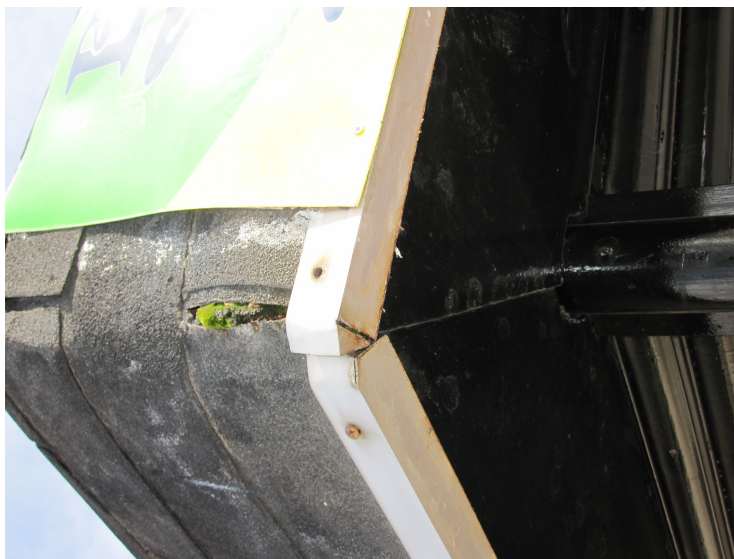
(053) – IMPERMEABILIZACIÓN ROTA (2)

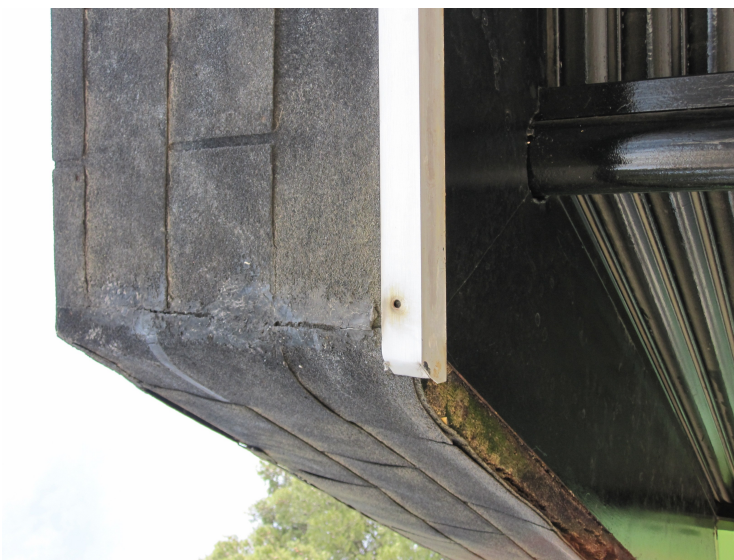
(054) – IMPERMEABILIZACIÓN ROTA (3)

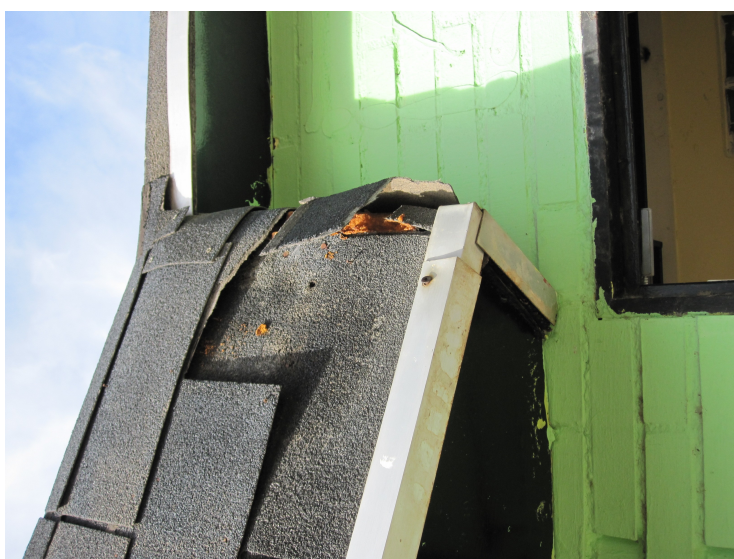
(055) – IMPERMEABILIZACIÓN ROTA (5)

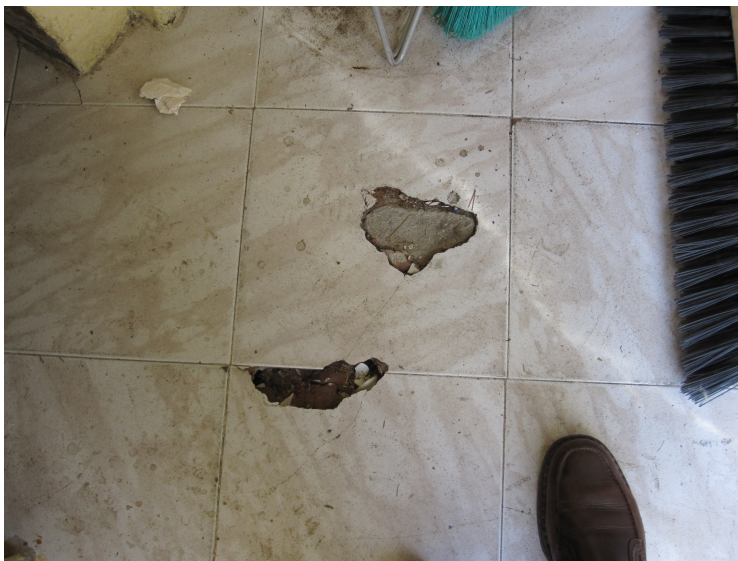
(056) – ROTURA PAVIMENTO

**Albañilería:** Arreglo pavimentos, Reposición enfoscados en mal estado

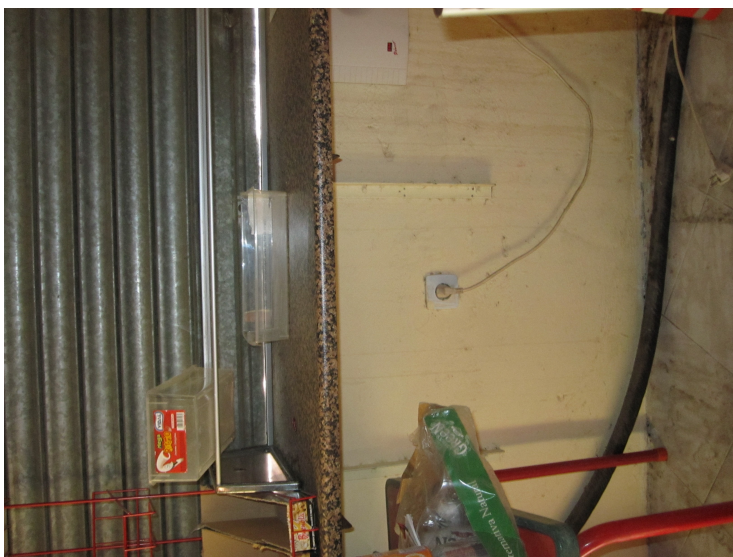
(058) – LIMPIEZA Y PINTADO INTERIOR

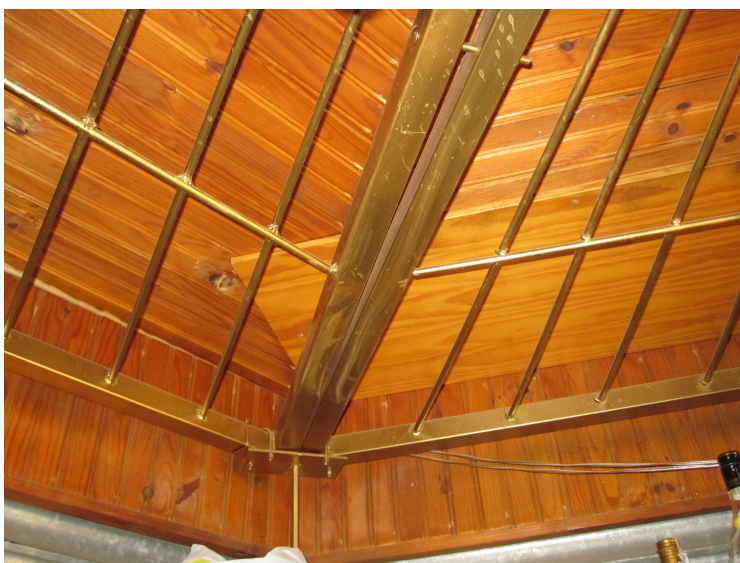
(061) – REPARAR TECHO

**Carpintería:** Arreglo tarima del techo del bar

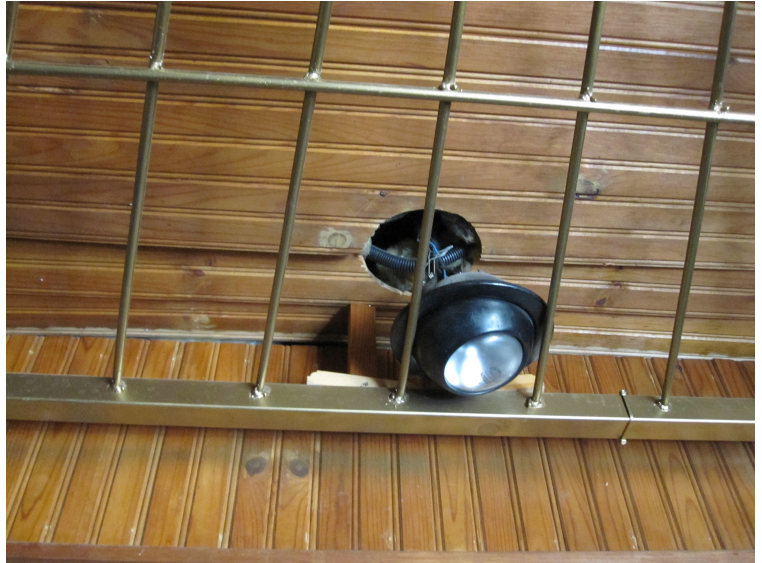
(062) – FOCO DESCOLGADO Y TARIMA ROTA

**Instalaciones :** Renovación del almacén eliminando los restos del antiguo aseo, colocación foco iluminación

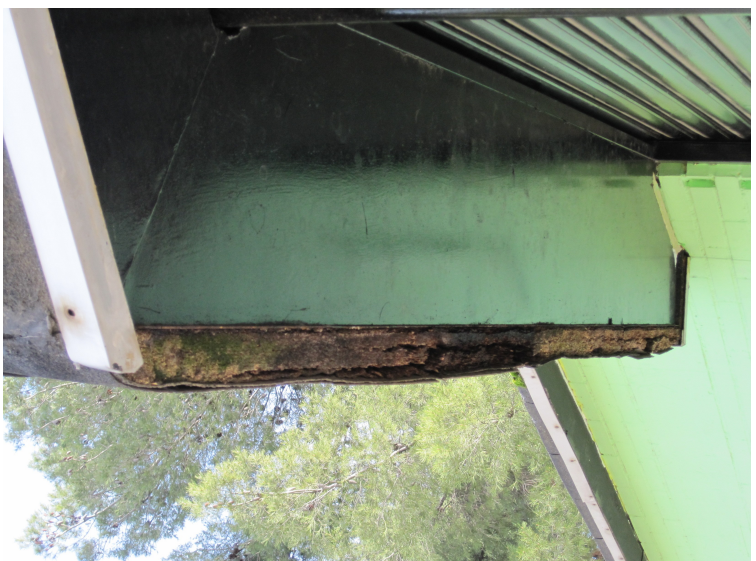
(064) – FALDÓN DESCOMPUESTO (2)

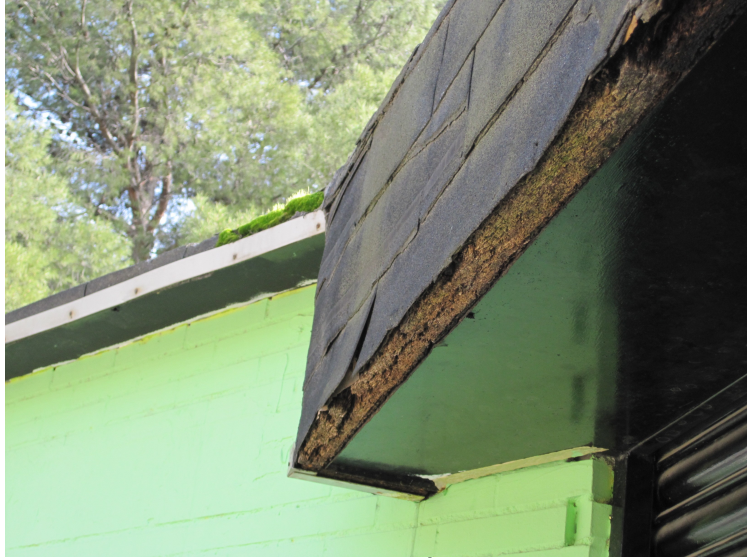
(065) – FALDÓN DESCOMPUESTO (3)

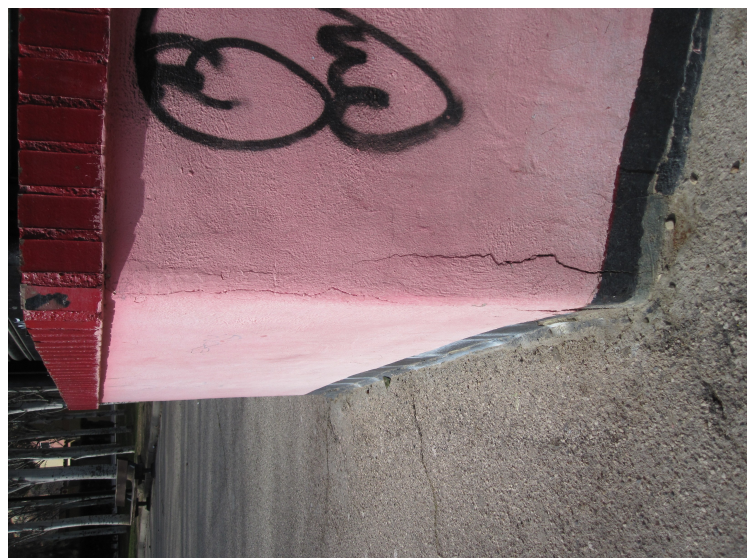
(069) – REPARAR ENFOSCADOS
