## **INFORME QUIOSCO PLAZA LOS SITIOS ZARAGOZA**

**(QUIOSCO FLORES)**

## **1.- INFORME DE LA EDIFICACION**

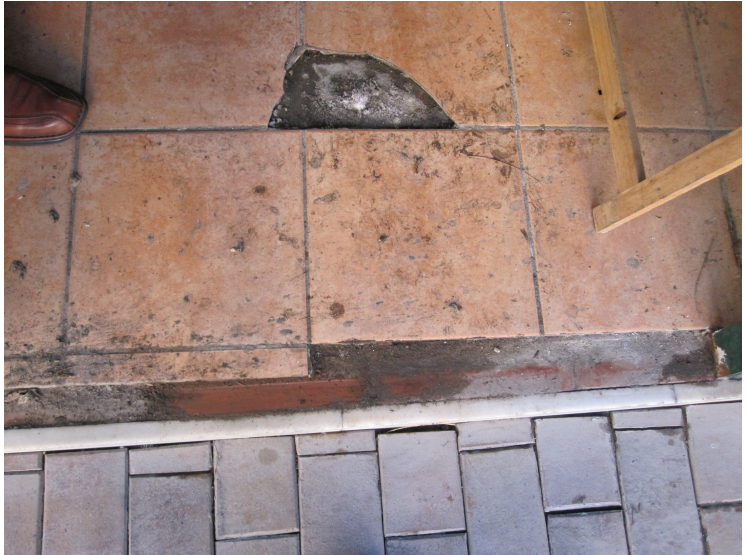
(001) – BALDOSAS ROTAS (1)

**Suelo.** Reposición de baldosas. Dada la dificultad para encontrar pavimentos del mismo color dado el tiempo transcurrido desde su construcción y por estar en la entrada se recomienda un tipo de baldosa decorativa que destaque el acceso.

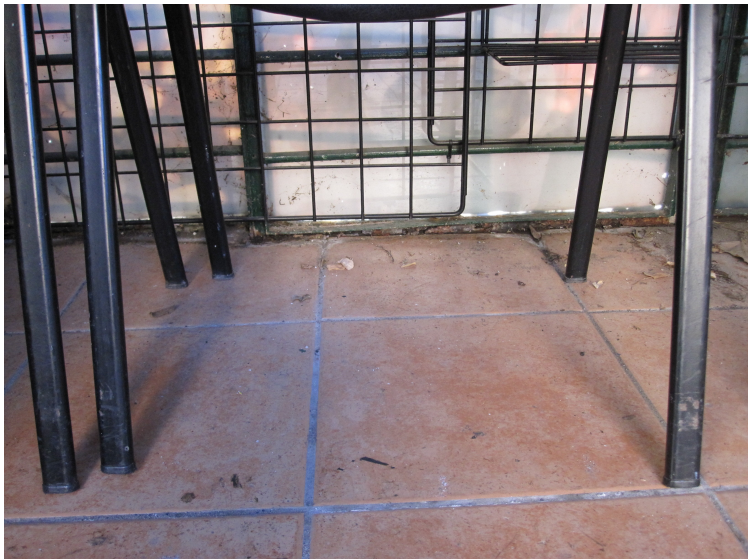
(003) – OXIDO CERRAMIENTO

**Pintura:** Limpieza previa del conjunto y pintura de los elementos metálicos

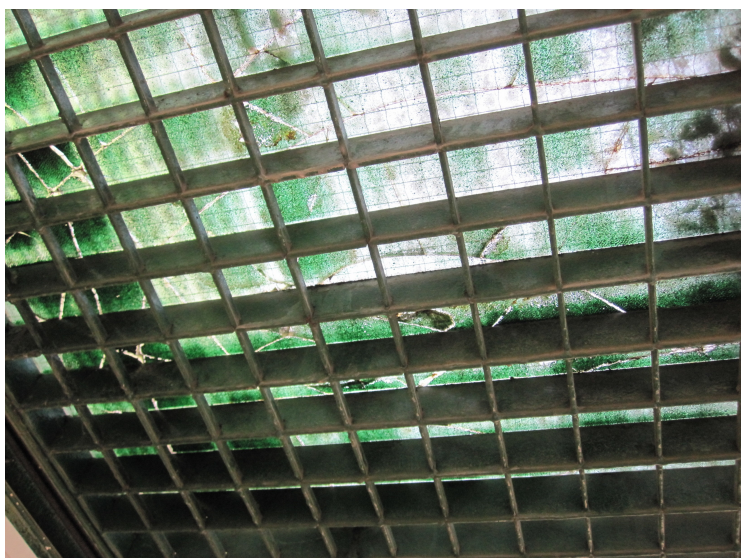
(004) – VIDRIO VUELO ROTO

**Techo y laterales.** Renovación de los vidrios armados y de seguridad que están rotos

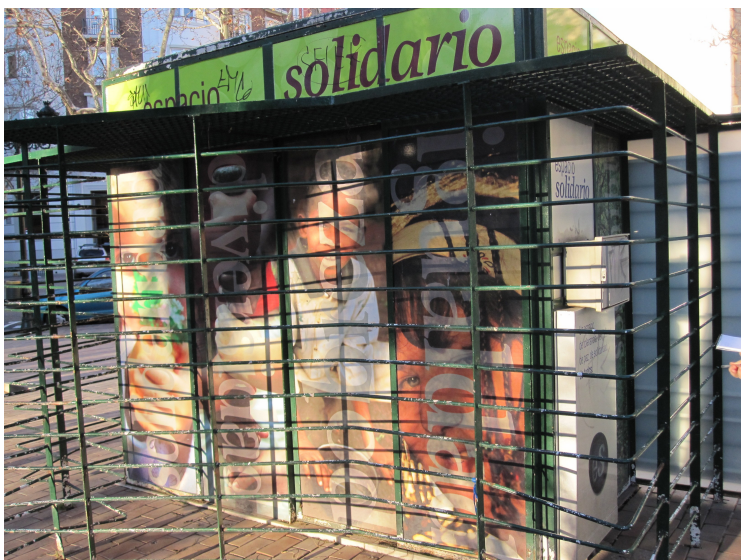
(005) – ESTRUCTURA PERIMETRAL DOBLADA (1)

**Celosía exterior.** Enderezar los redondos deformados y soporte de sustentación de guías de puertas correderas

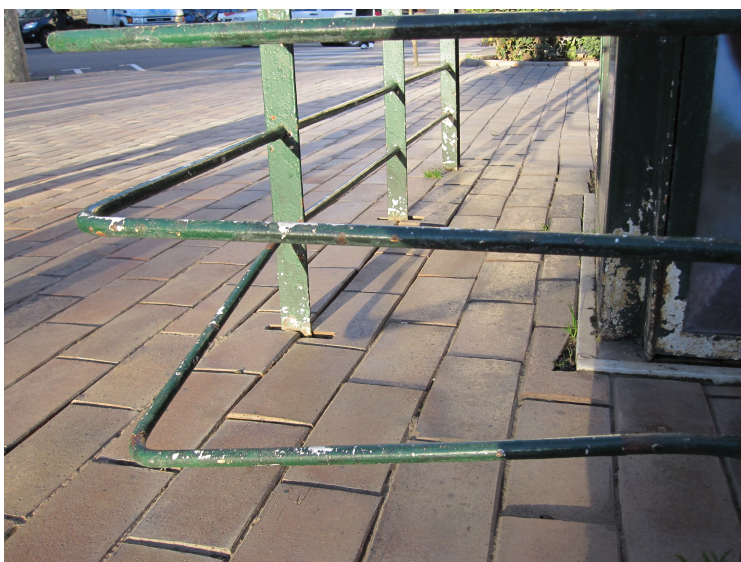
(006) – ESTRUCTURA PERIMETRAL DOBLADA (2)

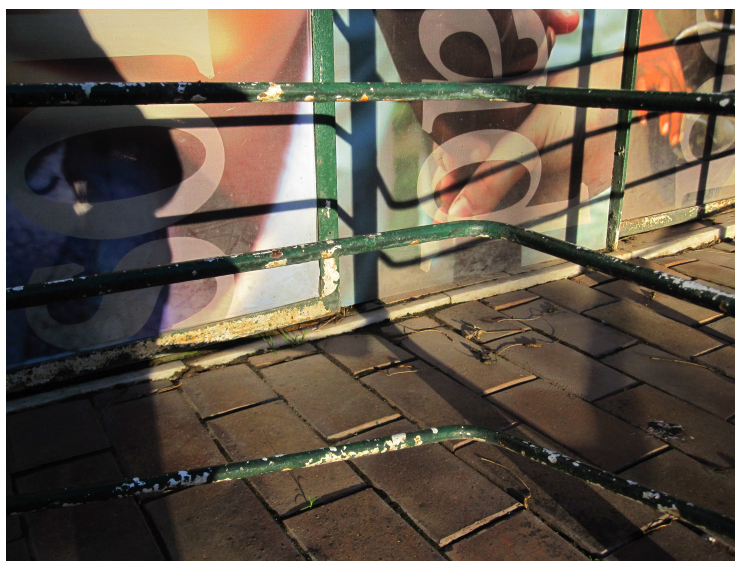
(007) – ESTRUCTURA PERIMETRAL DOBLADA (3)

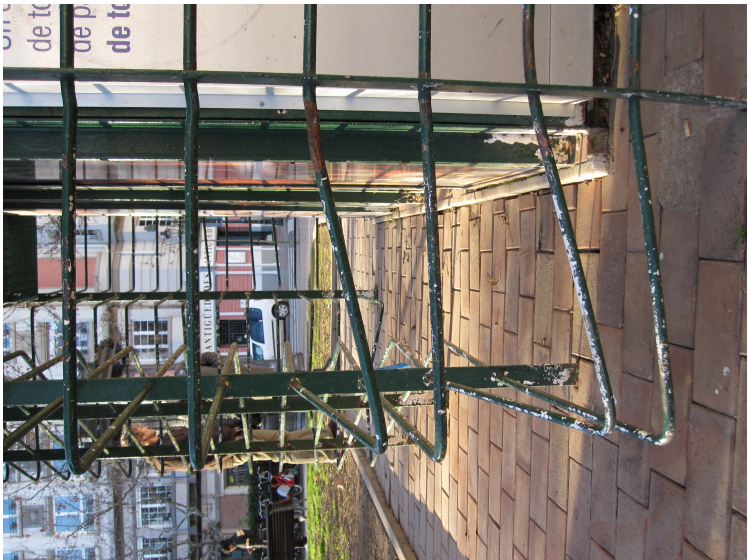
(008) – ESTRUCTURA PERIMETRAL DOBLADA (4)

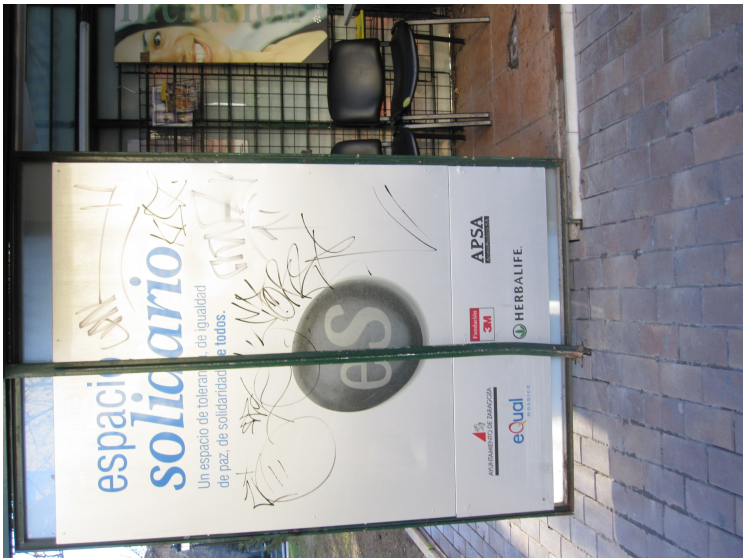
(009) – SOPORTE GUIAS PUESTAS DOBLADO

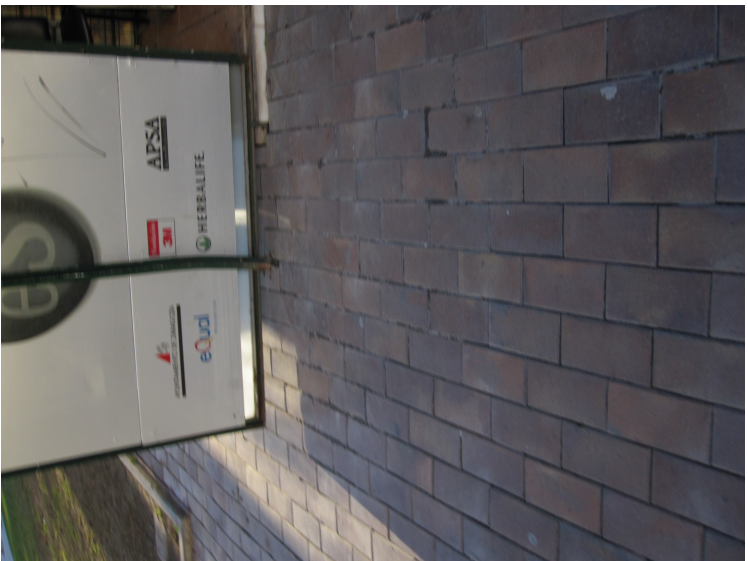
(010) – SOPORTE GUIAS PUERTAS DESENCAJADO

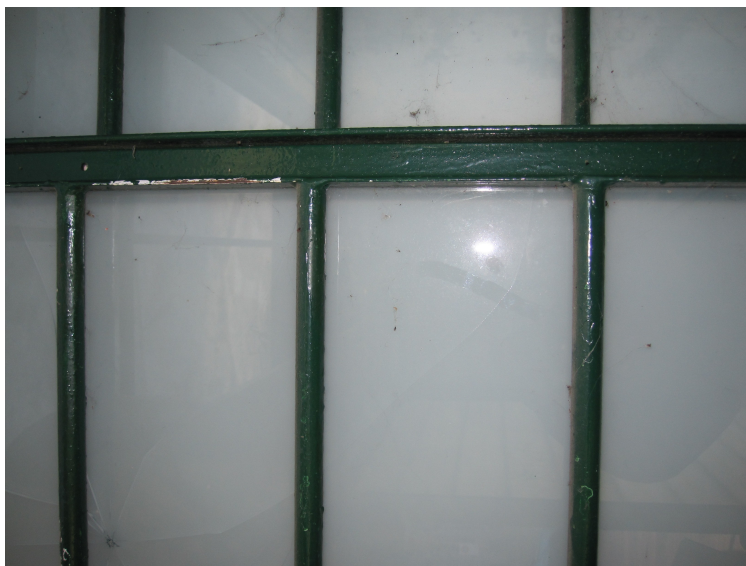
(011) – VIDRIOS LATERALES ROTOS

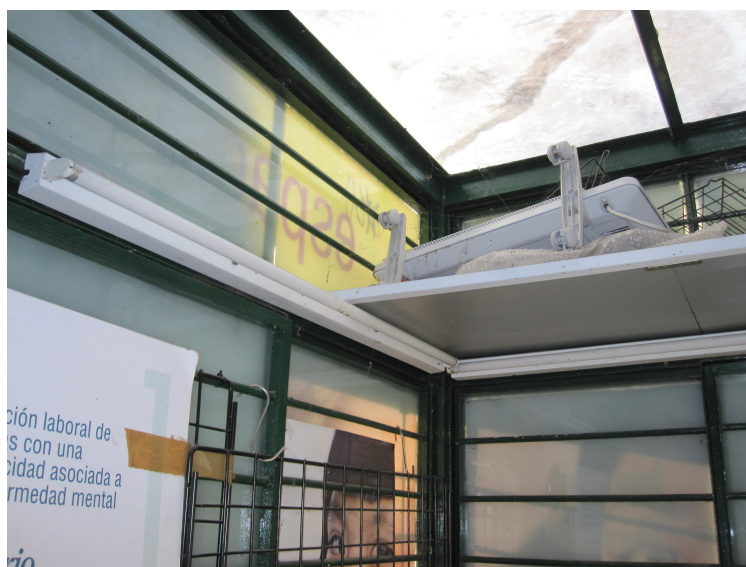
(012) – VIDRIOS TECHO ROTOS (1)

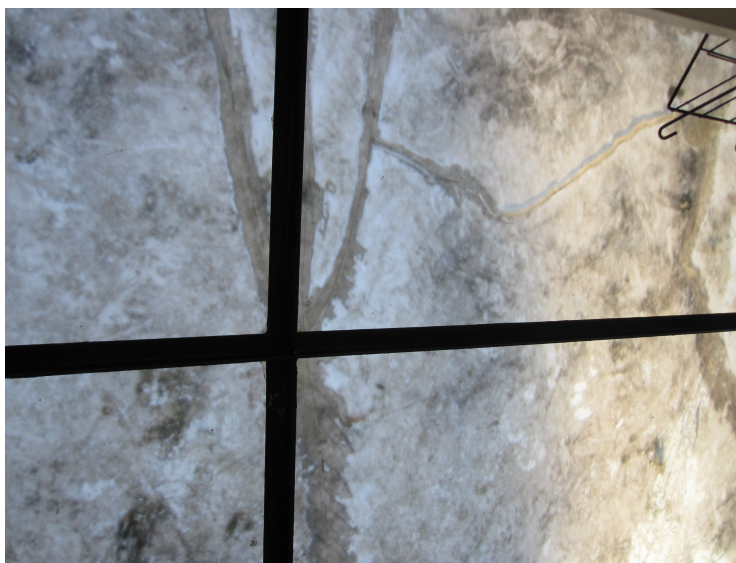
(013) – VIDRIOS TECHO ROTOS (2)
