**Nº P.J.A.: 125/2017****Nº Expediente: 75153/2017****Asunto:** Estado actual del Mini-Parque en el Parque Pignatelli de Zaragoza.**INFORME**

A la vista del pase de la oficina Económico-Jurídica de Servicios Públicos al objeto de que se valore el estado actual de la instalación recreativa infantil denominada Mini-Parque, sita en el parque Pignatelli de Zaragoza, desde el Servicio de Parques y jardines y girada la correspondiente visita se informa:

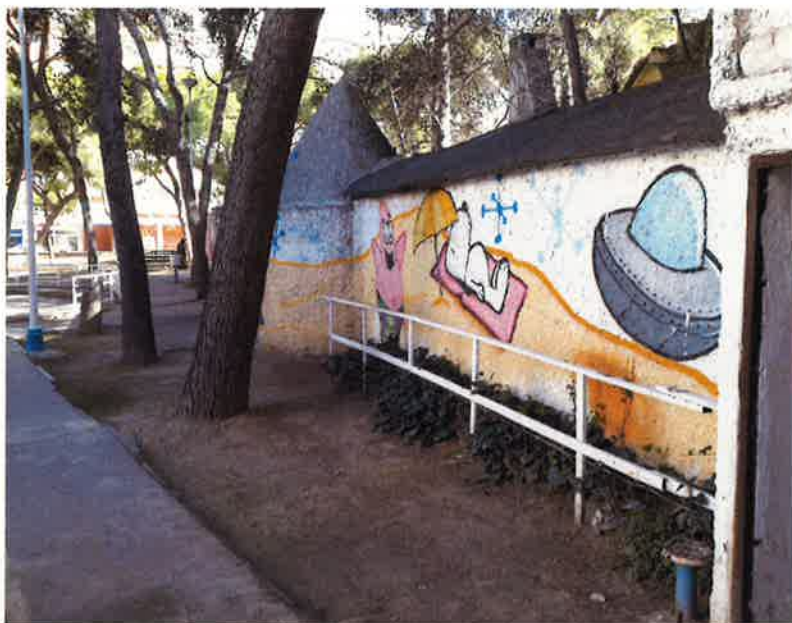
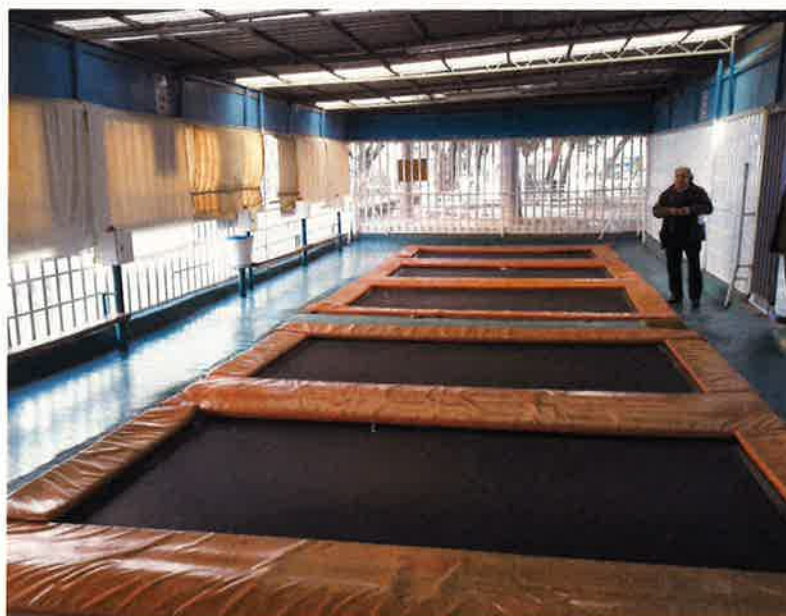
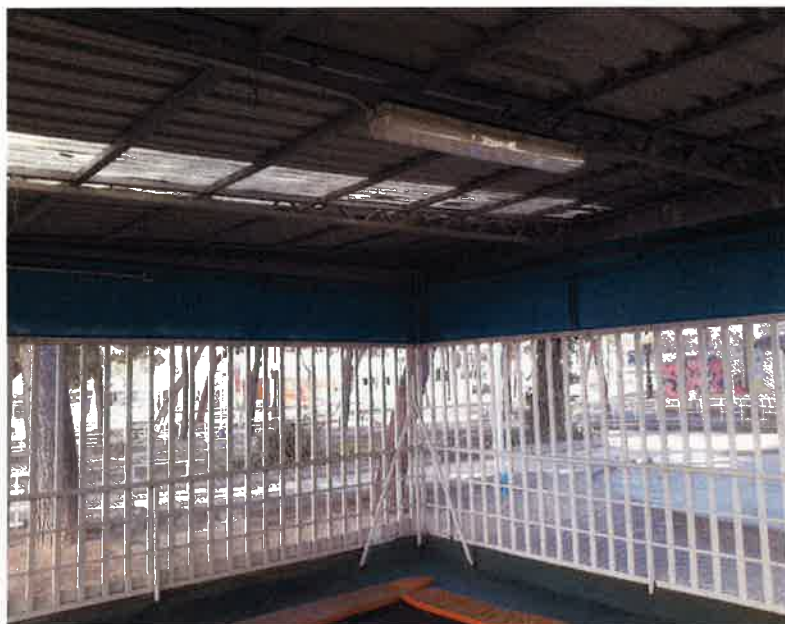
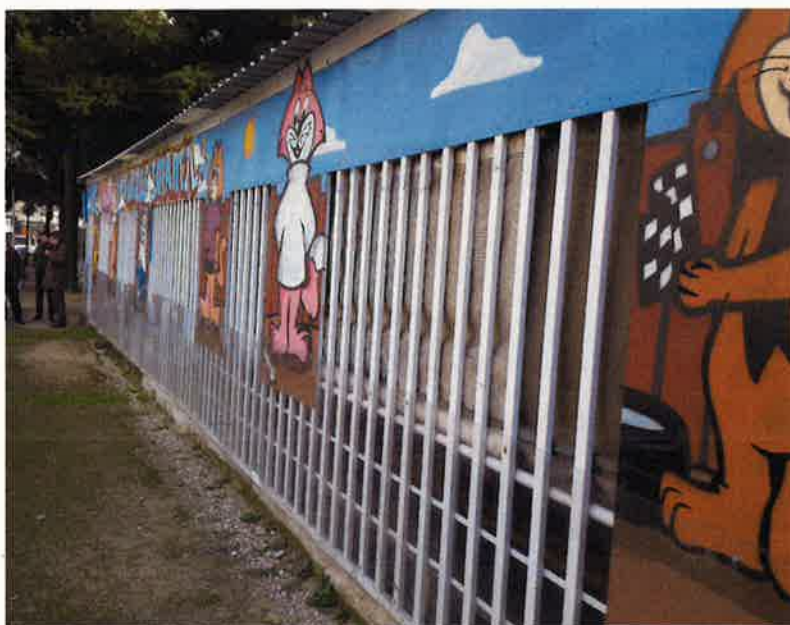
**Cubierta:** Buen estado aparente, no obstante se han realizado refuerzos metálicos en los travesaños de cubierta. Debería hacerse una reforma integral de toda la cubierta

**Estructura:** Buen aspecto aparente en general. Debería pintarse la estructura metálica que en las zonas donde ha aparecido oxido

**Albañilería:** es necesario el arreglo de alguna fisura en los cerramientos exteriores, tabiques interiores, pavimentos y alicatados. Se observan grietas de diversa consideración entorno a los diferentes huecos, también en los dinteles.

**Instalaciones:** Las instalaciones de fontanería, saneamiento, alumbrado y electricidad deben actualizarse. El agua de la cubierta va directamente al exterior. Debería recogerse en un canalón para conducirlo directamente a la red de saneamiento, de la cual se desconoce si está conectada a la red de evacuación.
