# CRITERIOS TÉCNICOS Y DE DISEÑO QUIOSCOS-BAR

UBICACIÓN: PARQUE DELICIAS C/ MOSÉN ANDRÉS VICENTE

**Asunto:** Estado actual y criterios técnicos y estéticos para la explotación del Quiosco situado en el Parque Delicias.

**Número de Lote:** Lote 3

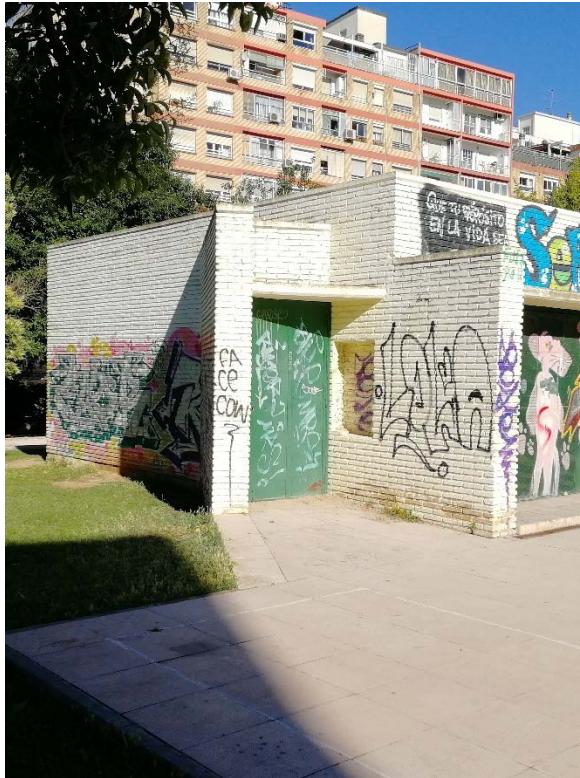
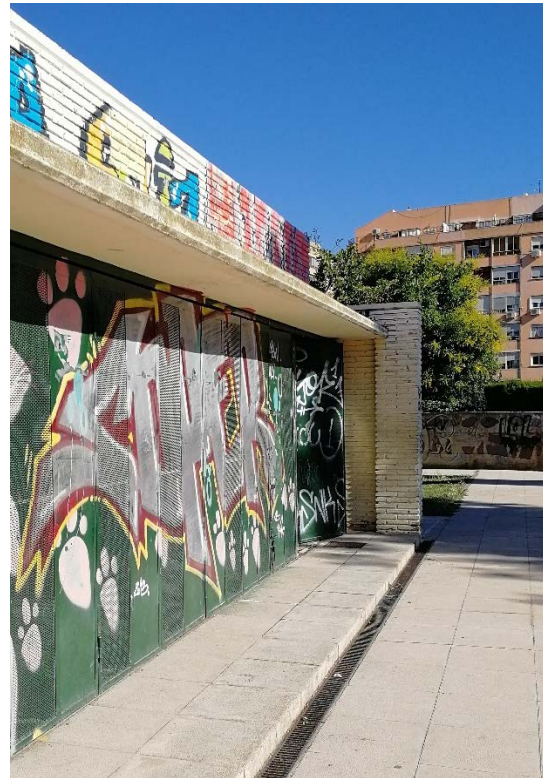
## Vistas exteriores

Los cerramientos exteriores de fábrica de ladrillo no presentan fisuras o grietas, de importancia, se aprecian desprendimientos de la pintura de acabado en una banda de unos 30 cm de altura junto al pavimento inferior y multitud de grafitis y pintadas en todas sus caras.

La persiana metálica plegable existente y el resto de cerrajería exterior se encuentran deterioradas, con zonas oxidadas y sin cerraduras utilizables. Deberán ser subsanadas y arregladas o sustituidas de acuerdo con la estética del conjunto.

Los cerramientos exteriores existentes, así como los de la ampliación se regirán por los criterios estéticos señalados. Para ellos, como mínimo, se propone su pintado en color negro, tanto en los paramentos de fábrica como las cerrajerías que forman la fachada exterior y la colocación de un revestimiento mínimo del 20% y máximo del 80% de la superficie de fachada, con paneles de madera natural, paneles de fibras de madera tipo Trespa o similar o mediante listones de madera. En el caso de que a través de los listones se vea el cerramiento original (por ejemplo, de ladrillo), este se pintará de negro como el resto de la fachada.

Toda la cerrajería exterior (puertas, ventanas, persianas etc.) deberán ser pintadas en color negro. Se comprobará que puertas y ventanas cierran correctamente y se repararán en caso de que no lo hagan.

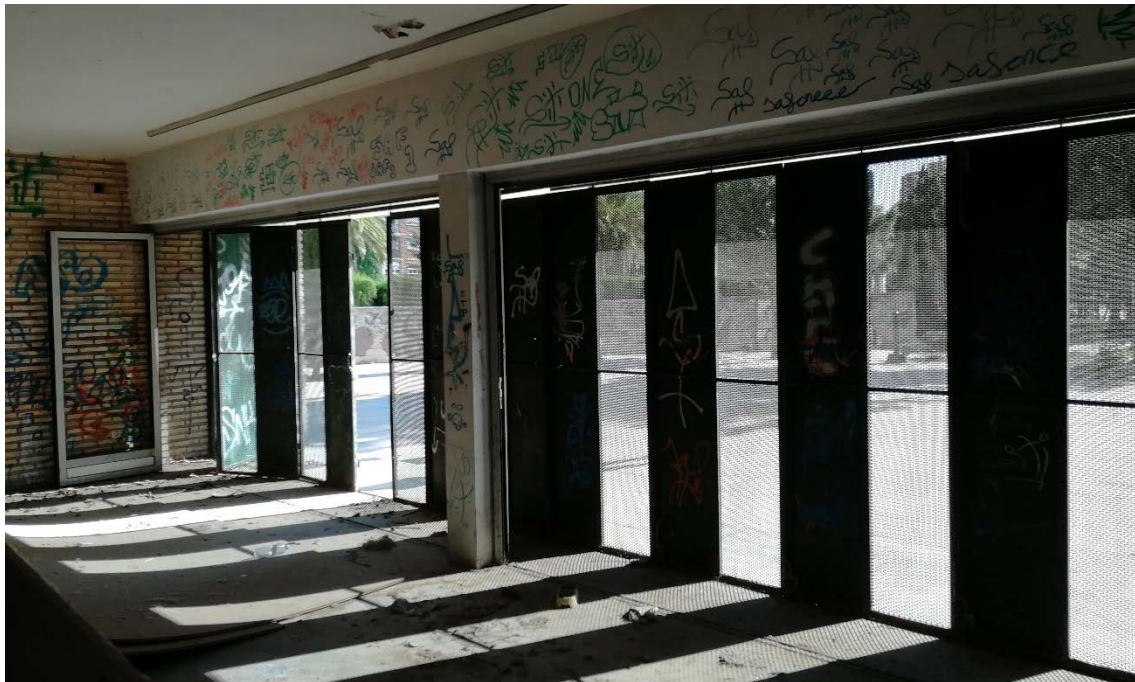
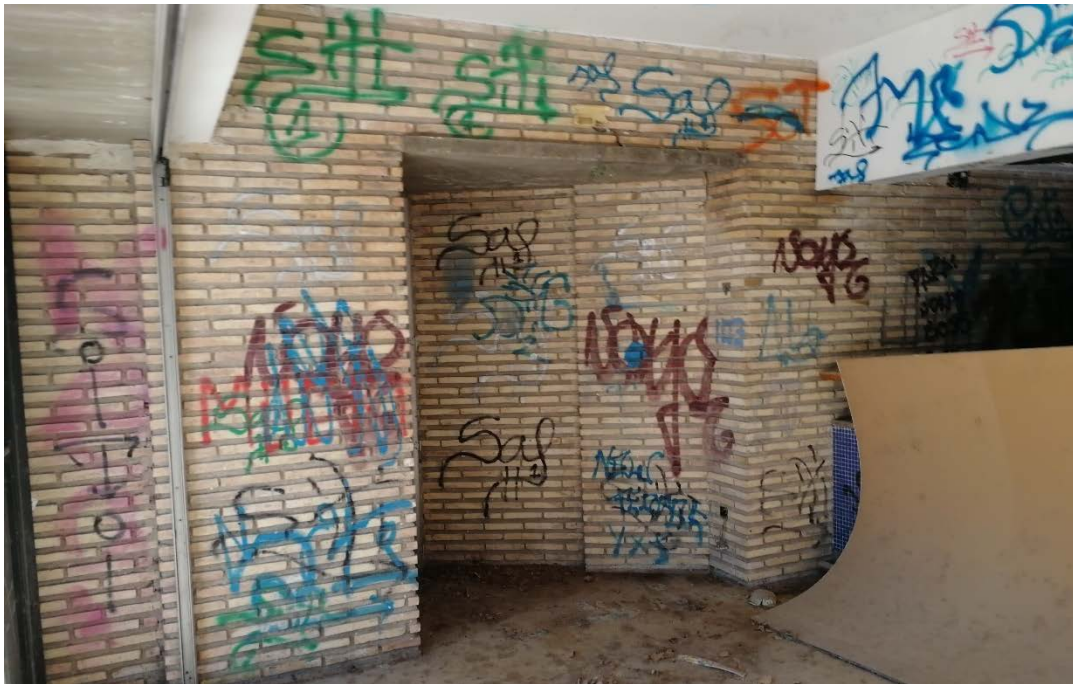
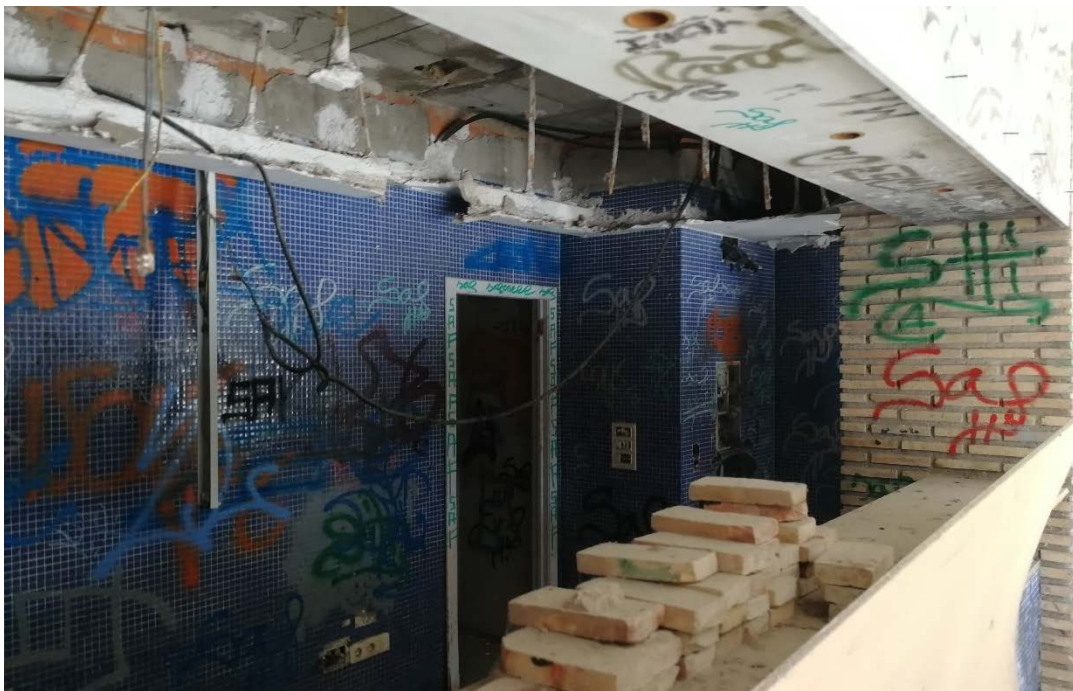
## Vistas interiores

Se aprecian lesiones por filtraciones en la cara interior del forjado de cubierta en distintas zonas (zona de bar y zona de trabajo).

Los cerramientos revestimientos interiores presentan casi los mismos daños que los exteriores. Humedades, desprendimientos del material, daños y múltiples pintadas.

Además, se deberá reparar o renovar los falsos techos existentes, actualmente desprendidos y rotos en gran parte y se deberá vaciar de materiales y escombros acumulados en el almacén.

Estas lesiones pueden ser causadas por un mal funcionamiento de los sumideros o por su obstrucción, así como por daños en la impermeabilización. Deberá revisarse la cubierta, limpiando los elementos de evacuación de agua o sustituyendo aquellos deteriorados y revisar y reparar su impermeabilización.

El resto de particiones interiores deberán ser rehabilitadas en su totalidad, de acuerdo con el documento de criterios estéticos, adecuando los paramentos interiores verticales visibles desde el exterior en la zona de barra mediante paneles de fibras orientadas OSB. El resto de paramentos interiores deberán ser pintados o revestidos de acuerdo con los criterios.

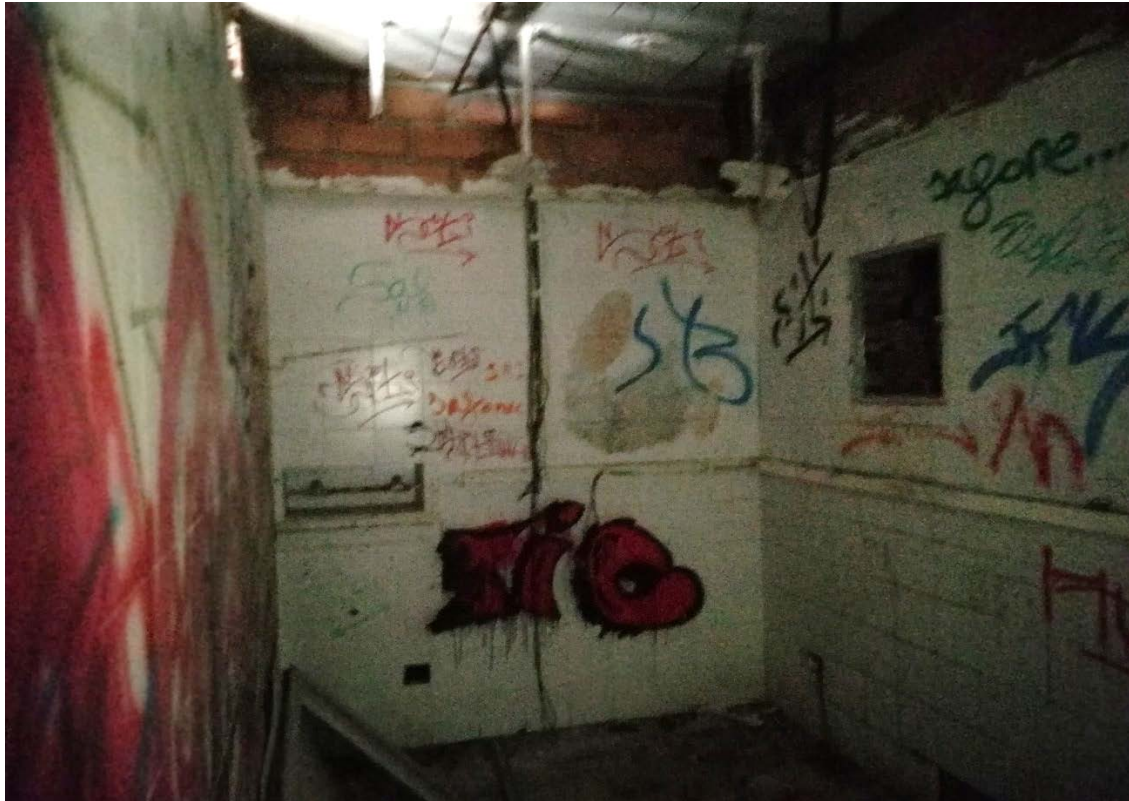
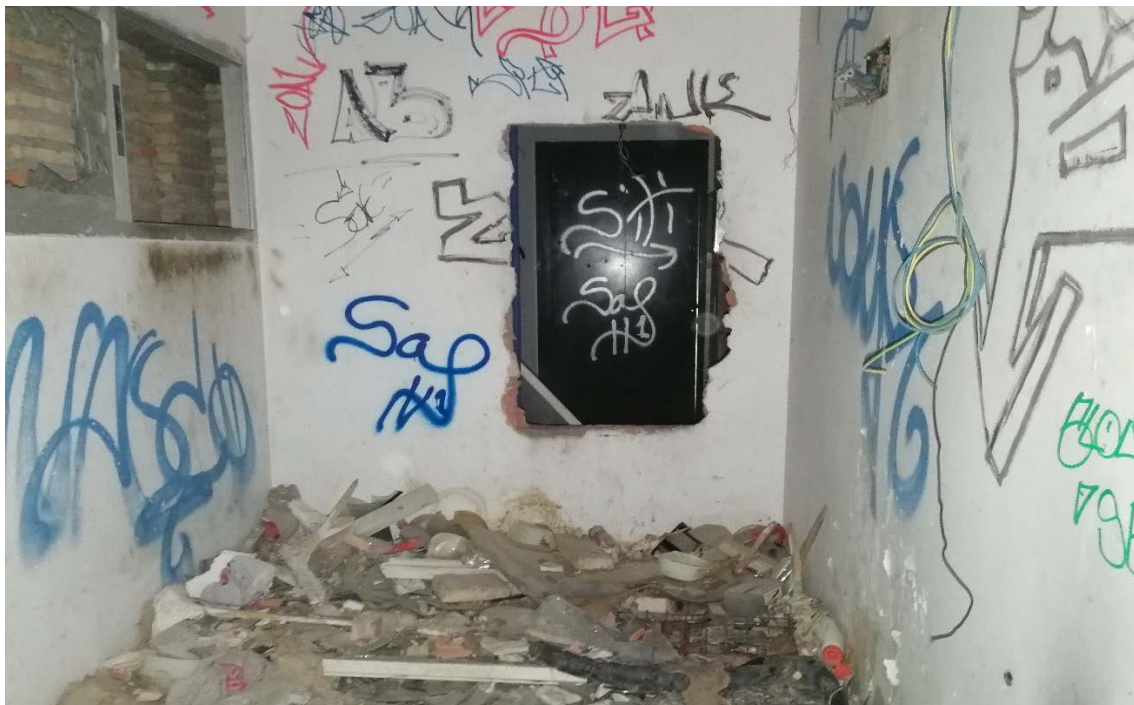
Cocina / almacén

Las carpinterías de las ventanas de la zona de trabajo y del almacén, así como las puertas correderas que conforman el primer cierre de la zona pública se encuentran vandalizadas, sin cristales y en muchos elementos sin la propia carpintería. Todas ellas deberán ser sustituidas en su totalidad y tratada de forma unitaria, configurado una nueva imagen de acuerdo con los criterios estéticos señalados.
