# CRITERIOS TÉCNICOS Y DE DISEÑO QUIOSCOS-BAR

UBICACIÓN: PARQUE TORRE RAMONA

SEPTIEMBRE / 2020

**Asunto:** Estado actual y criterios técnicos y estéticos para la explotación del Quiosco situado en el Parque Torre Ramona.

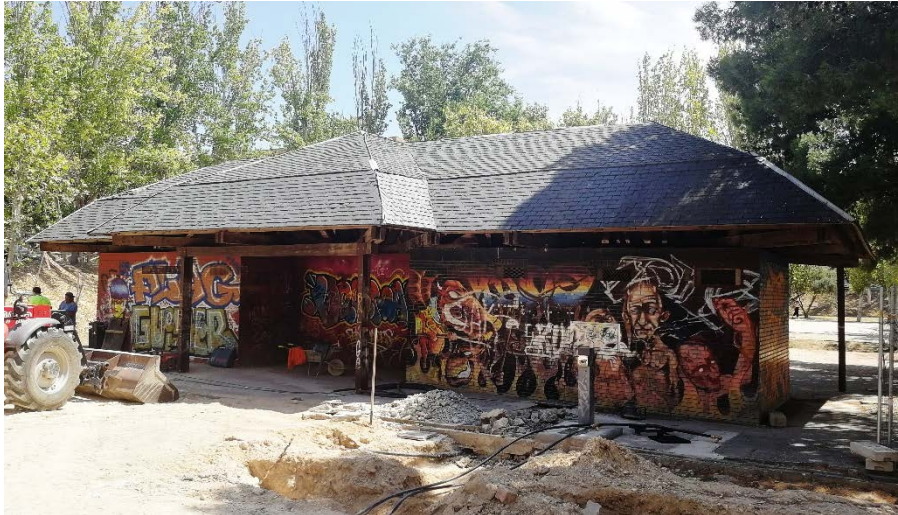
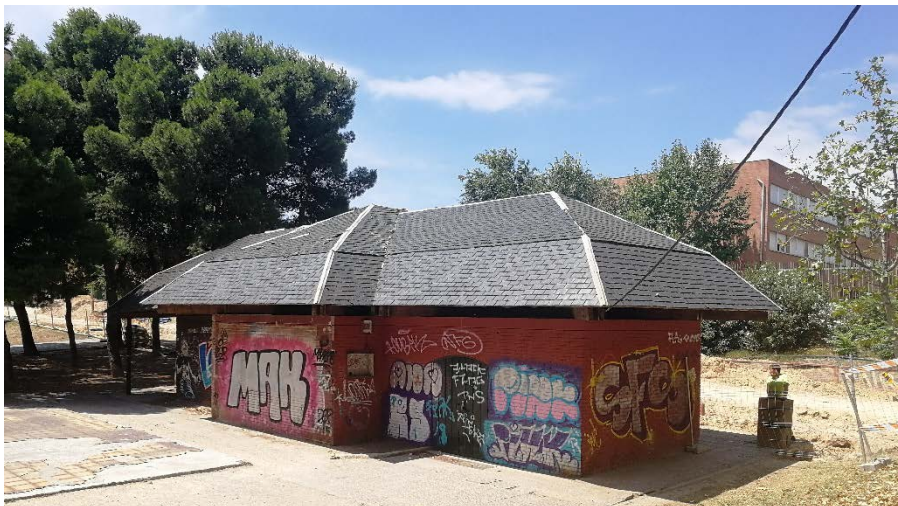
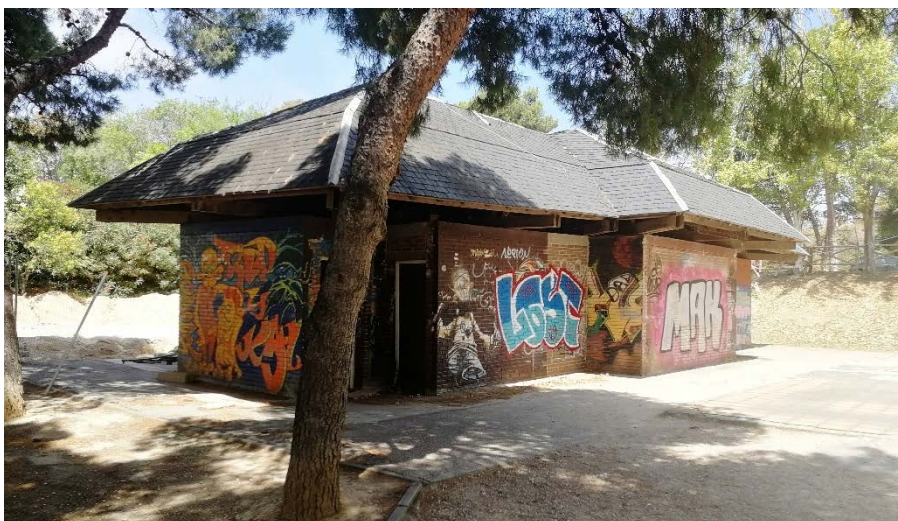
La edificación actual se encuentra en un estado de vandalización y sin mantenimiento alguno en los últimos años. Si bien la parte estructural y el cerramiento de ladrillo del edificio se encuentran en un estado de conservación aceptable se hace necesaria una rehabilitación integral de todos los demás elementos e instalaciones del quiosco. Además, se dotará de al menos un aseo accesible.

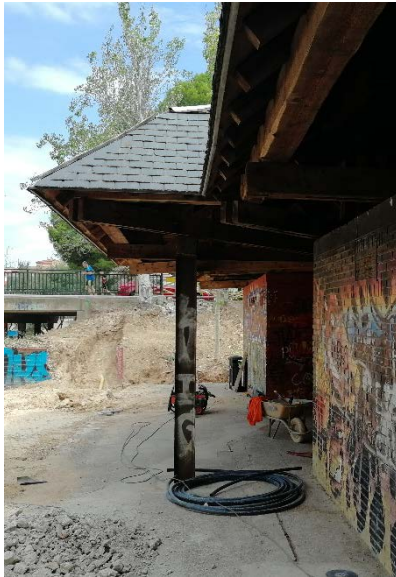
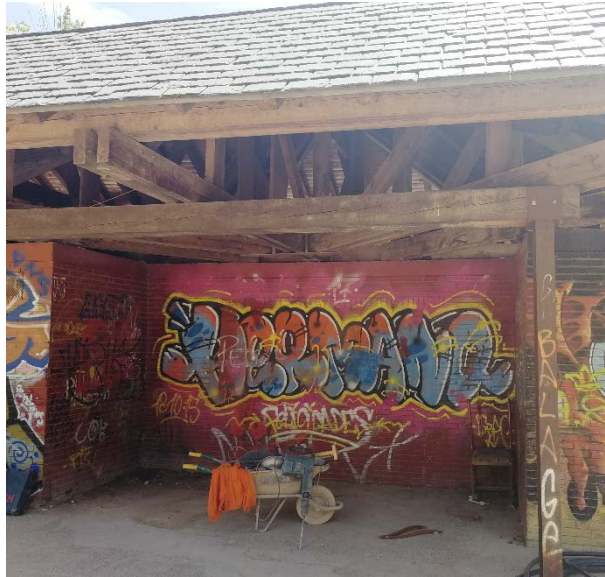
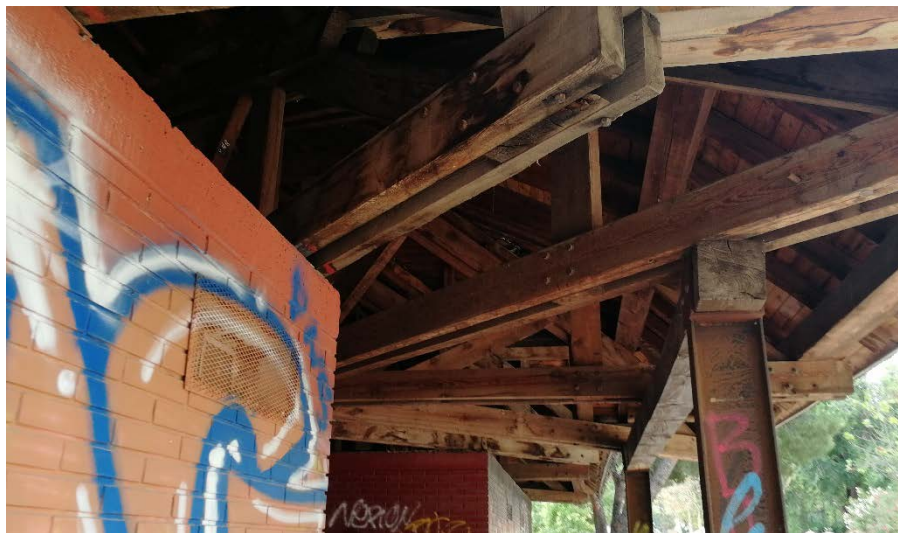
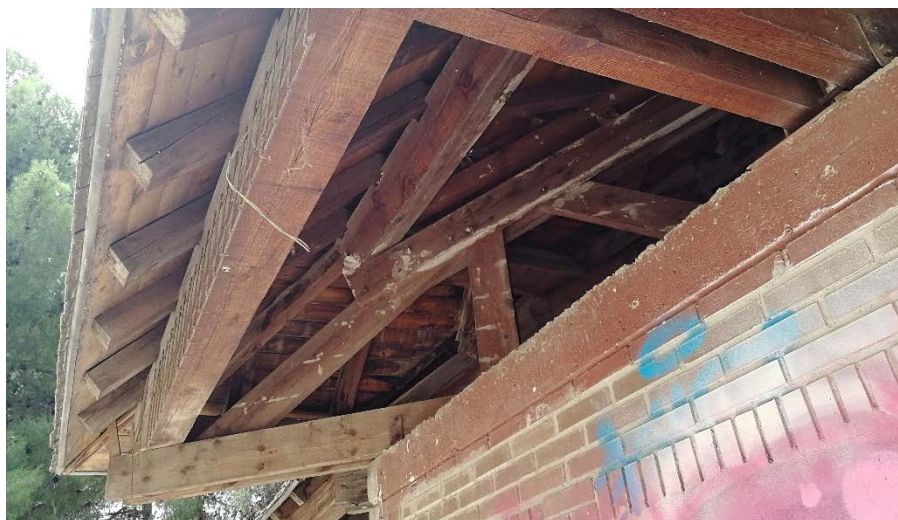
Mediante la observación visual exterior se constata la fijación directa de estas piezas sobre el entablado de la cubierta y el deterioro de algunas piezas de la misma, por encontrarse sueltas o fracturadas, apareciendo lesiones por filtraciones en la cara interior del entablado de madera.

Además, las piezas de chapa metálica de remate colocadas en la cumbrera y en las limatesas de la cubierta se encuentran muy deterioradas, desprendidas en gran parte de dichos encuentros y arrancadas e inexistentes en otros puntos.

Los cerramientos exteriores de fábrica de ladrillo no presentan fisuras o grietas de importancia pero sí multitud de grafitis y pintadas en todas sus caras.

Por ello, deberá revisarse la cubierta, reponiendo las piezas de pizarra en mal estado y volviendo a rematar los encuentros de las cumbreras y limatesas mediante chapa metálica. Se asegurará la estanqueidad y la total impermeabilización de la misma.

Los cerramientos exteriores existentes, así como los de la ampliación se regirán por los criterios estéticos señalados. Para ellos, como mínimo, se propone su pintado en color negro, tanto en los paramentos de fábrica como las cerrajerías que forman la fachada exterior y la colocación de un revestimiento mínimo del 20% y máximo del 80% de la superficie de fachada, con paneles de madera natural, paneles de fibras de madera tipo Trespa o similar o mediante listones de madera. En el caso de que a través de los listones se vea el cerramiento original (por ejemplo, de ladrillo), este se pintará de negro como el resto de la fachada.

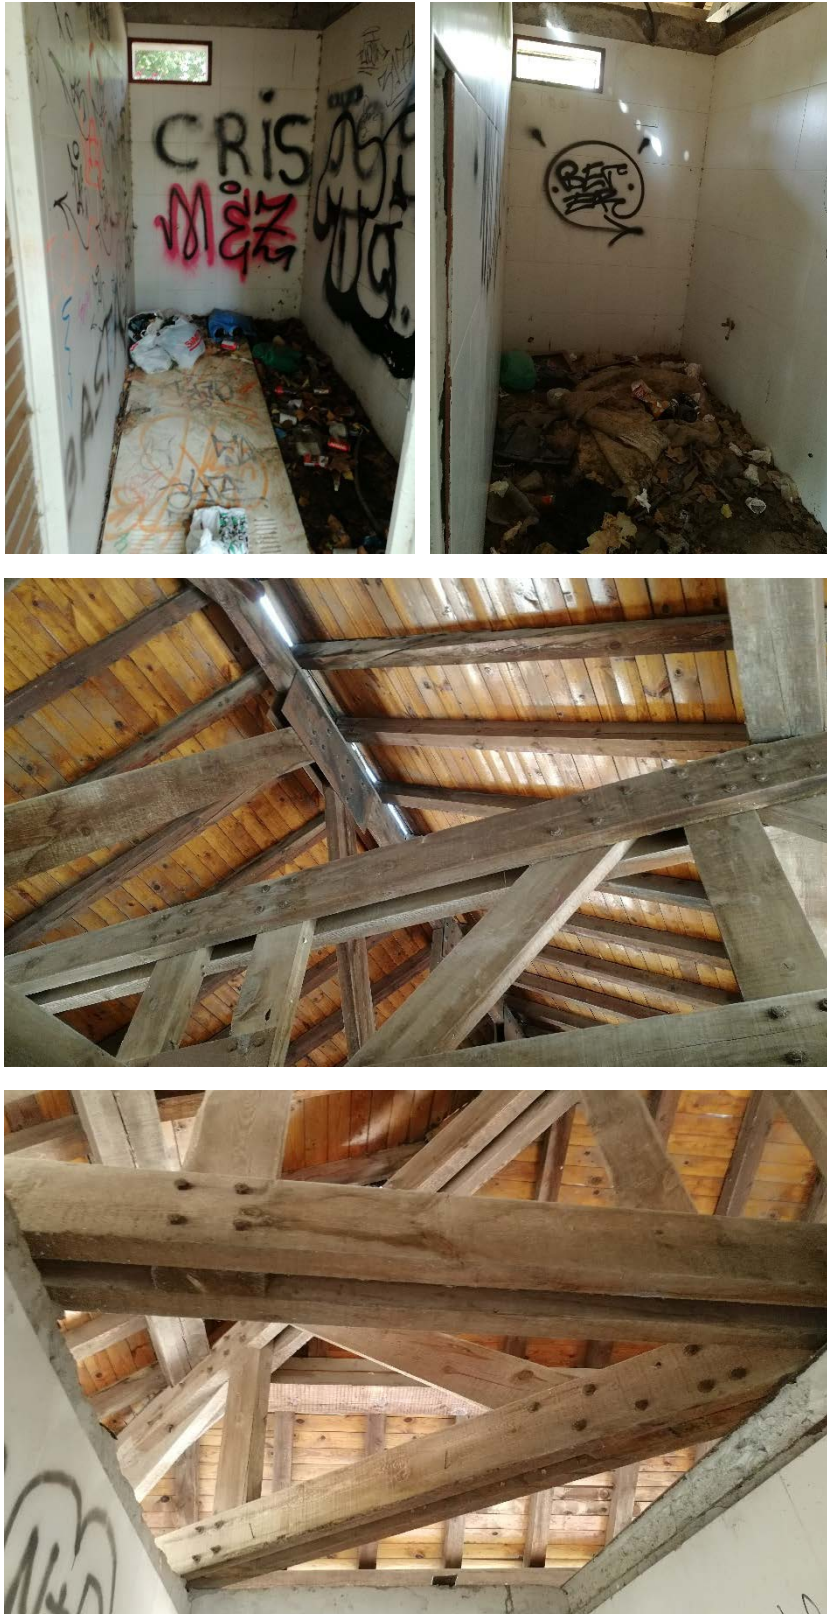
Los cerramientos revestimientos interiores presentan casi los mismos daños que los exteriores. Desprendimientos del material, daños y múltiples pintadas.

Los pavimentos interiores visibles presentan un estado de conservación deteriorado, deberán ser limpiados y subsanadas las partes dañadas o proceder a su renovación por completo, adecuando su solución al resto de los pavimentos que no se encuentran visibles de la edificación.

El resto de particiones interiores deberán ser rehabilitadas en su totalidad, de acuerdo con el documento de criterios estéticos, adecuando los paramentos interiores verticales visibles desde el exterior en la zona de barra mediante paneles de fibras orientadas OSB. El resto de paramentos interiores deberán ser pintados o revestidos de acuerdo con los criterios.

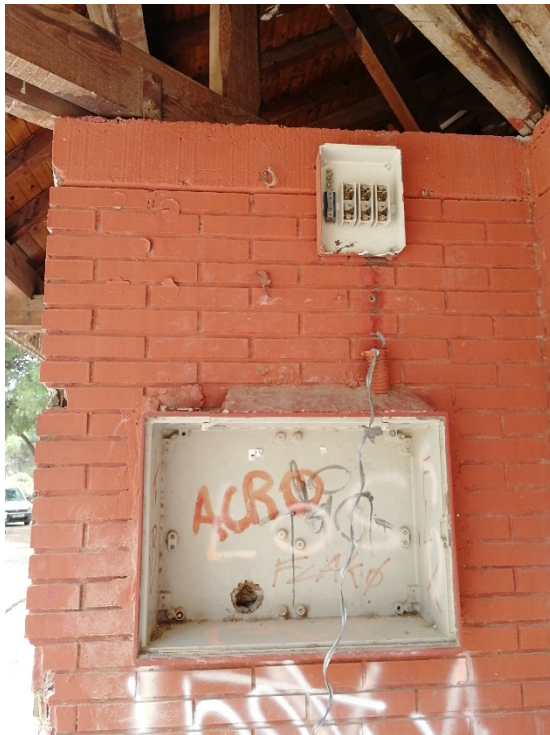
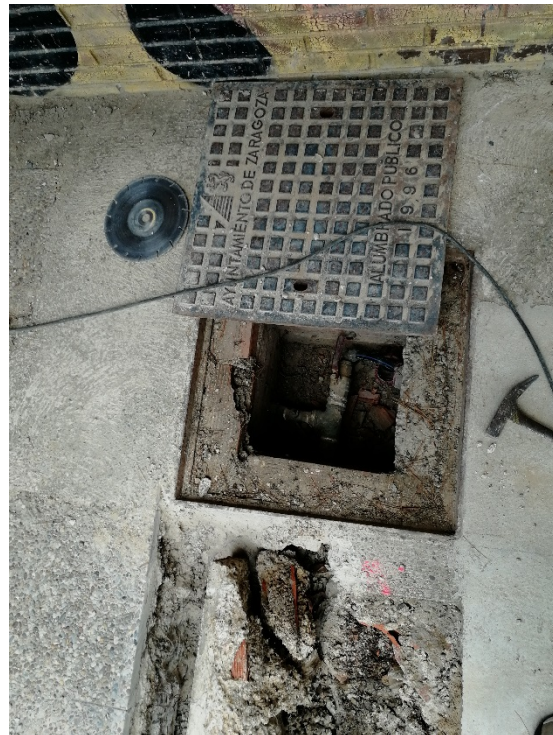
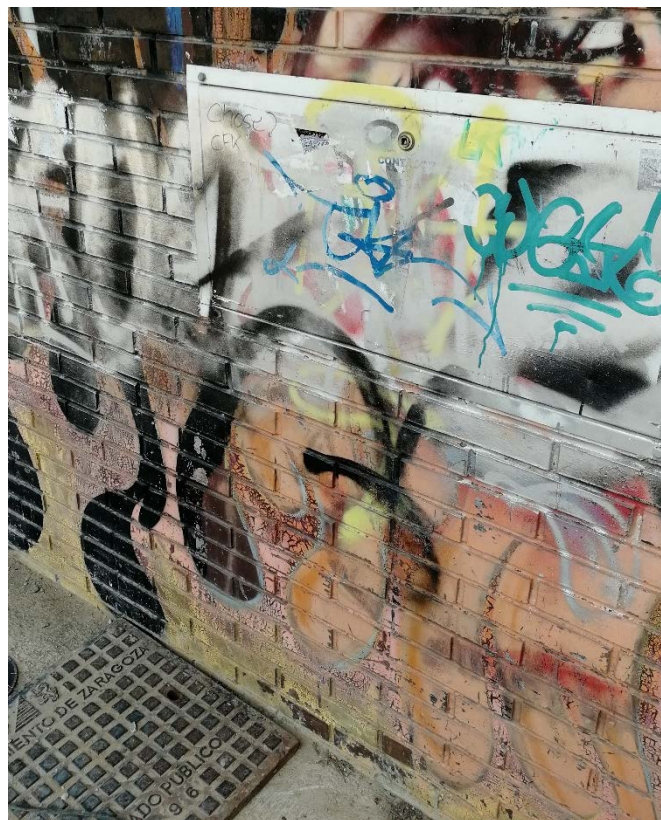
El quiosco en la actualidad no cuenta con ninguna instalación que pueda dar servicio.

- No dispone de abastecimiento conectado a la red.
- No dispone de acometida de saneamiento conectada a la red general.
- No dispone de contador de consumo de electricidad en el exterior de la construcción.
- No cuenta con extintores, señalización o iluminación de emergencia.

Respecto a las instalaciones, se deberán renovar y realizar las operaciones de reparación que resulten pertinentes en todas las instalaciones, asegurando su correcto funcionamiento y obteniendo los boletines y certificados oportunos.

La instalación eléctrica del quiosco deberá renovarse obteniendo los certificados y boletines oportunos. Así mismo, se deberá comprobar el estado de la red de saneamiento y reparar los daños existentes en su conexión a la red municipal tanto de la zona destinada a trabajo y barra como de la zona destinada a aseos.

Por otro lado, deberá ejecutarse la instalación de protección contra incendios colocando los elementos que resulten de aplicación tales como extintores, señalización o iluminación de emergencia.
