# CRITERIOS TÉCNICOS Y DE DISEÑO QUIOSCOS-BAR

### LOTE 5

UBICACIÓN: PASEO DE LA RIBERA, S/N,  
(Embarcadero de Vadorrey)

**Asunto:** Estado actual y criterios técnicos y estéticos para la explotación del Quiosco situado en el Paseo de la Ribera, s/n, junto al embarcadero de Vadorrey.

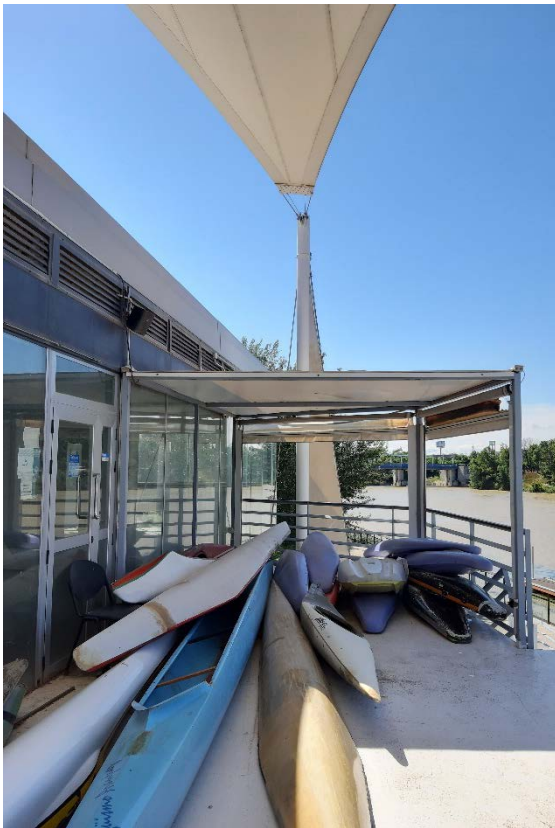
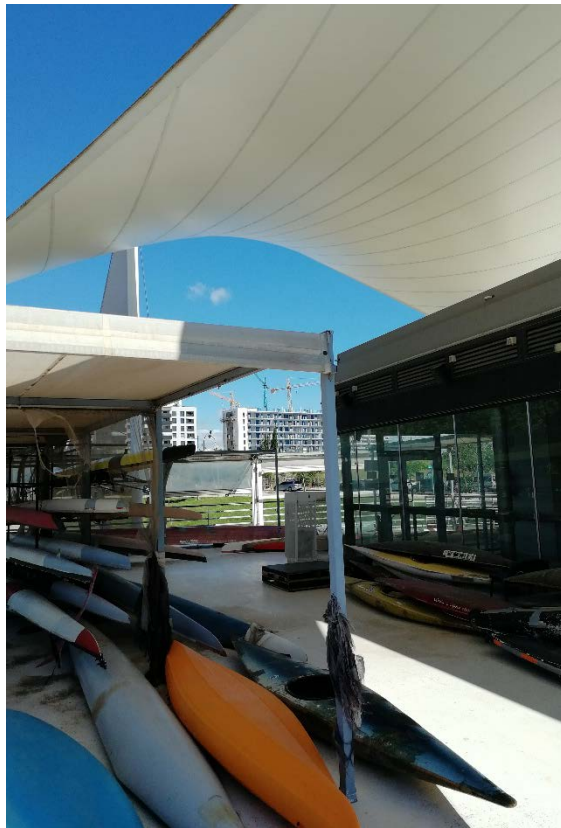
Vistas terraza superior

Debido a la forma del edificio, la terraza superior transitable es la cubierta de gran parte de la planta baja. Se compone de una losa de hormigón armada con un acabado pintado. Esta pintura se encuentra deteriorada, levantada en diversas zonas y con problemas de suciedad por acumulación de agua entorno a los sumideros que se encuentran obstruidos por falta de mantenimiento.

Por ello se deberá reparar con pintura impermeabilizante toda la terraza superior, limpiar o reparar los sumideros obstruidos y garantizar la correcta evacuación de agua de la misma.
