ANEJO RED DE SANEAMIENTO

El objeto del presente Anejo consiste en definir el estado actual de la red de saneamiento en la calle Sixto Celorrio, tramo: Plaza de las Canteras y C/ Alicante – C/ Cabañera, así como justificar la necesidad de efectuar la renovación de dicha red y definir las actuaciones proyectadas.

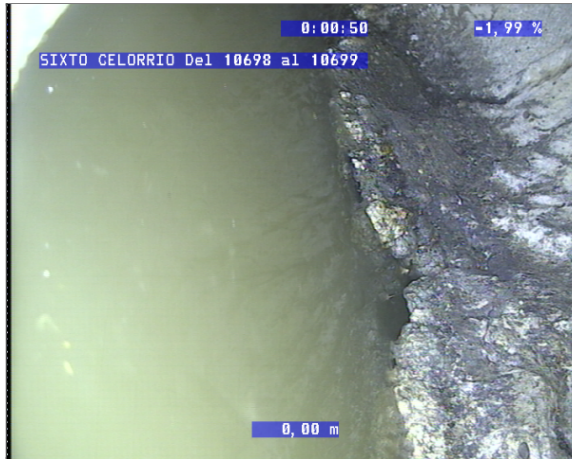
SIXTO CELORRIO Del 10698 - al 10699\_\_0000.bmp

Observación general, Roturas en la solera del pozo

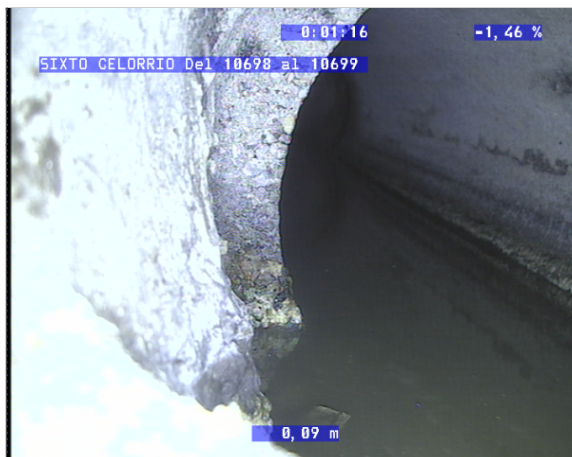
SIXTO CELORRIO Del 10698 - al 10699\_\_0001.bmp

Observación general, Roturas en la solera del pozo

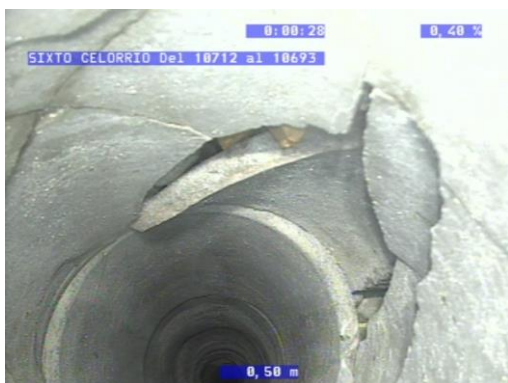
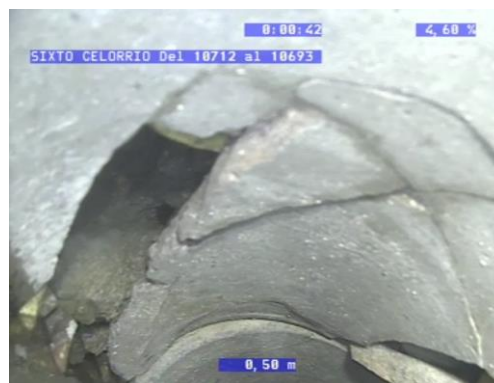
- El pozo 10712 no dispone de pates de hierro, y presenta solera en media caña. Conecta un sumidero del lado derecho. Las paredes presentan defectos leves, y solera presentan roturas múltiples roturas.

- A 0.5 ml se observa colapso del colector, con pérdida de material en paredes. De esta rotura se informó en fecha 02/02/2021 a Ecociudad Zaragoza.

<b>Digitalización</b>
- N/A
<b>Obras menores no urgentes</b>
- Limpiar restos de lechada a pocos metros aguas abajo del pozo 10693.
<b>Obras menores urgentes</b>
- Reparar rotura en el colector, a pocos metros aguas arriba del pozo 10712.
- Reparar rotura en el colector, a pocos metros aguas abajo del pozo 10966.
- Reparar rotura en el colector, a pocos metros aguas abajo del pozo 10713.
<b>Obras de conservación</b>
- Valorar renovación del colector entre los pozos 10693 y 10713 por múltiples fracturas y roturas a lo largo del colector.
<b>Otras observaciones</b>
- Continuar inspección aguas abajo del pozo 10713 por posible mal estado del colector.

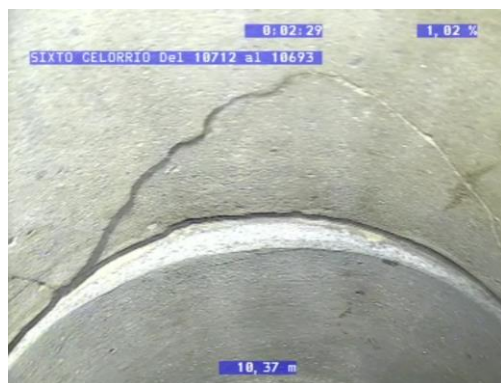
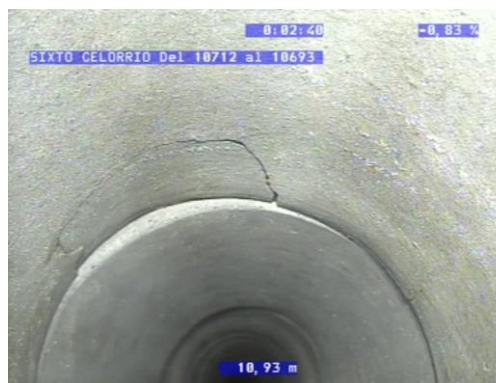
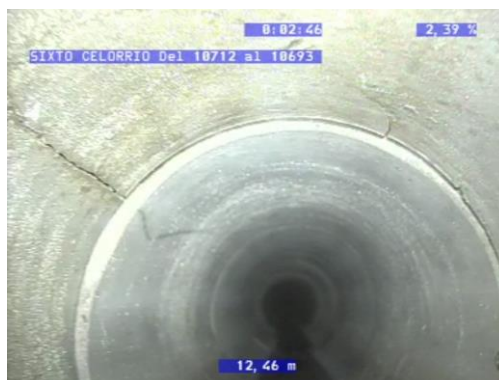
- A 3.30 ml se observa fisuras longitudinales a las 11h y a las 2h.
- A 5.03 ml se observa conexión de acometida a las 12h procedente del lado izquierdo, que conecta directamente a colector con codo de 90°. El entronque presenta roturas.
- A 10.37 ml, 10.93 ml, 12.46 ml, 17.75 ml se observan diversas fisuras longitudinales y complejas en la parte superior del conducto.

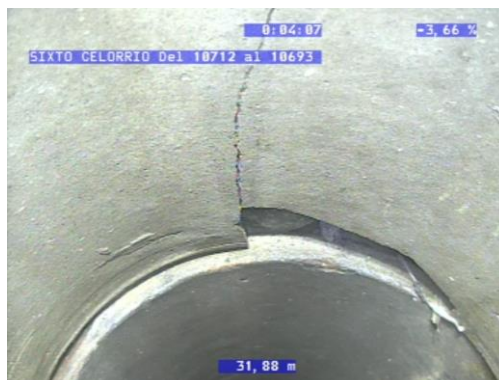
- A 31.61 ml se observa fractura con pérdida de material a las 12h.

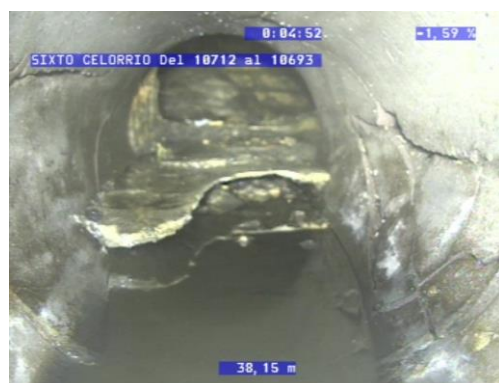
- A 38.15 ml se observan placas de lechada de hormigón a mitad sección, así como facturas múltiples en las paredes.

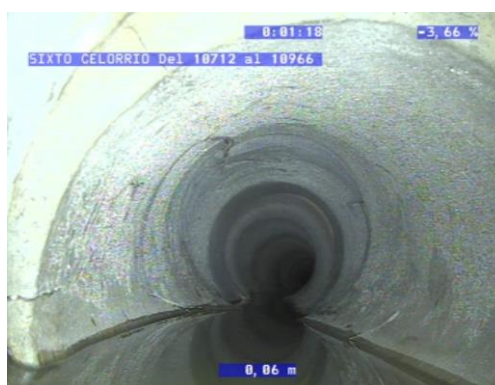
- Se observa presencia de animales parásitos (ratas).
- En el primer metro se observa nivel de agua, así como fracturas múltiples.

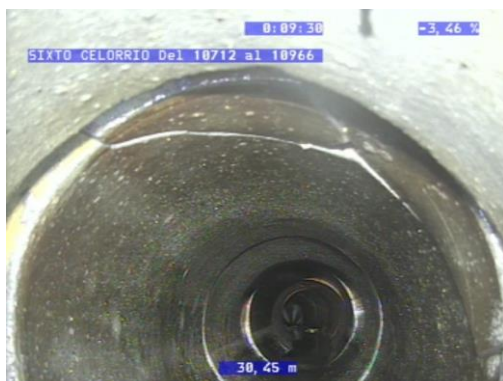
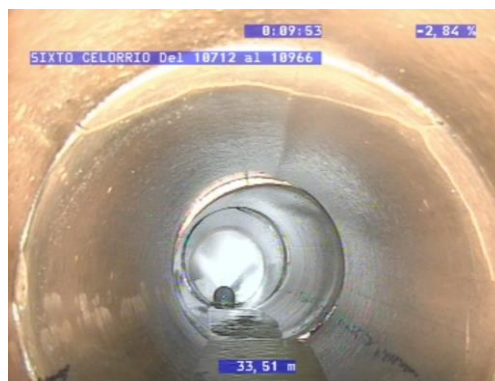
- A 6.13 ml se observa junta desplazada en sentido radial, con leves fisuras.
- Se observan pequeñas fisuras en múltiples juntas del colector.

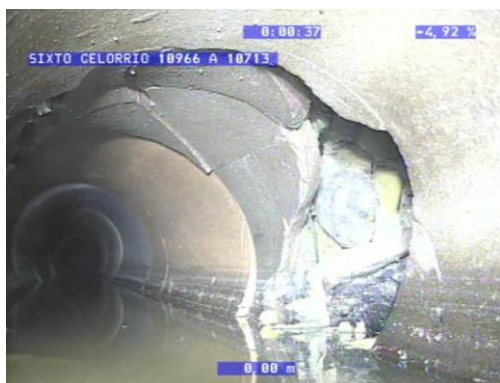
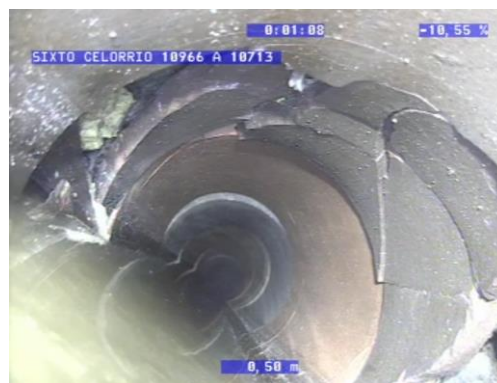
- El pozo 10966 dispone de pates de polipropileno, y presenta solera en media caña. Las paredes presentan defectos leves, y solera presentan roturas múltiples roturas.
- A 0.5 ml se observa rotura y colapso parcial del colector con pérdidas de material.

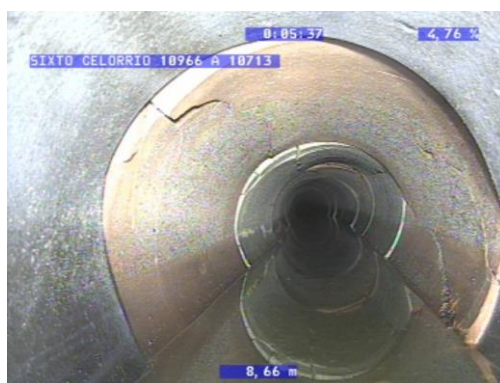
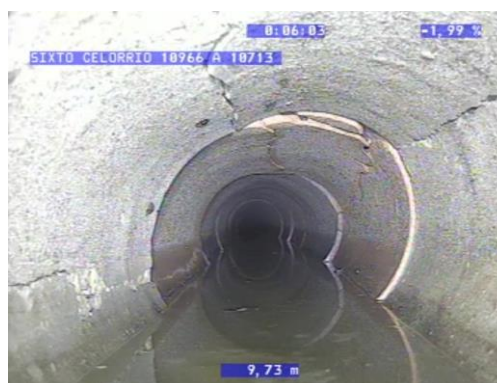
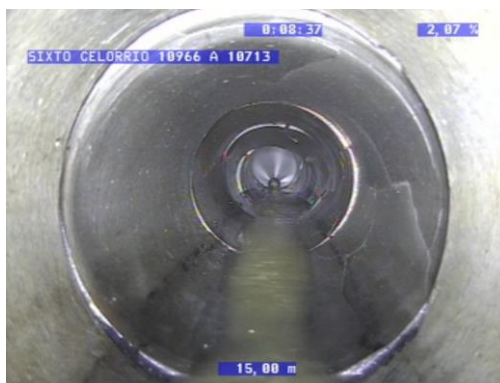
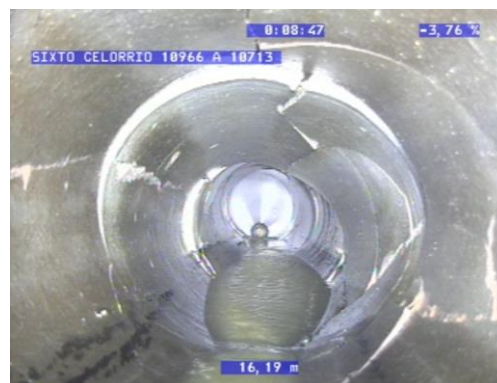
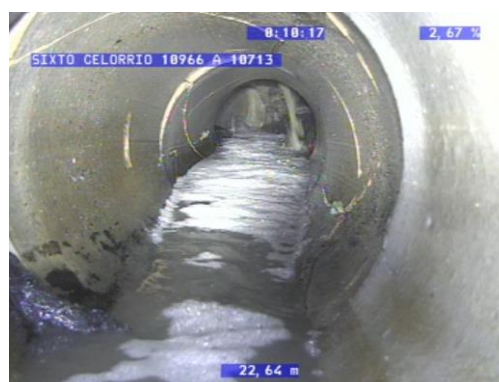
- Se observan pequeñas fisuras en múltiples juntas del colector, especialmente entre los 8 y los 18 ml, donde se observa posible deformación vertical y fracturas complejas.

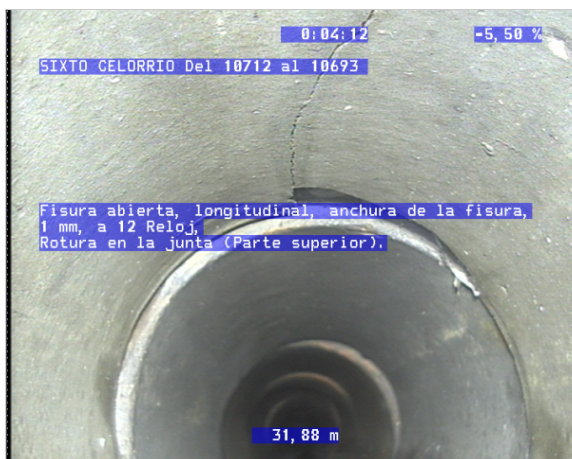
Texto: Fisura abierta, longitudinal, anchura de la fisura, 1 mm, a 12 Reloj, Rotura en la junta (Parte superior).

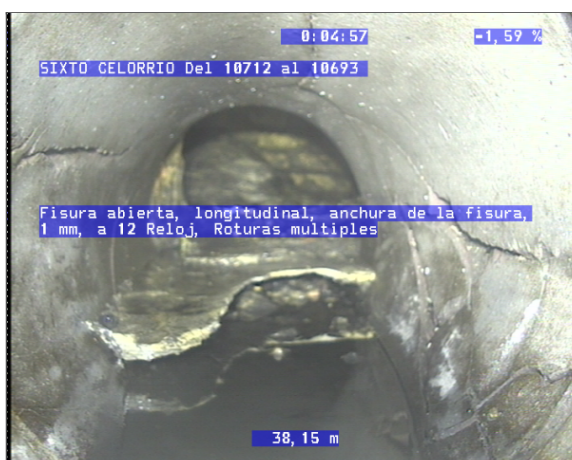
Texto: Fisura abierta, longitudinal, anchura de la fisura, 1 mm, a 12 Reloj, Roturas multiples

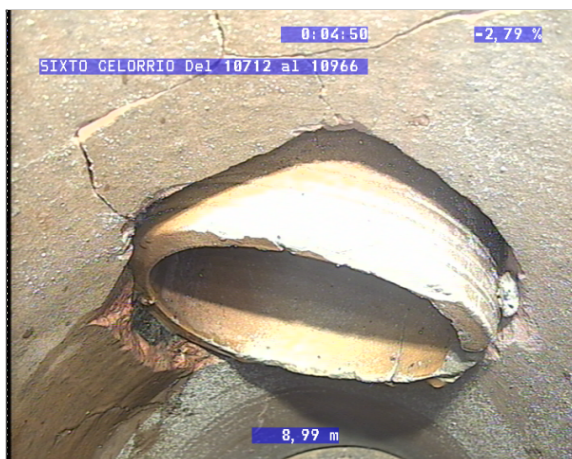
Texto: Conexión sencilla, taladrada, conexión abierta,, altura: 80 mm, anchura: 80 mm, a 10 Reloj, Acometida lado izdo , rotura en el entronque de la acometida

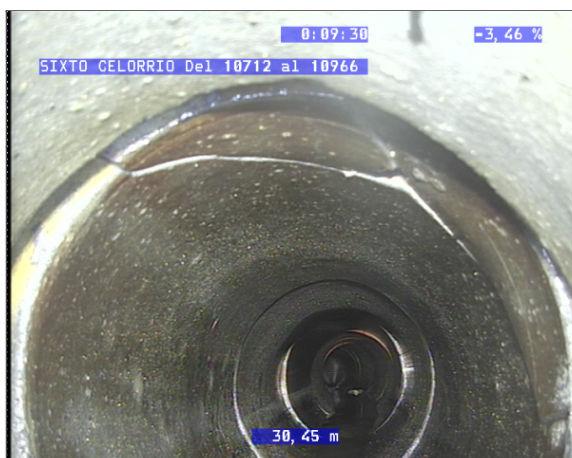
Texto: Fisura abierta, circunferencial, anchura de la fisura, 1 mm, desde 9 Reloj, a 2 Reloj, Rotura en la junta (Parte superior).

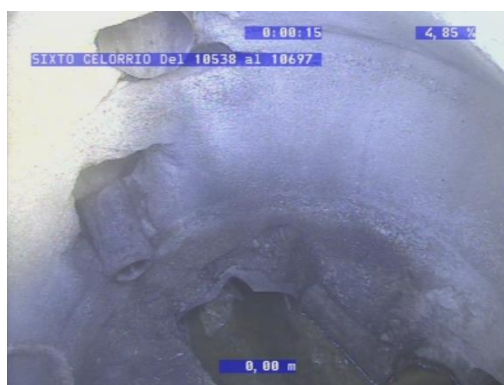
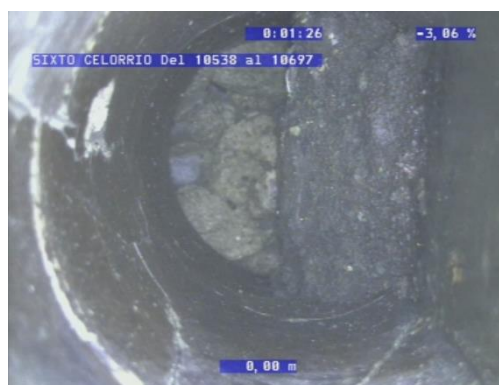
- El pozo 10538 dispone de pates de acero en mal estado y presenta solera en media caña. Conecta un sumidero del lado izquierdo y una acometida en el lado izquierdo. Se observa rotura en los entronques.
- Podemos ver una salida en el lado derecho del pozo de una tubería cerámica de 200 anulada con fisuras.

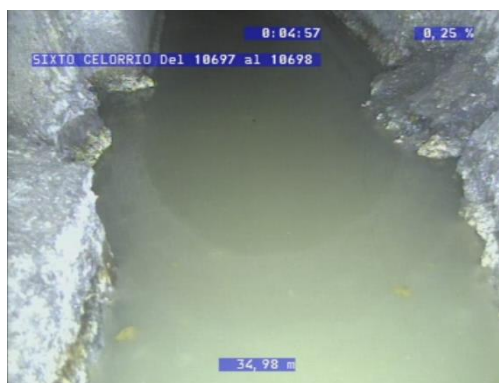
- El pozo 10697 dispone de pates de acero defectuosos y presenta solera en media caña. Las paredes y solera están en buen estado. Conecta un sumidero del lado derecho y dos sumideros del lado izquierdo.
- El colector se encuentra en correcto estado, sin defectos relevantes.
- El pozo 10698 no dispone de pates y presenta solera en media caña. Se detecta roturas en la solera del pozo. Conecta un sumidero del lado derecho.

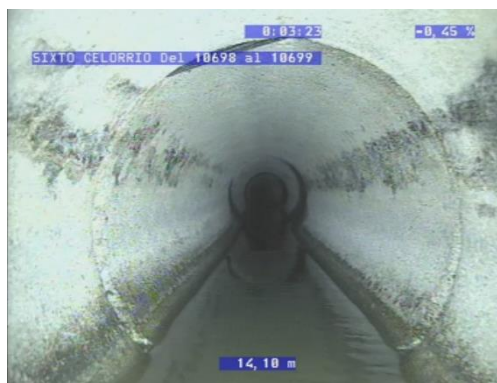
- El pozo 10698 no dispone de pates y presenta solera en media caña. Se detecta roturas en la solera del pozo. Conecta un sumidero del lado derecho.
- Encontramos a una distancia de 14.33 ml el anillo de estanqueidad de forma visible en el colector a las 12h.

Entre los pozos 10698 – 10699 se ha previsto la reparación de una junta defectuosa, mediante la instalación de un packer de resina para tubería de diámetro 300 mm.

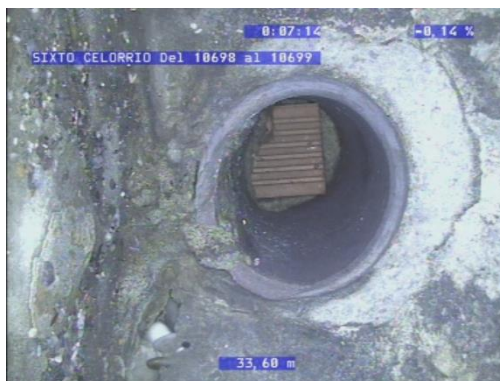
- El pozo 10699 no dispone de pates y presenta solera en media caña. Conecta un sumidero del lado izquierdo y otro del lado derecho. Observamos una acometida anulada en el lado derecho.

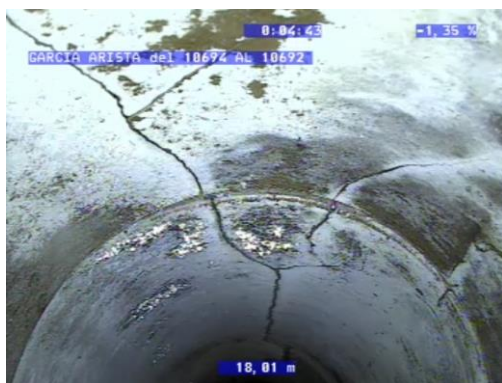
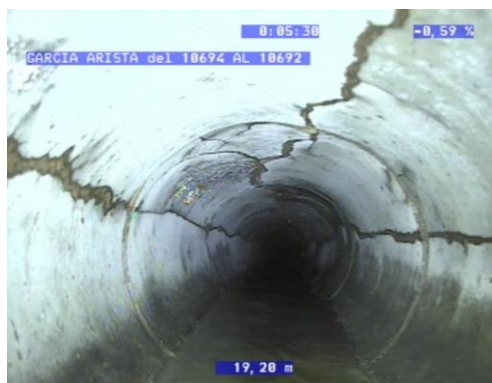
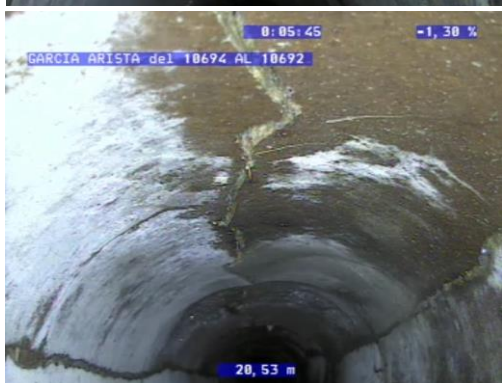
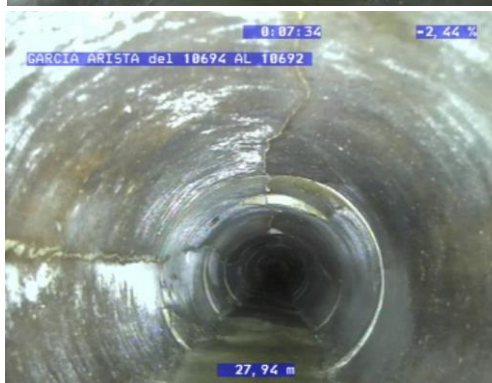
- El pozo 10694 no dispone de pates y presenta solera en media caña. Las paredes presentan leve desgaste y desconches, la parte superior está hecha en mampostería y se observa defectuosa. La solera se observa sin defectos relevantes. Conectan dos acometidas del lado derecho, y otra del lado izquierdo.
- A partir de unos 18 ml hasta unos 40 ml se observan múltiples fisuras longitudinales y fracturas, en algunos casos abiertas aunque sin pérdida de material.

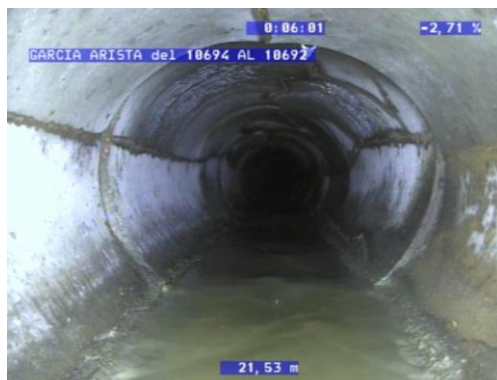
- A unos 21.5 ml se observa deformación vertical del colector, con fracturas a las 12h, 3h, y 9h.

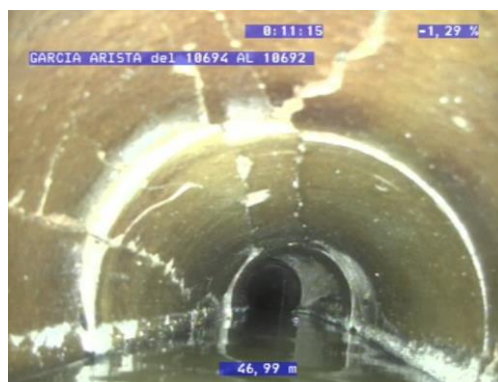
- A unos 46 ml se observan de nuevo fracturas múltiples.

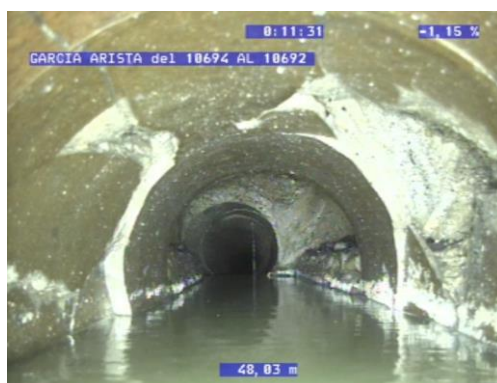
- A 48.03 ml se observa rotura con pérdida parcial de la pared del colector a las 2h. Se observa relleno de hormigón tras la rotura.

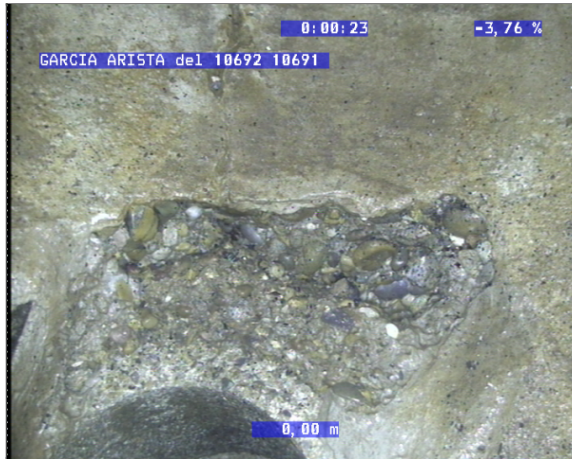
Tipo de nudo de comienzo, registro,, MSLINK 10692 , Escalon (NO) Roturas en la pared del pozo. Solera defectuosa.

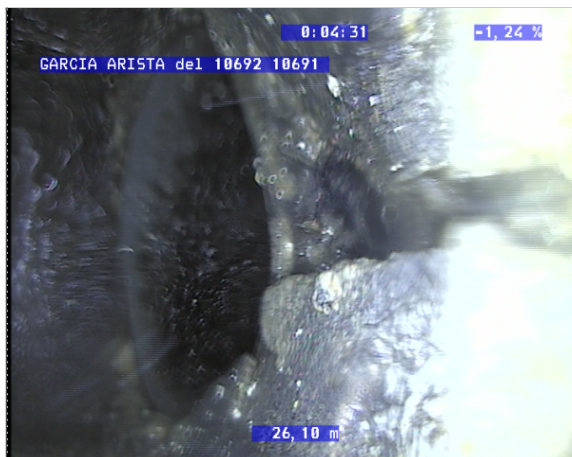
En forma de caballete, cincelada, conexión abierta,, altura: 200 mm, anchura: 200 mm, a 12 Reloj, Lado Derecho (son 2 acometidas lado dcho en la misma arqueta). rotura en el entronque de la acometida mas inferior.
