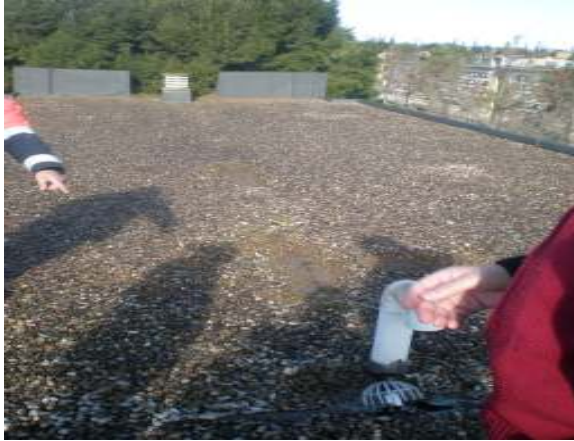
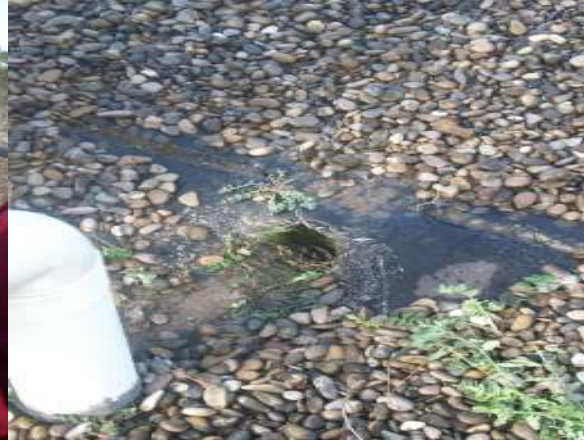
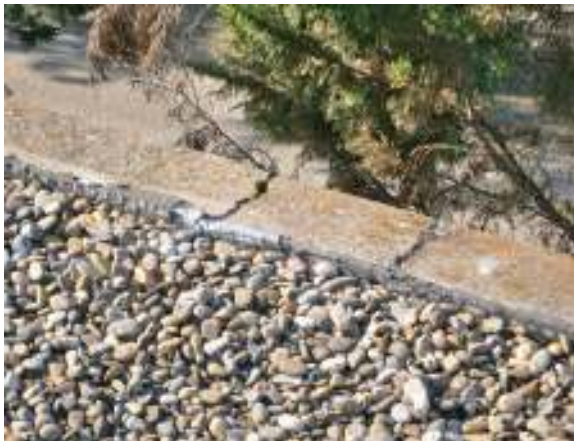
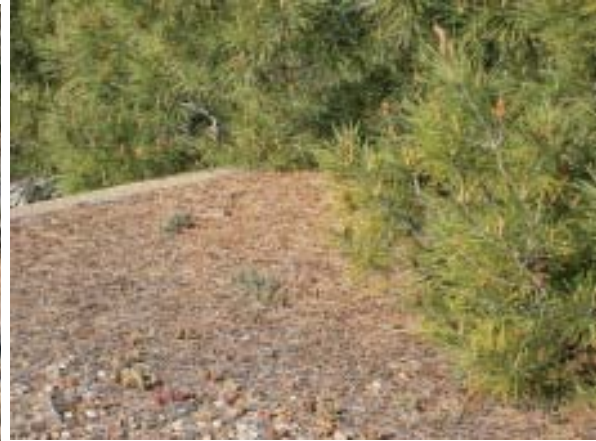
Fotos 1 – 2 – 3 – 4

Defectos en las cubiertas de los nichos como la junta abierta en su eje longitudinal, los remates deteriorados en el encuentro de la impermeabilización con los muretes perimetrales, lucernarios y chimeneas, junto a un deterioro general de la tela asfáltica y el mortero de pendiente.

Todo ello unido a una falta de mantenimiento, evidente reflejado en la acumulación de las hojas de los pinos colindantes, facilita las filtraciones de agua y la aparición de humedades en fachadas y techos de aleros y pasarelas.

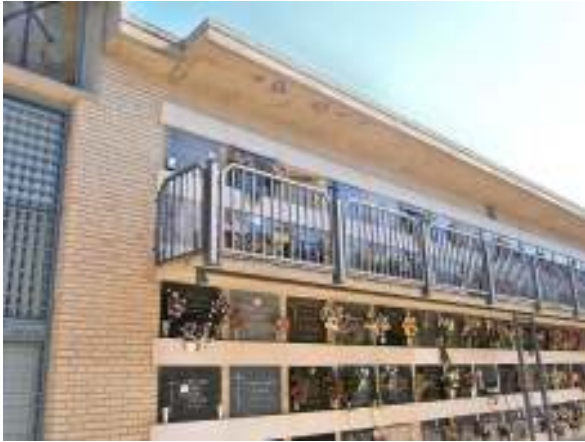
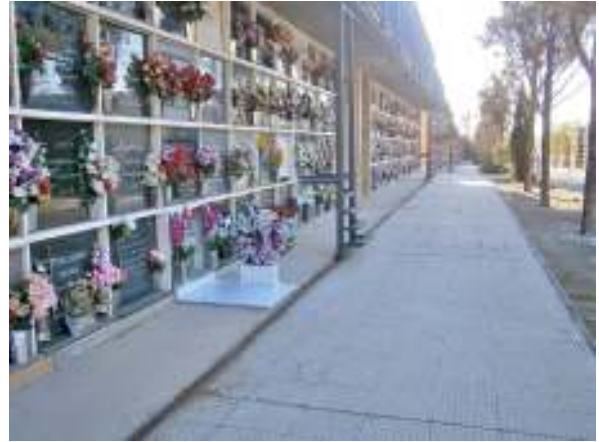
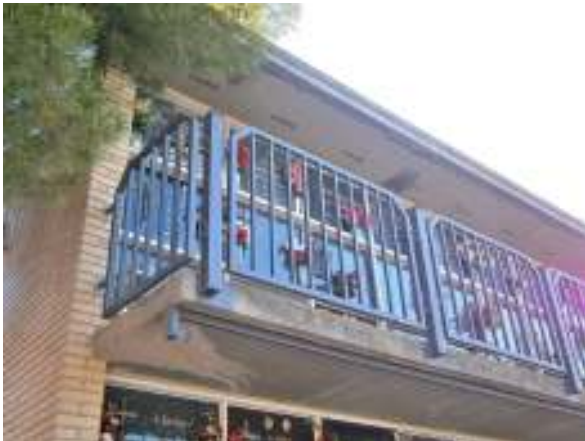
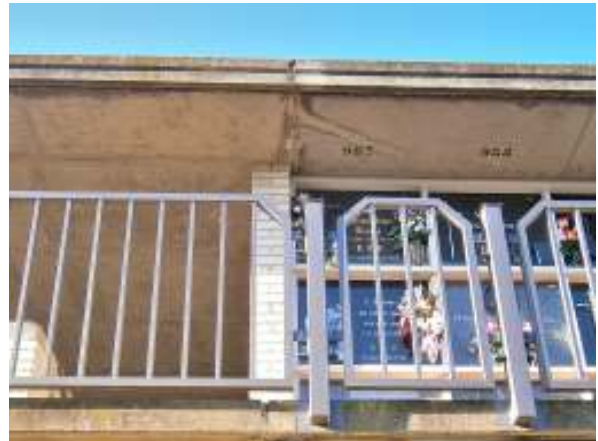
Fotos 5 – 6 – 7 – 8

Los Bloques A –B – D y E de nichos con capillas en sus extremos y los bloques C y F sin capillas presentan manchas de humedad en el techo de aleros y pasarelas de filtraciones por defectos de impermeabilización en las losas y de ejecución de las juntas de dilatación.

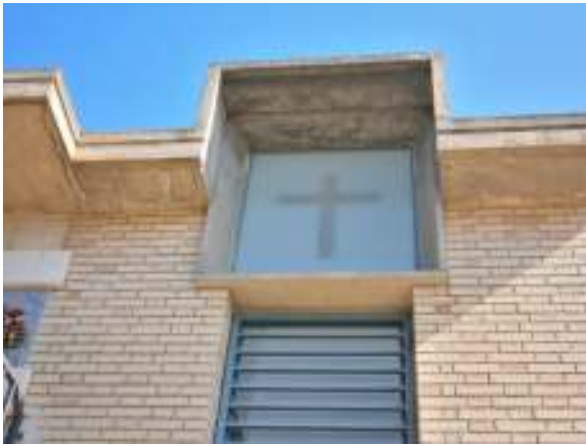
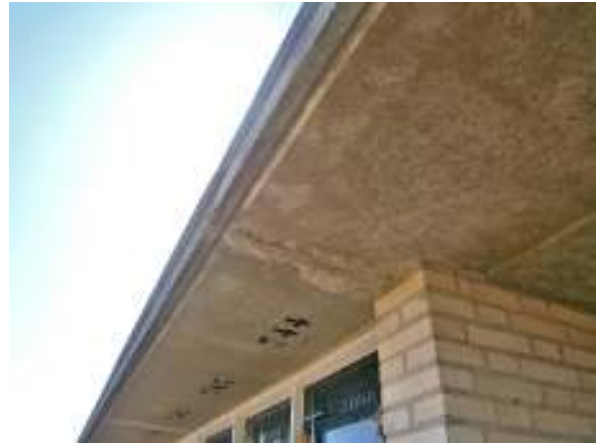
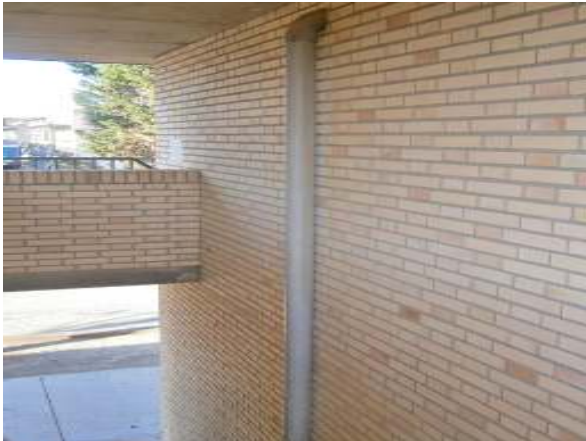
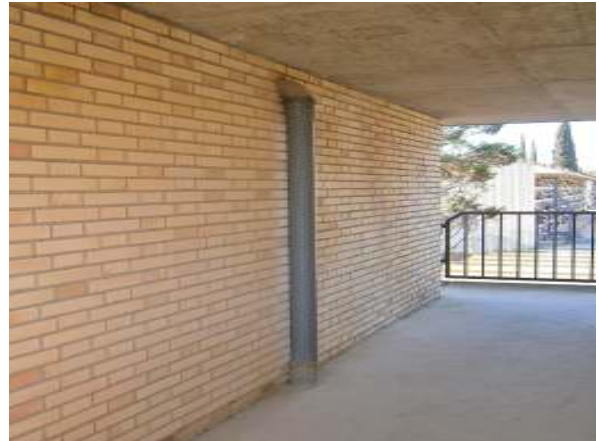
Fotos 9 – 10 – 11 – 12

Manchas de humedad en los aleros, al rebosar el agua de cubierta por sus deficientes junta de dilatación y por los desagües que se deben reparar así como las bajantes que irán por los dos muros de escalera y por las fachadas laterales de los bloques de nichos.

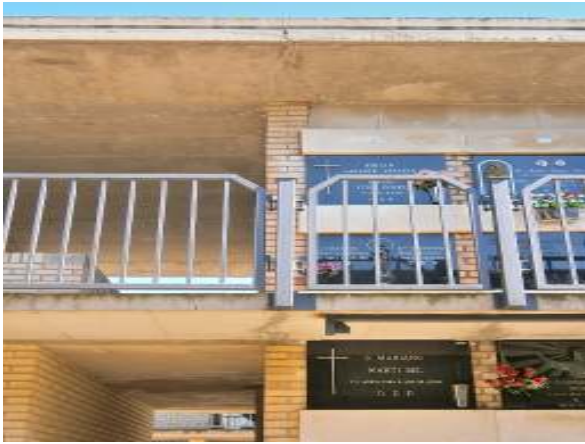
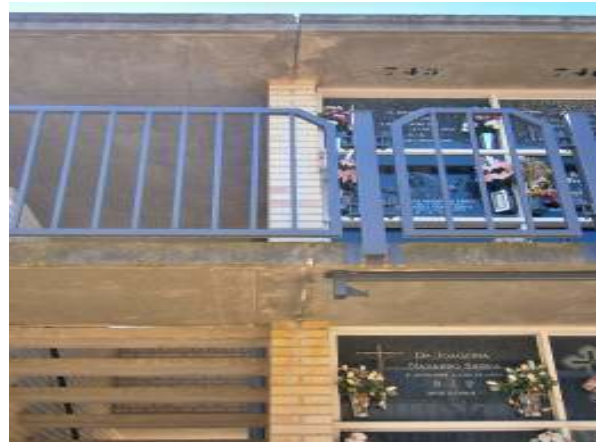
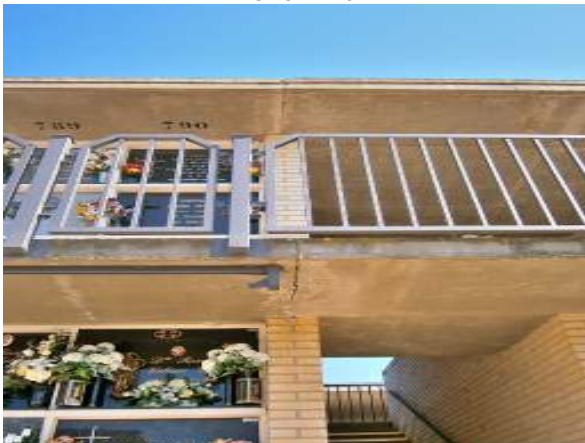
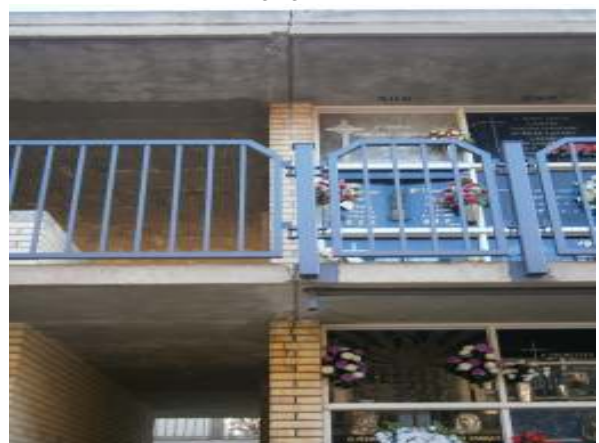
Fotos 13 – 14 – 15 – 16

Defectos en las juntas de dilatación de los bloques de nichos, por no estar situadas en proyección con la cara inferior de los muros de ladrillo caravista que delimitan las escaleras de acceso a la pasarela corrida, facilitando la aparición de grietas y manchas de humedad
