ANEJO 2
FICHAS DE INSPECCIÓN DE CÁMARAS

FICHA DESCRIPTIVA (acceso operación de llaves)

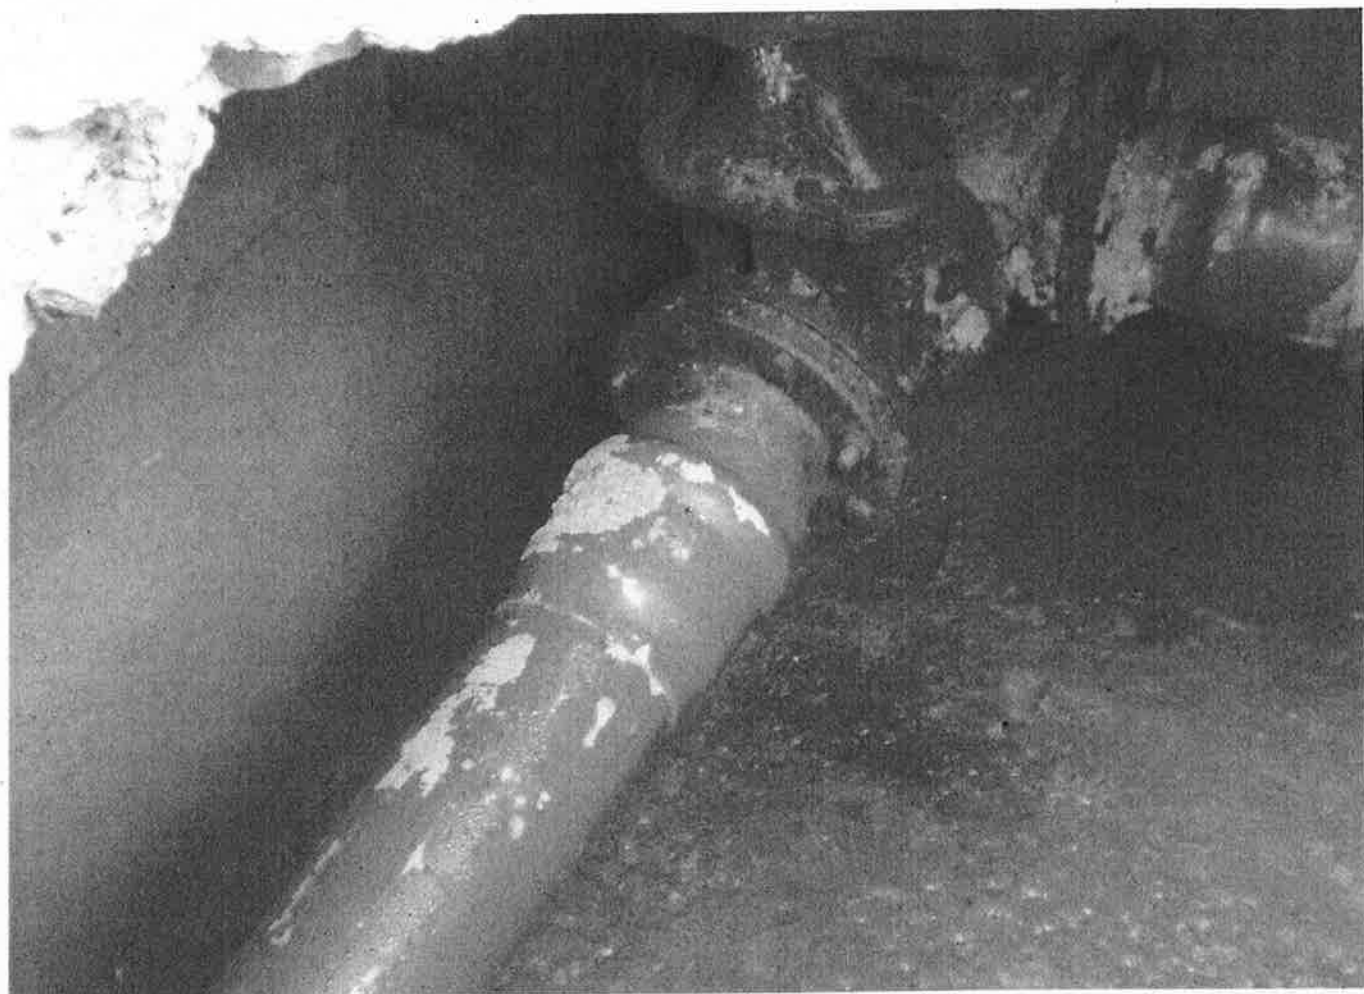
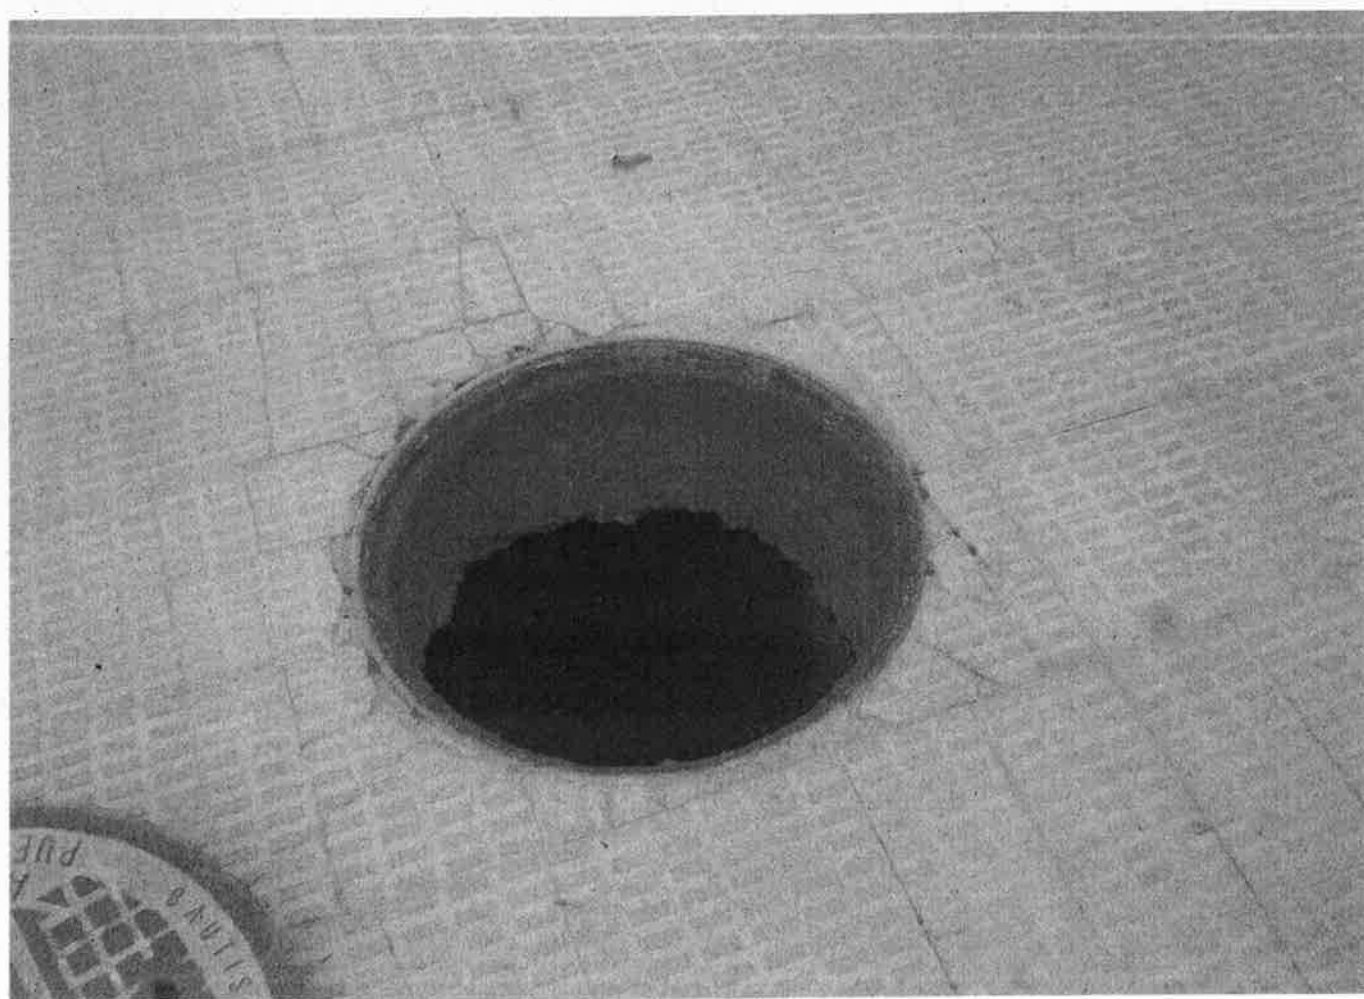
PATES INEXISTENTES O EN MAL ESTADO - Nº NO HAY

OBSERVACIONES POR LA CONSTRUCCION DE LA CAMARA NO SE

PUEDEN COLOCAR PATES

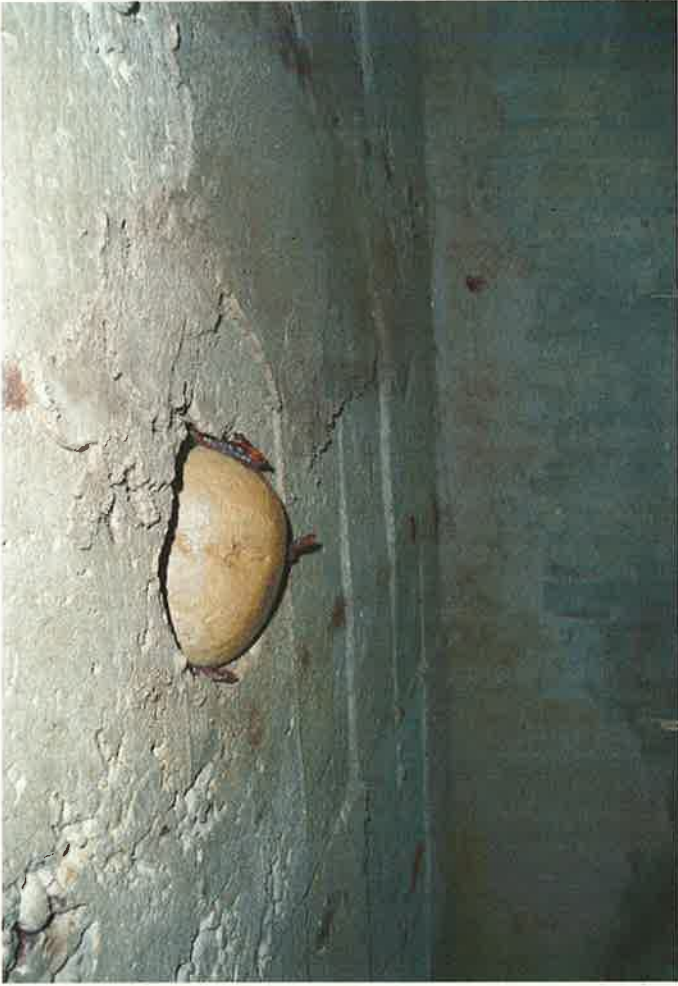
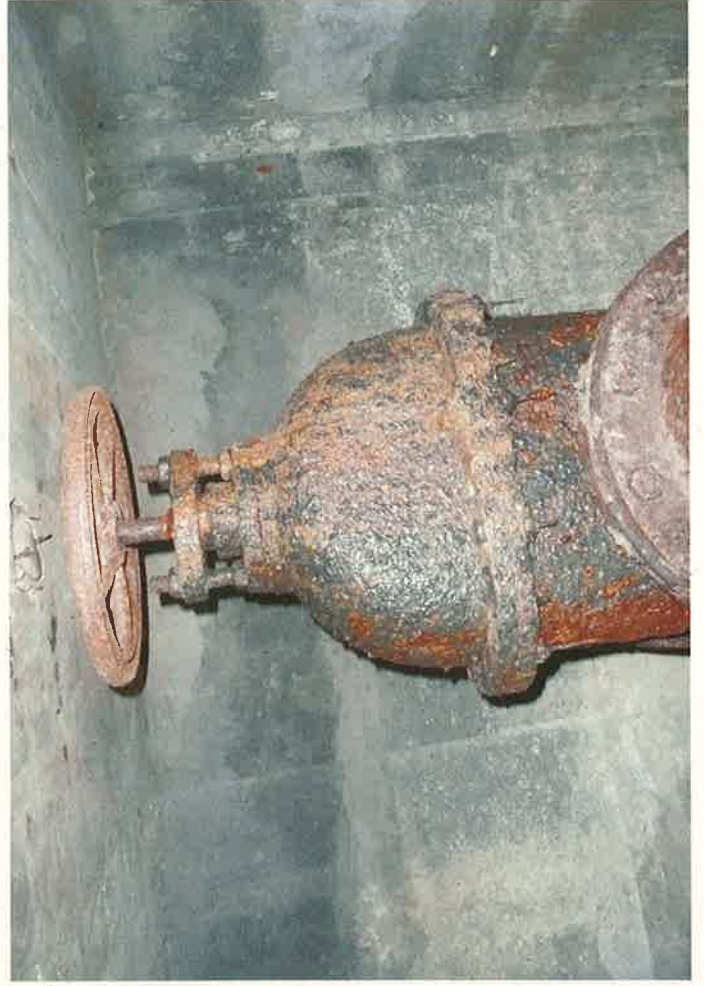
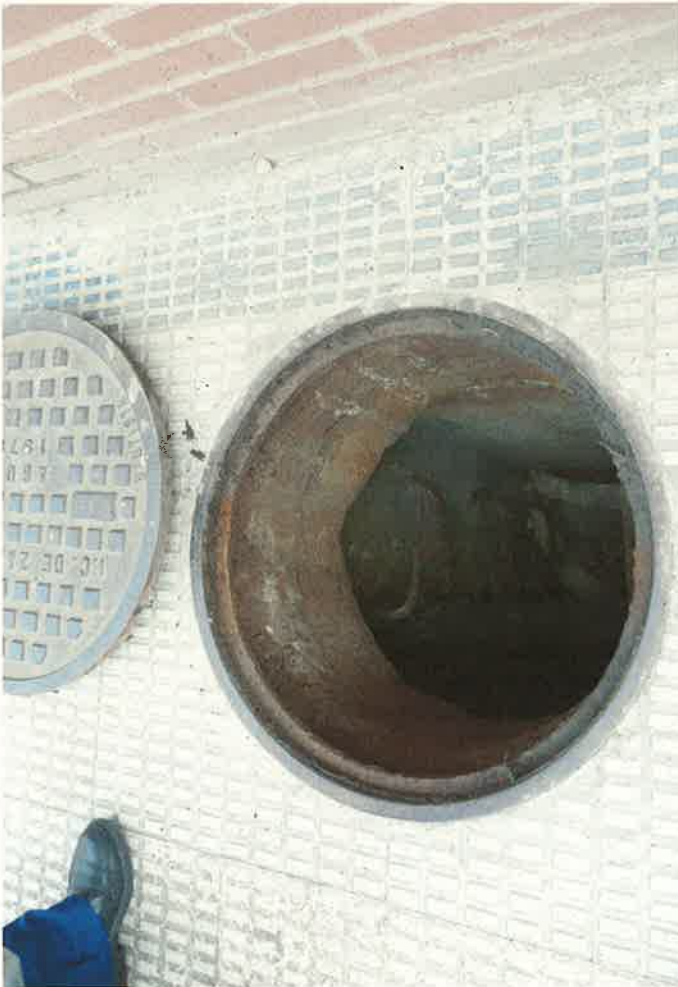
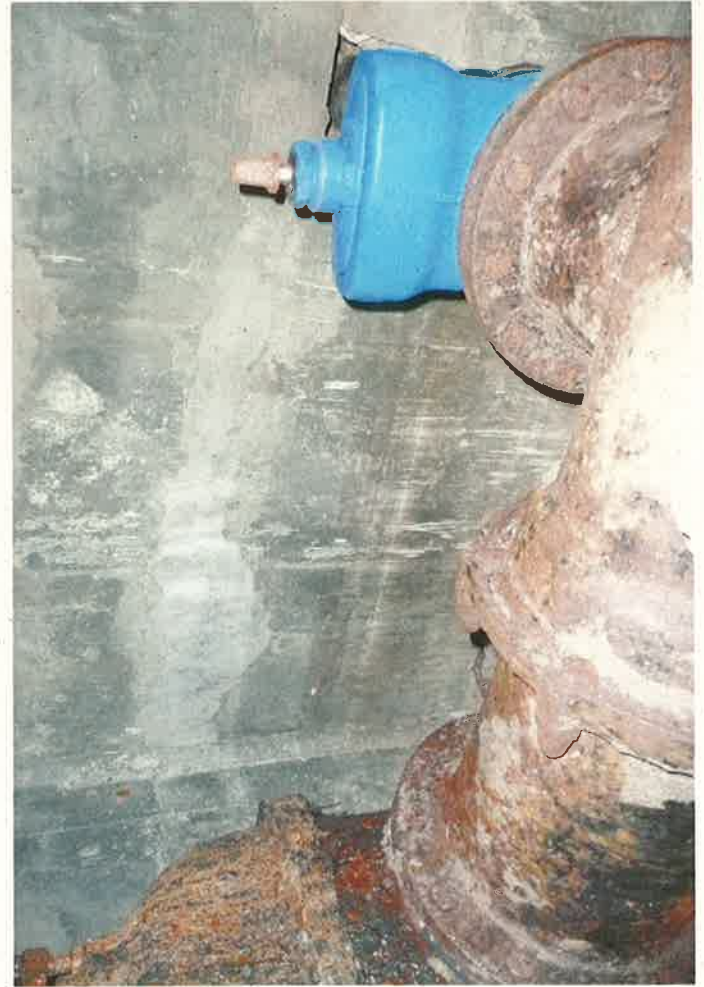
EL PASAMUROS DE LA LLAVE DE ϕ 150 ESTA HECHO PERO
ESTA TAPADO CON BALDOSA Y OBSTRUIDO EN EL TECHO
DE LA CÁMARA

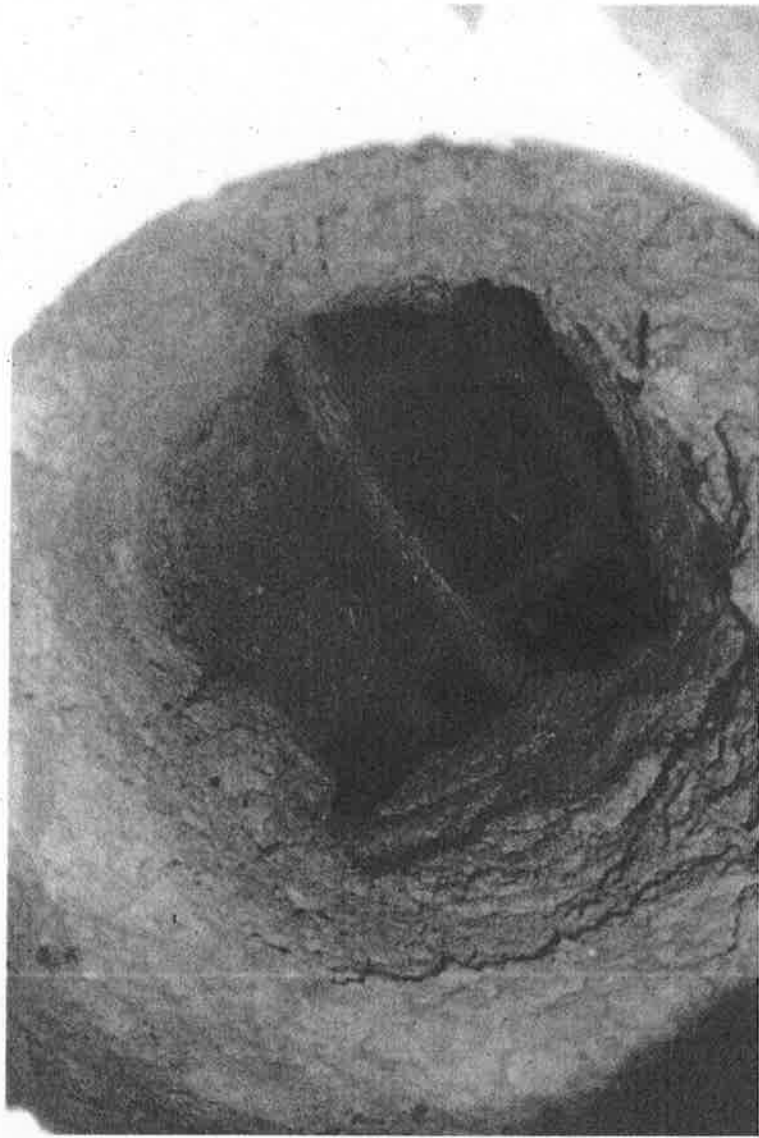
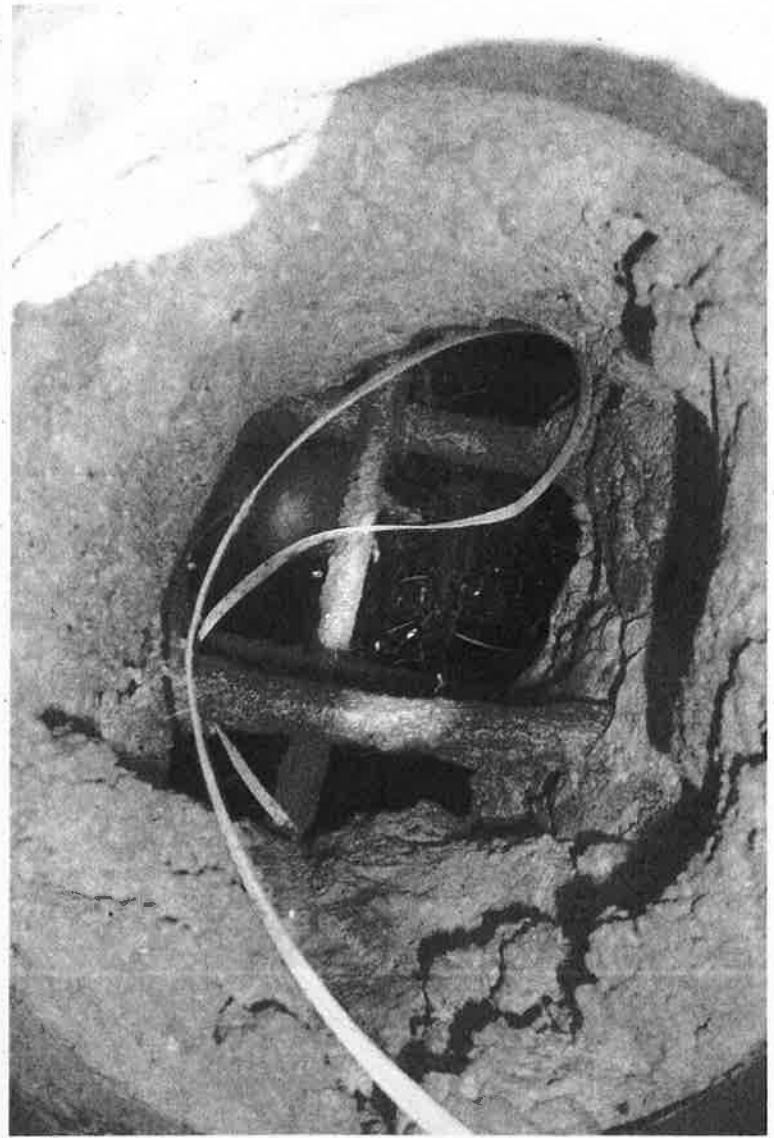
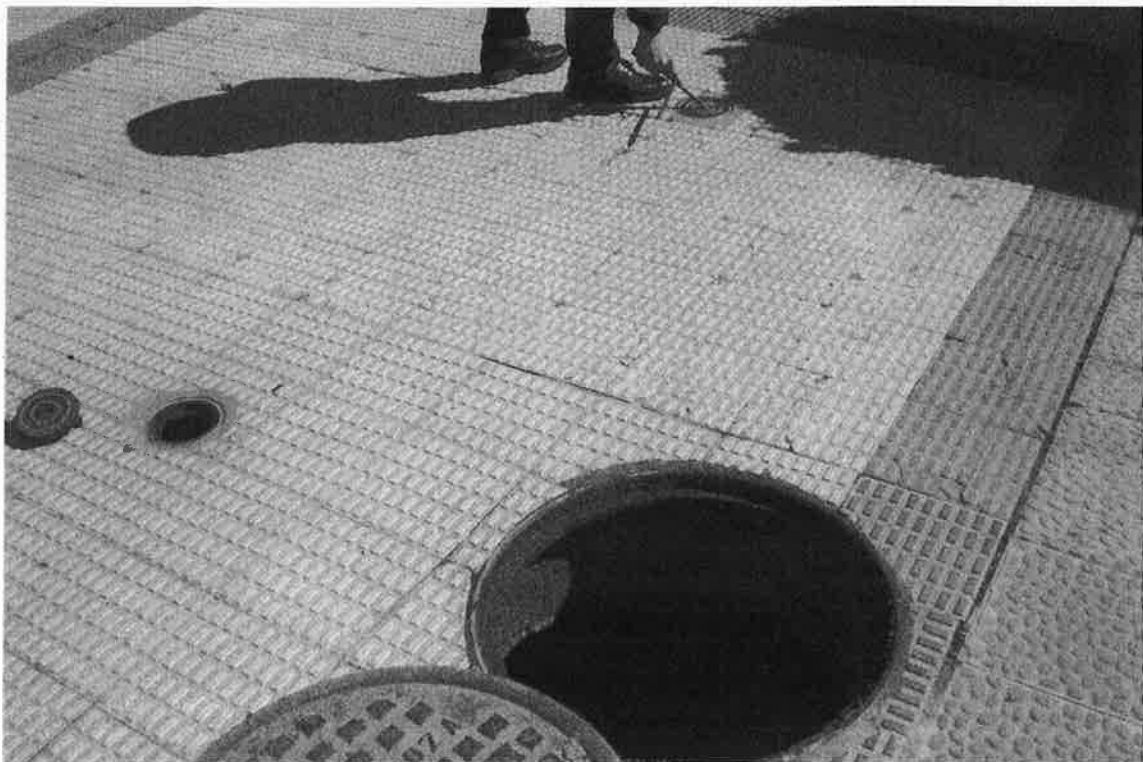
LOS REGISTROS ESTAN LLENOS DE GARILLAS HAY
QUE FRESARLOS LOS DOS

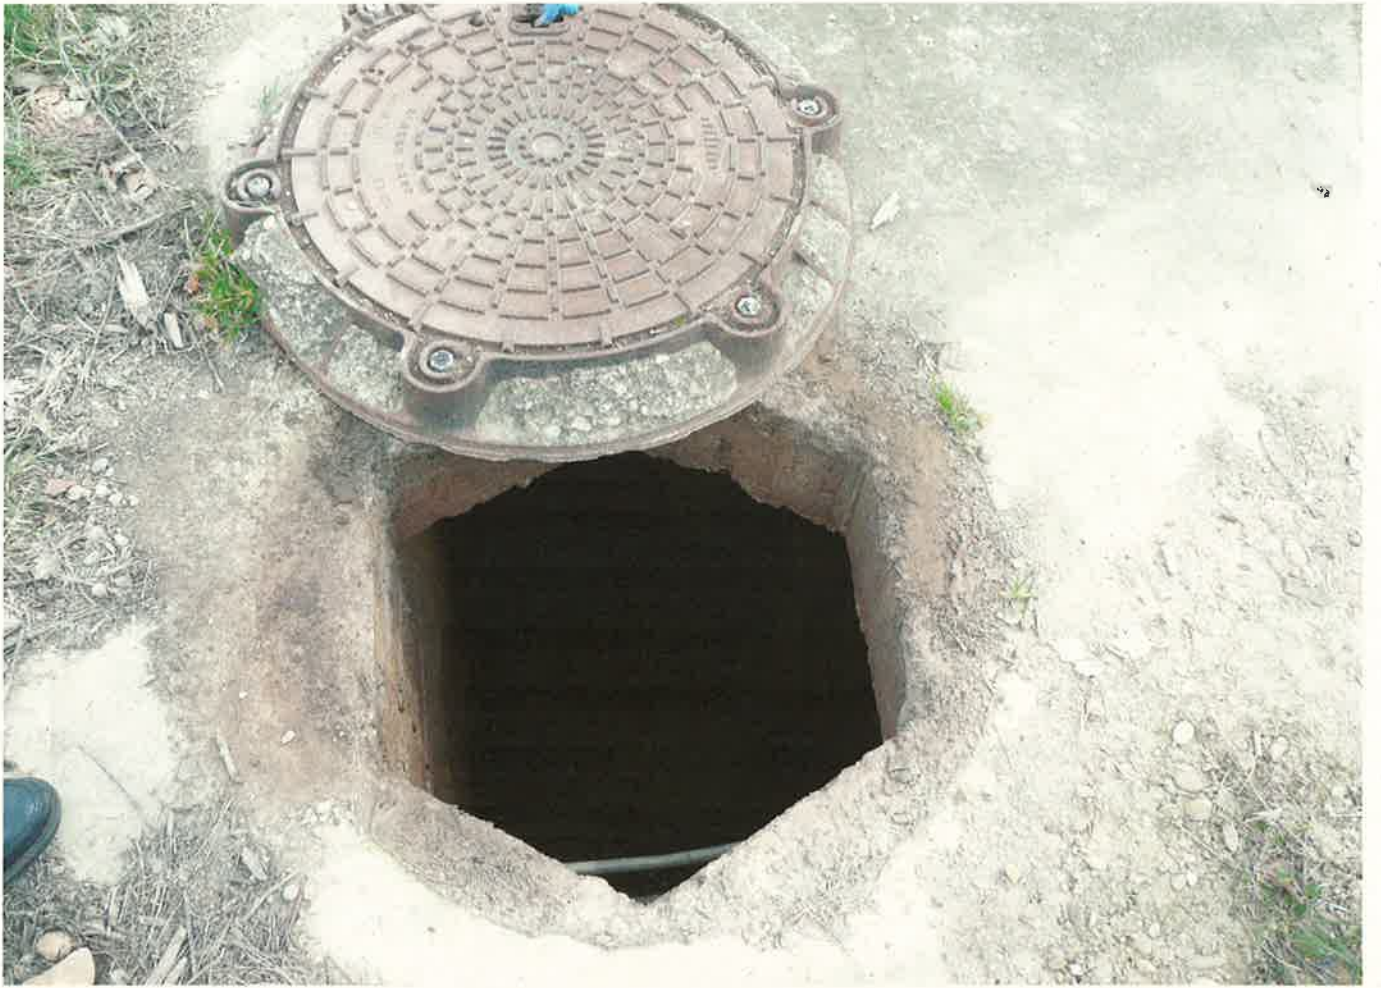
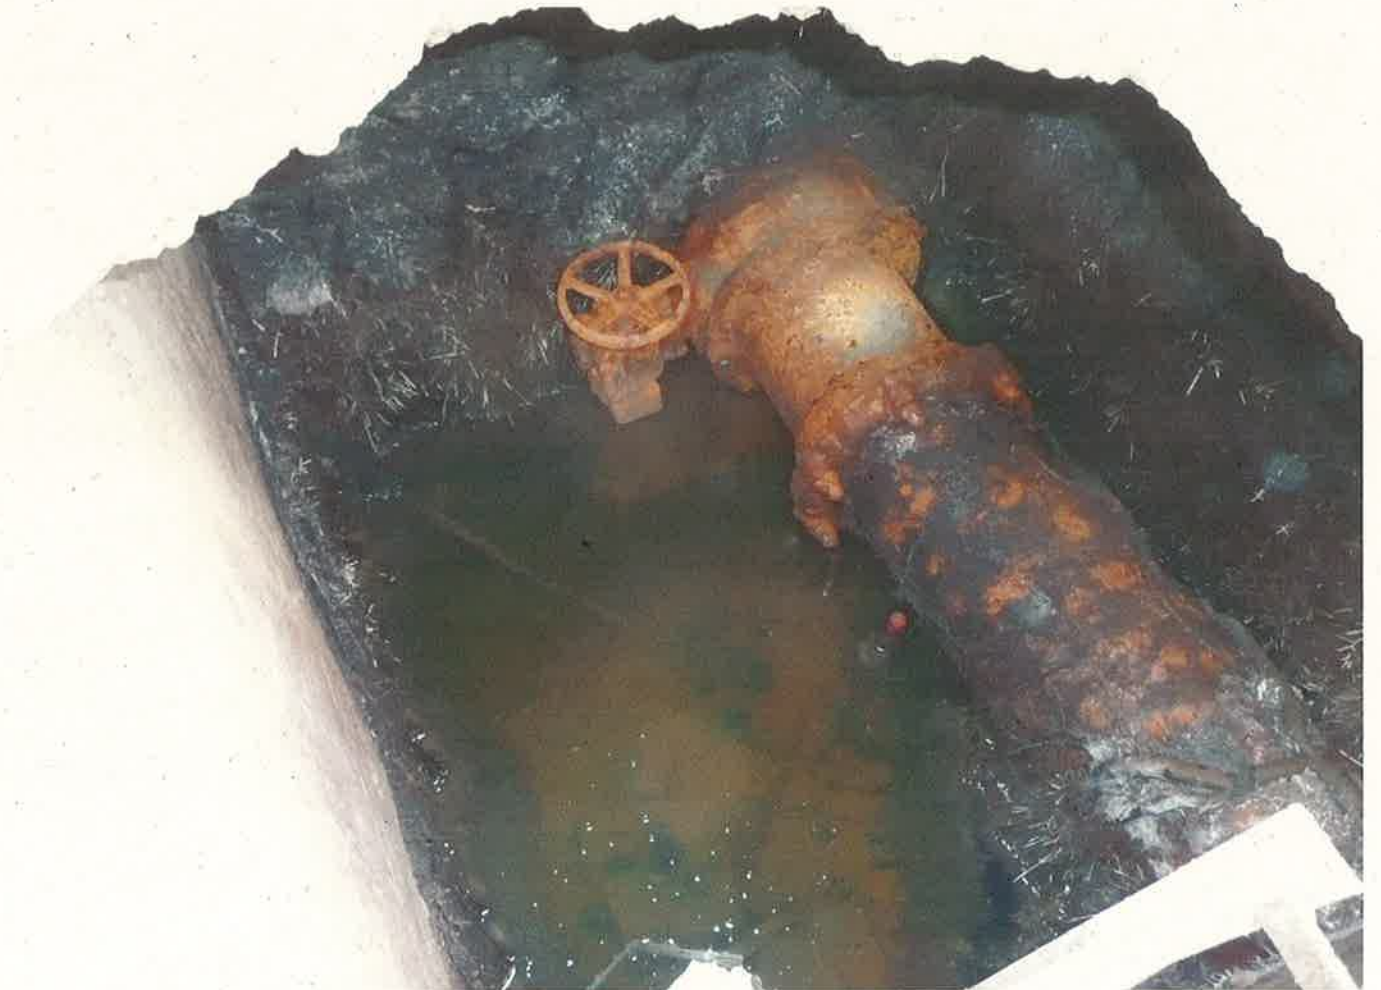
EL REGISTRO DE LA CAMARA HABRIA QUE CAMBIARLO
Y SUJETARLO (NO ES EL HOMOLOGADO Y ESTA SUELTO)

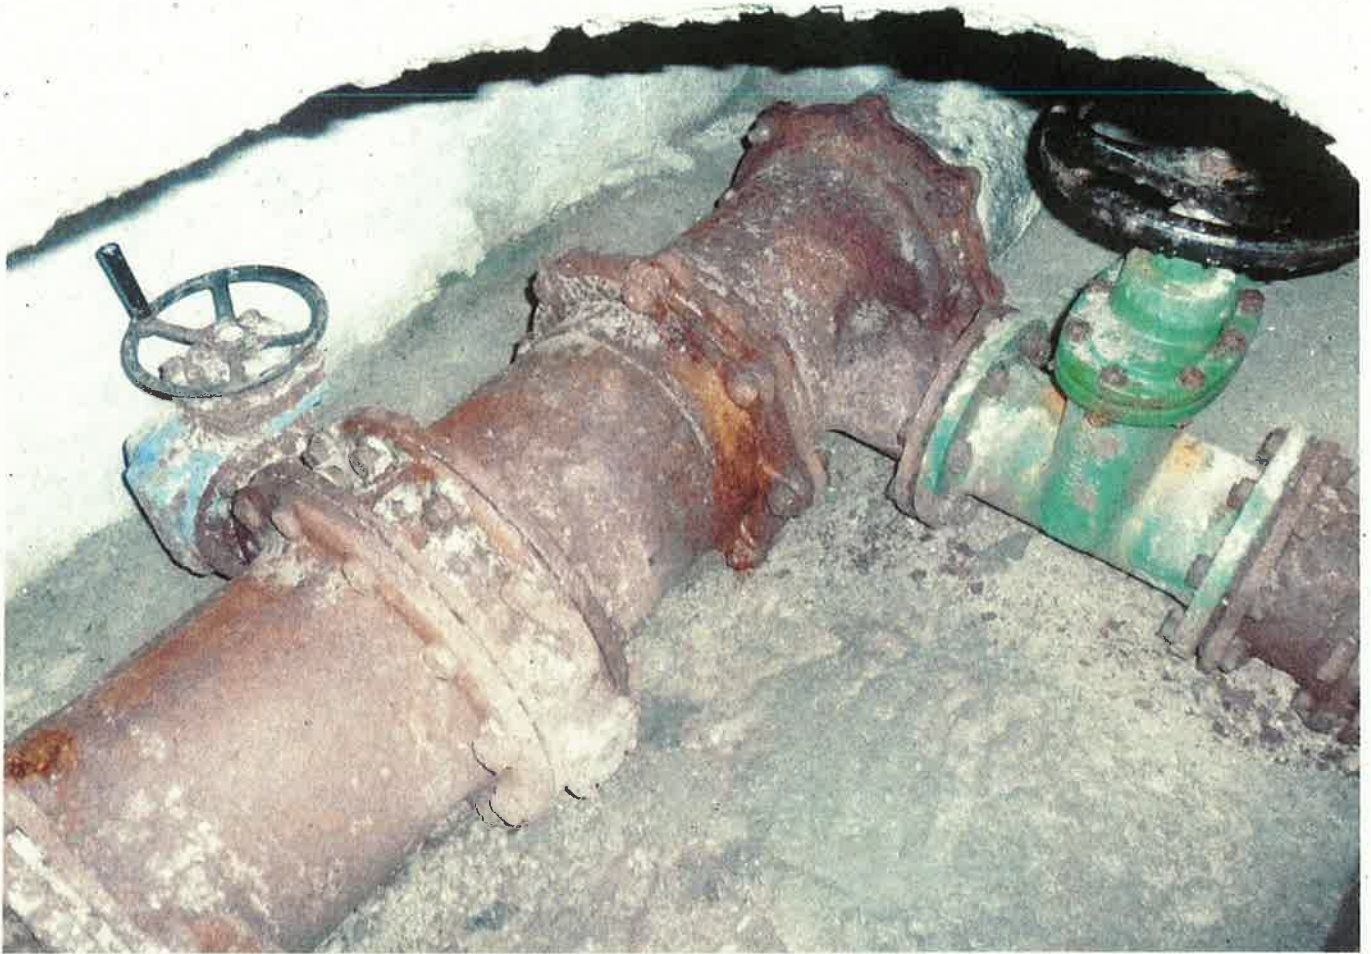
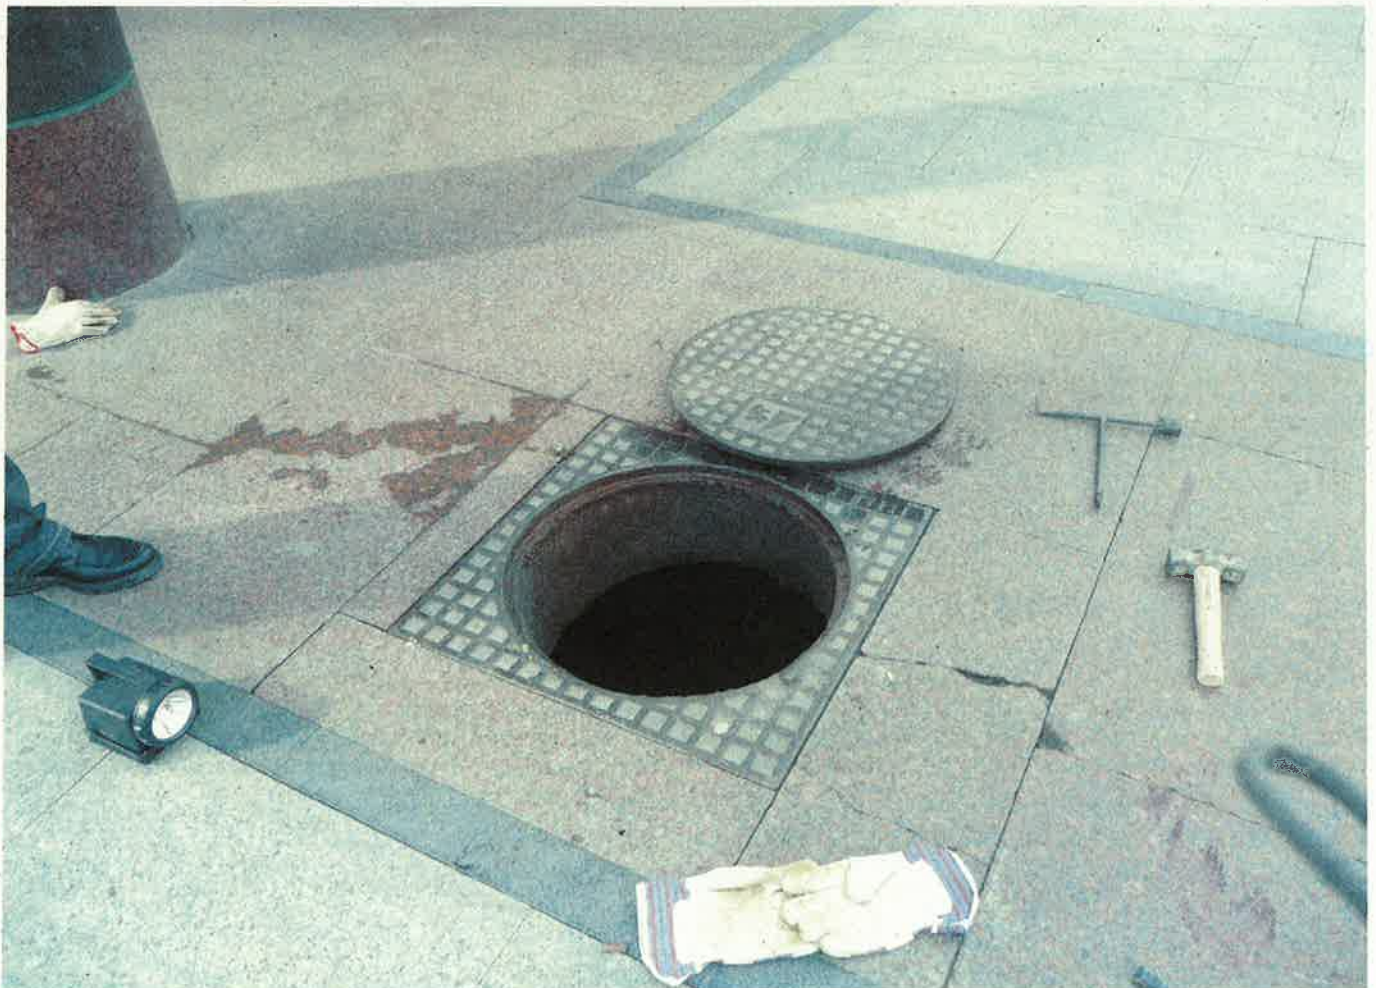
A LA VALVULA DE MARIPOSA DE ∅ 300 SE LE PUDE PONER TRAMPILLON POR ESTAR COLOCADA CON EL VOLANTE PARALELO A LA LOSA.

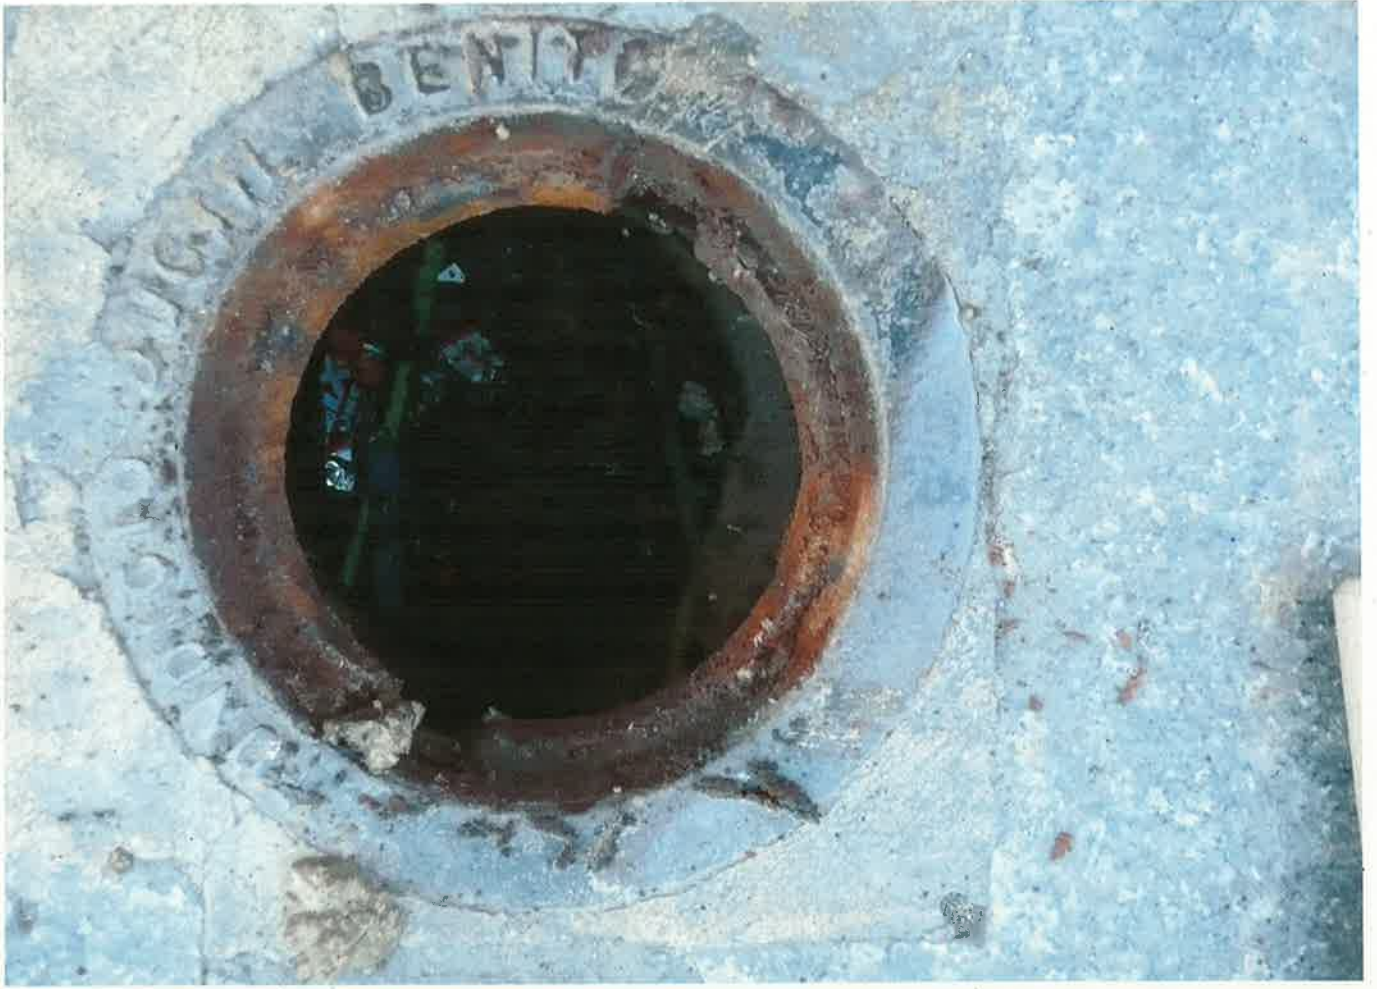
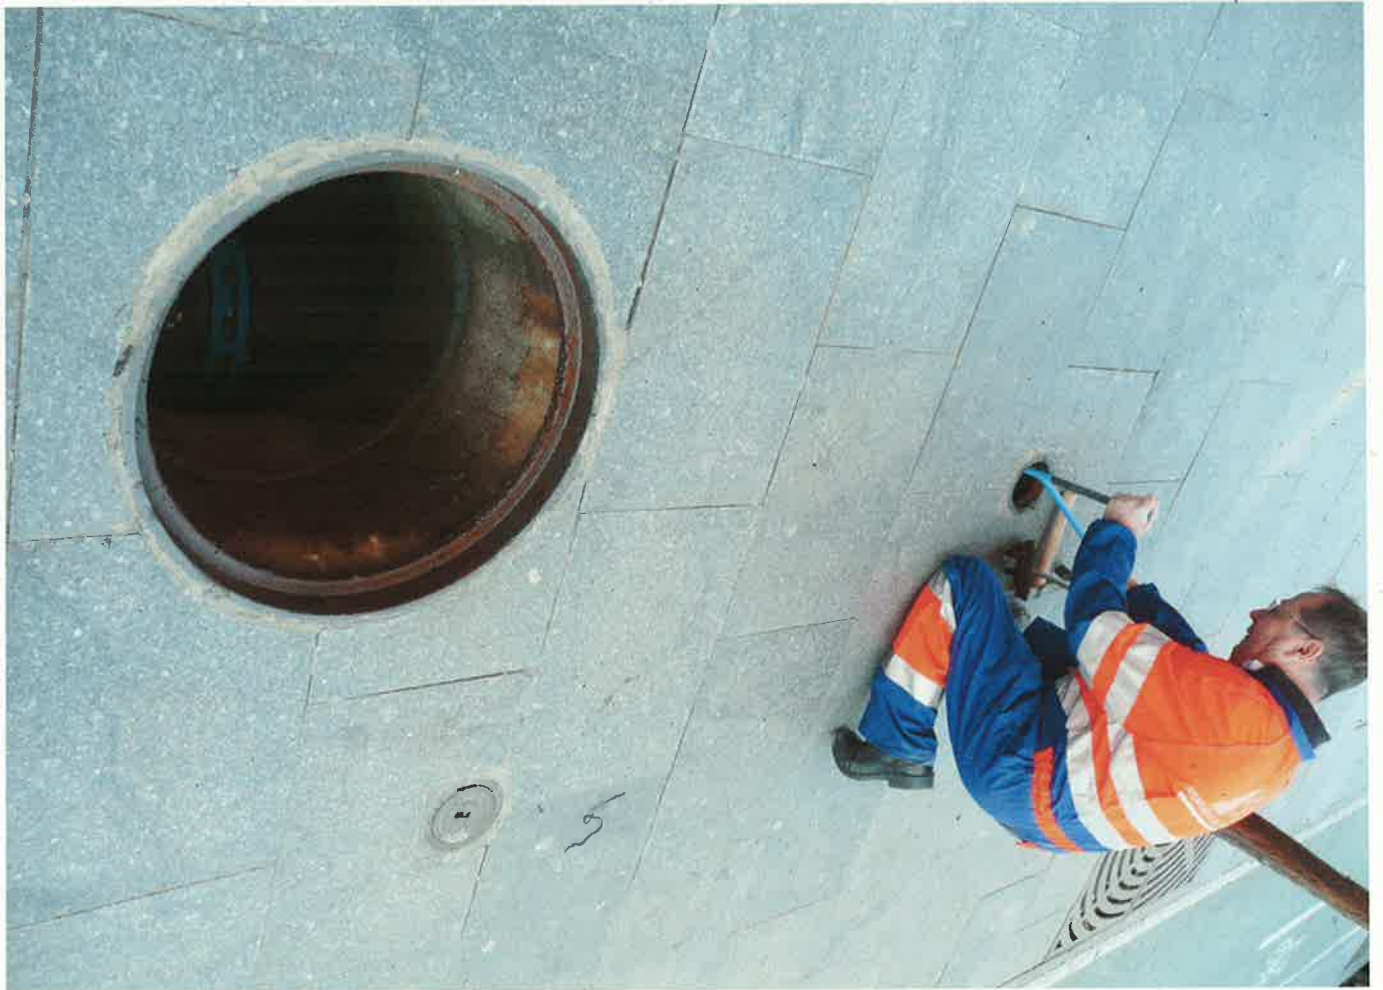
EL TRAMPILLON ESTA LLENO DE MORTERO Y BASURA
SOLO HACE FALTA LIMPIAR
