# FICHA DESCRIPTIVA (acceso operación de llaves)

EXCMO. AYUNTAMIENTO  
DE ZARAGOZA  
AGUAS  
1900

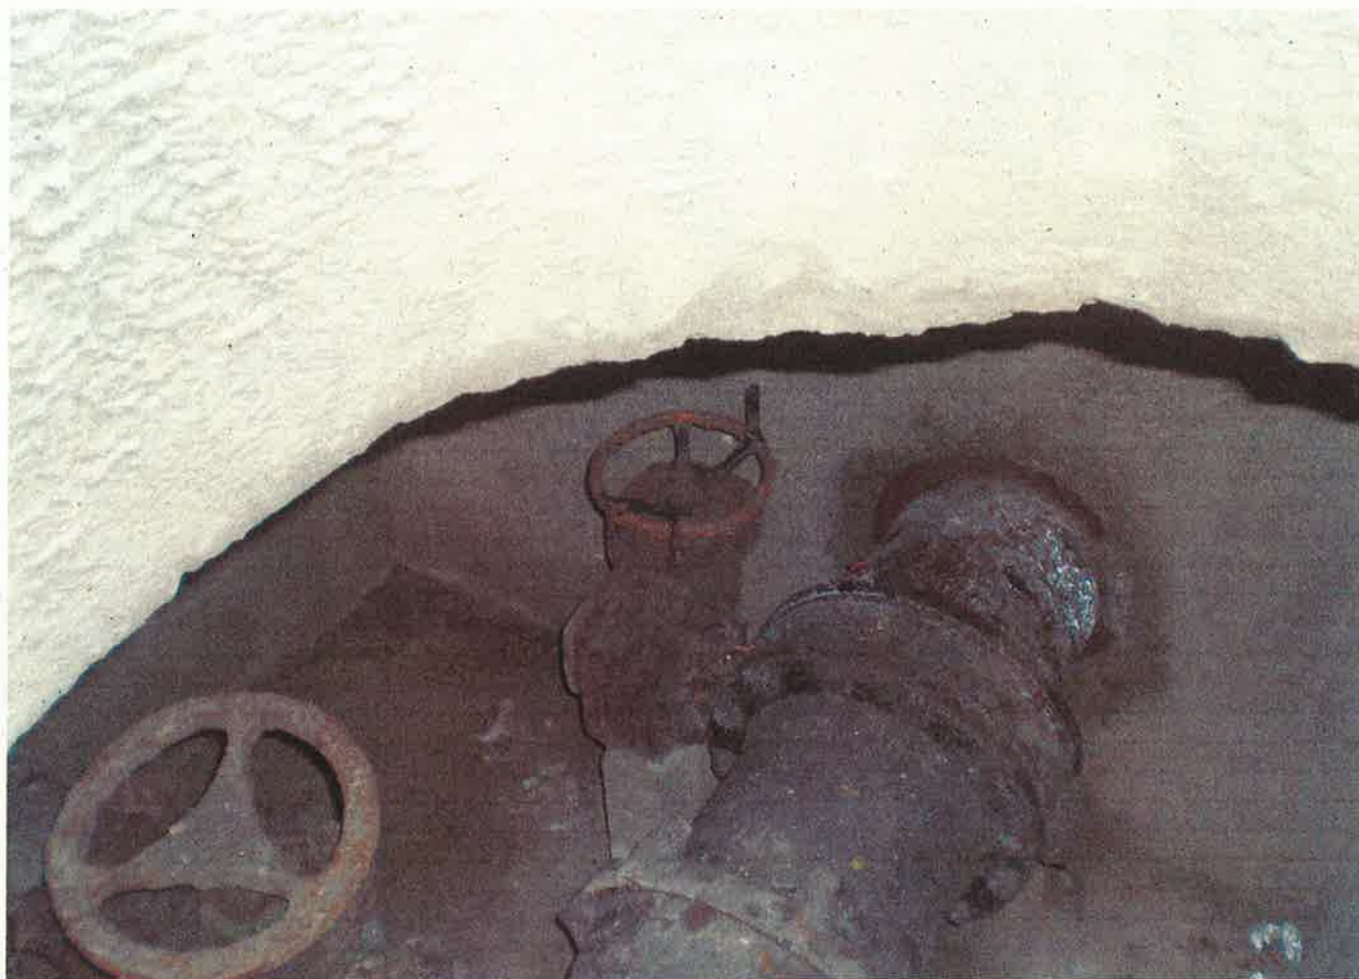
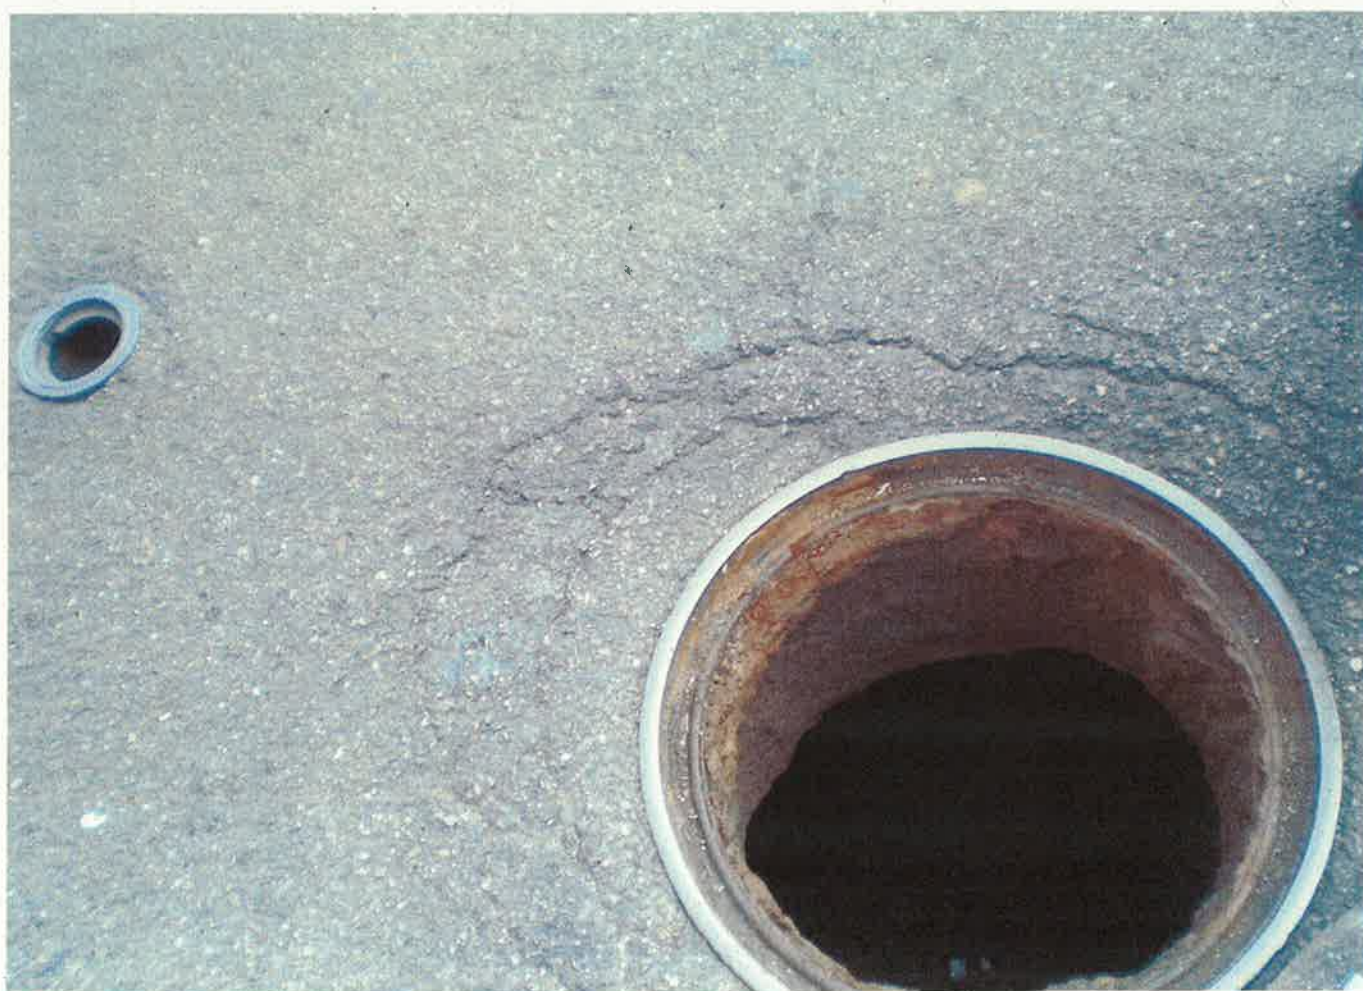
PATES, INEXISTENTES O EN MAL ESTADO -Nº

NO HAY PATES HACER DOS TRAMPILLONES PARA EL  
DESAGÜE (MEDIDA DESDE EL PAVIMENTO A LA TUBERIA ES DE 93)  
Y PARA LA VALVULA DE φ 300 DE MARIPOSA

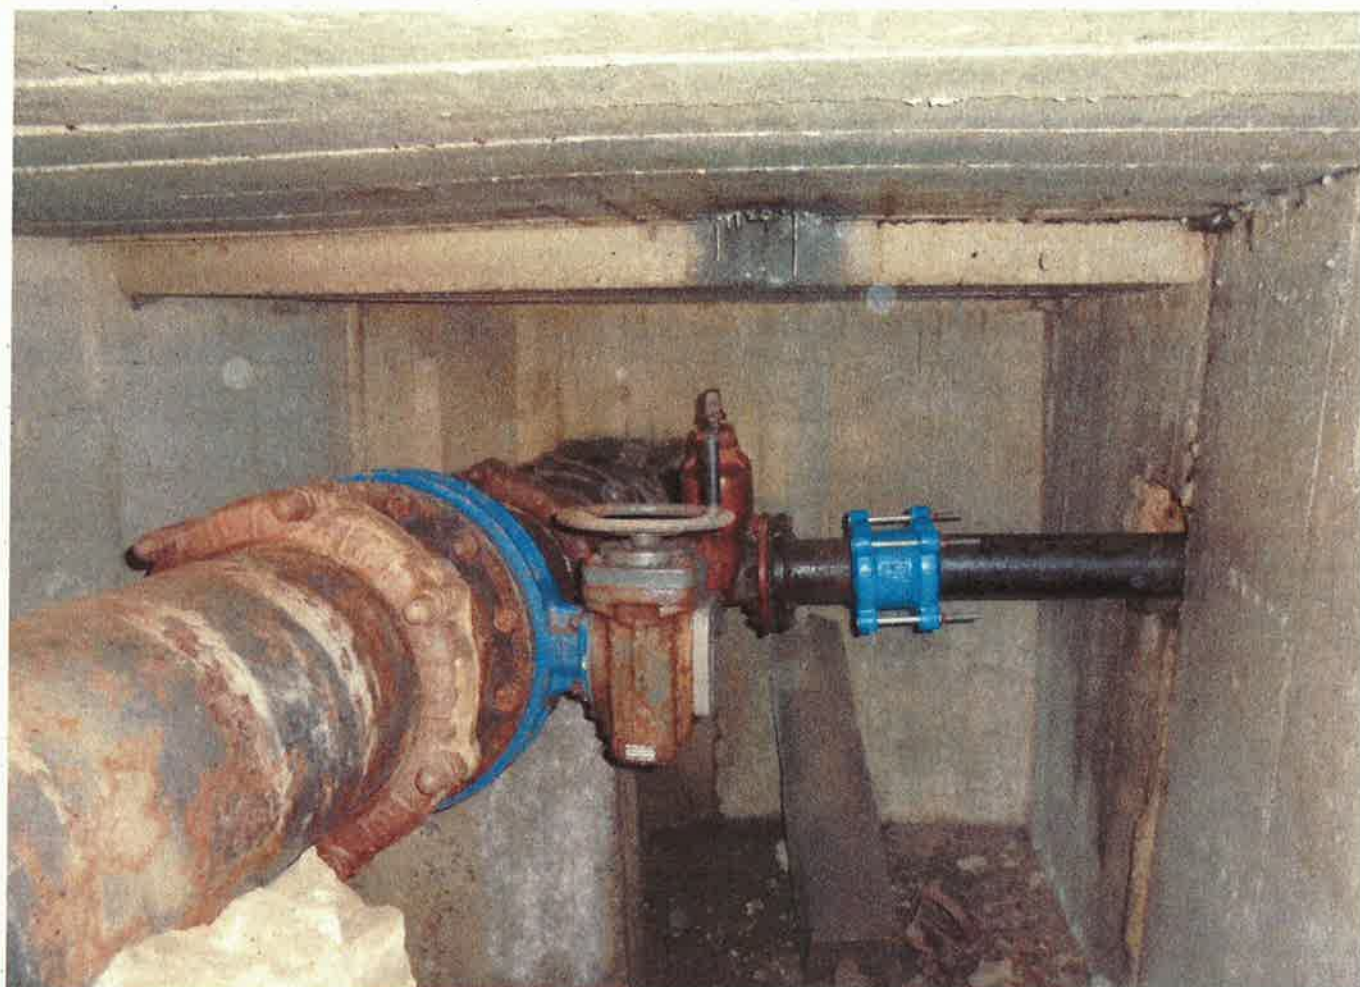
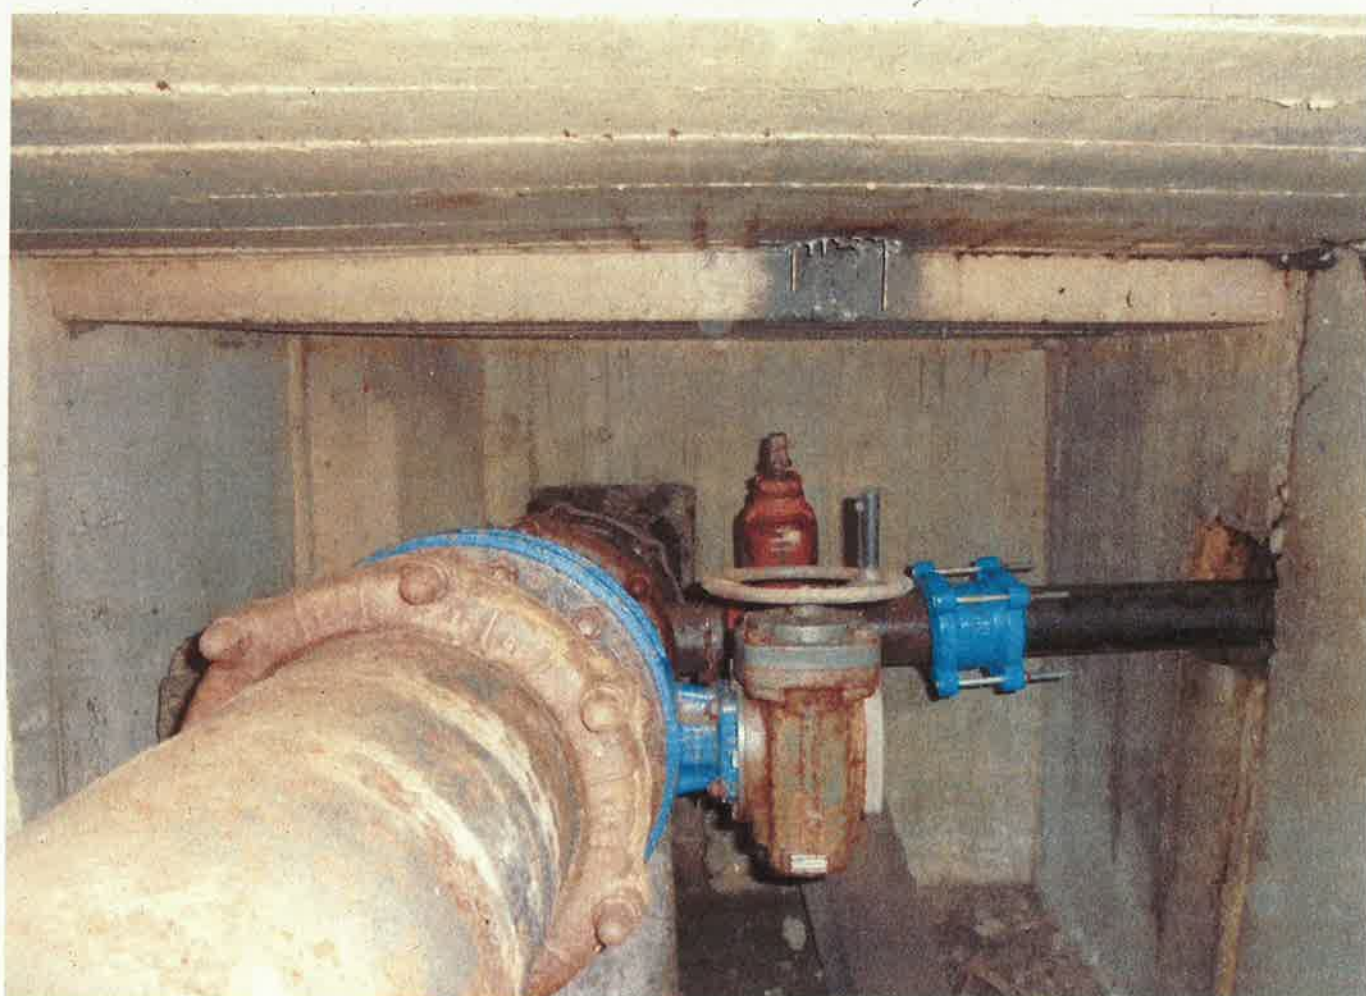
HACER TRAMPILLON PARA VALULA DE MARIPOSA DE  $\phi$  500

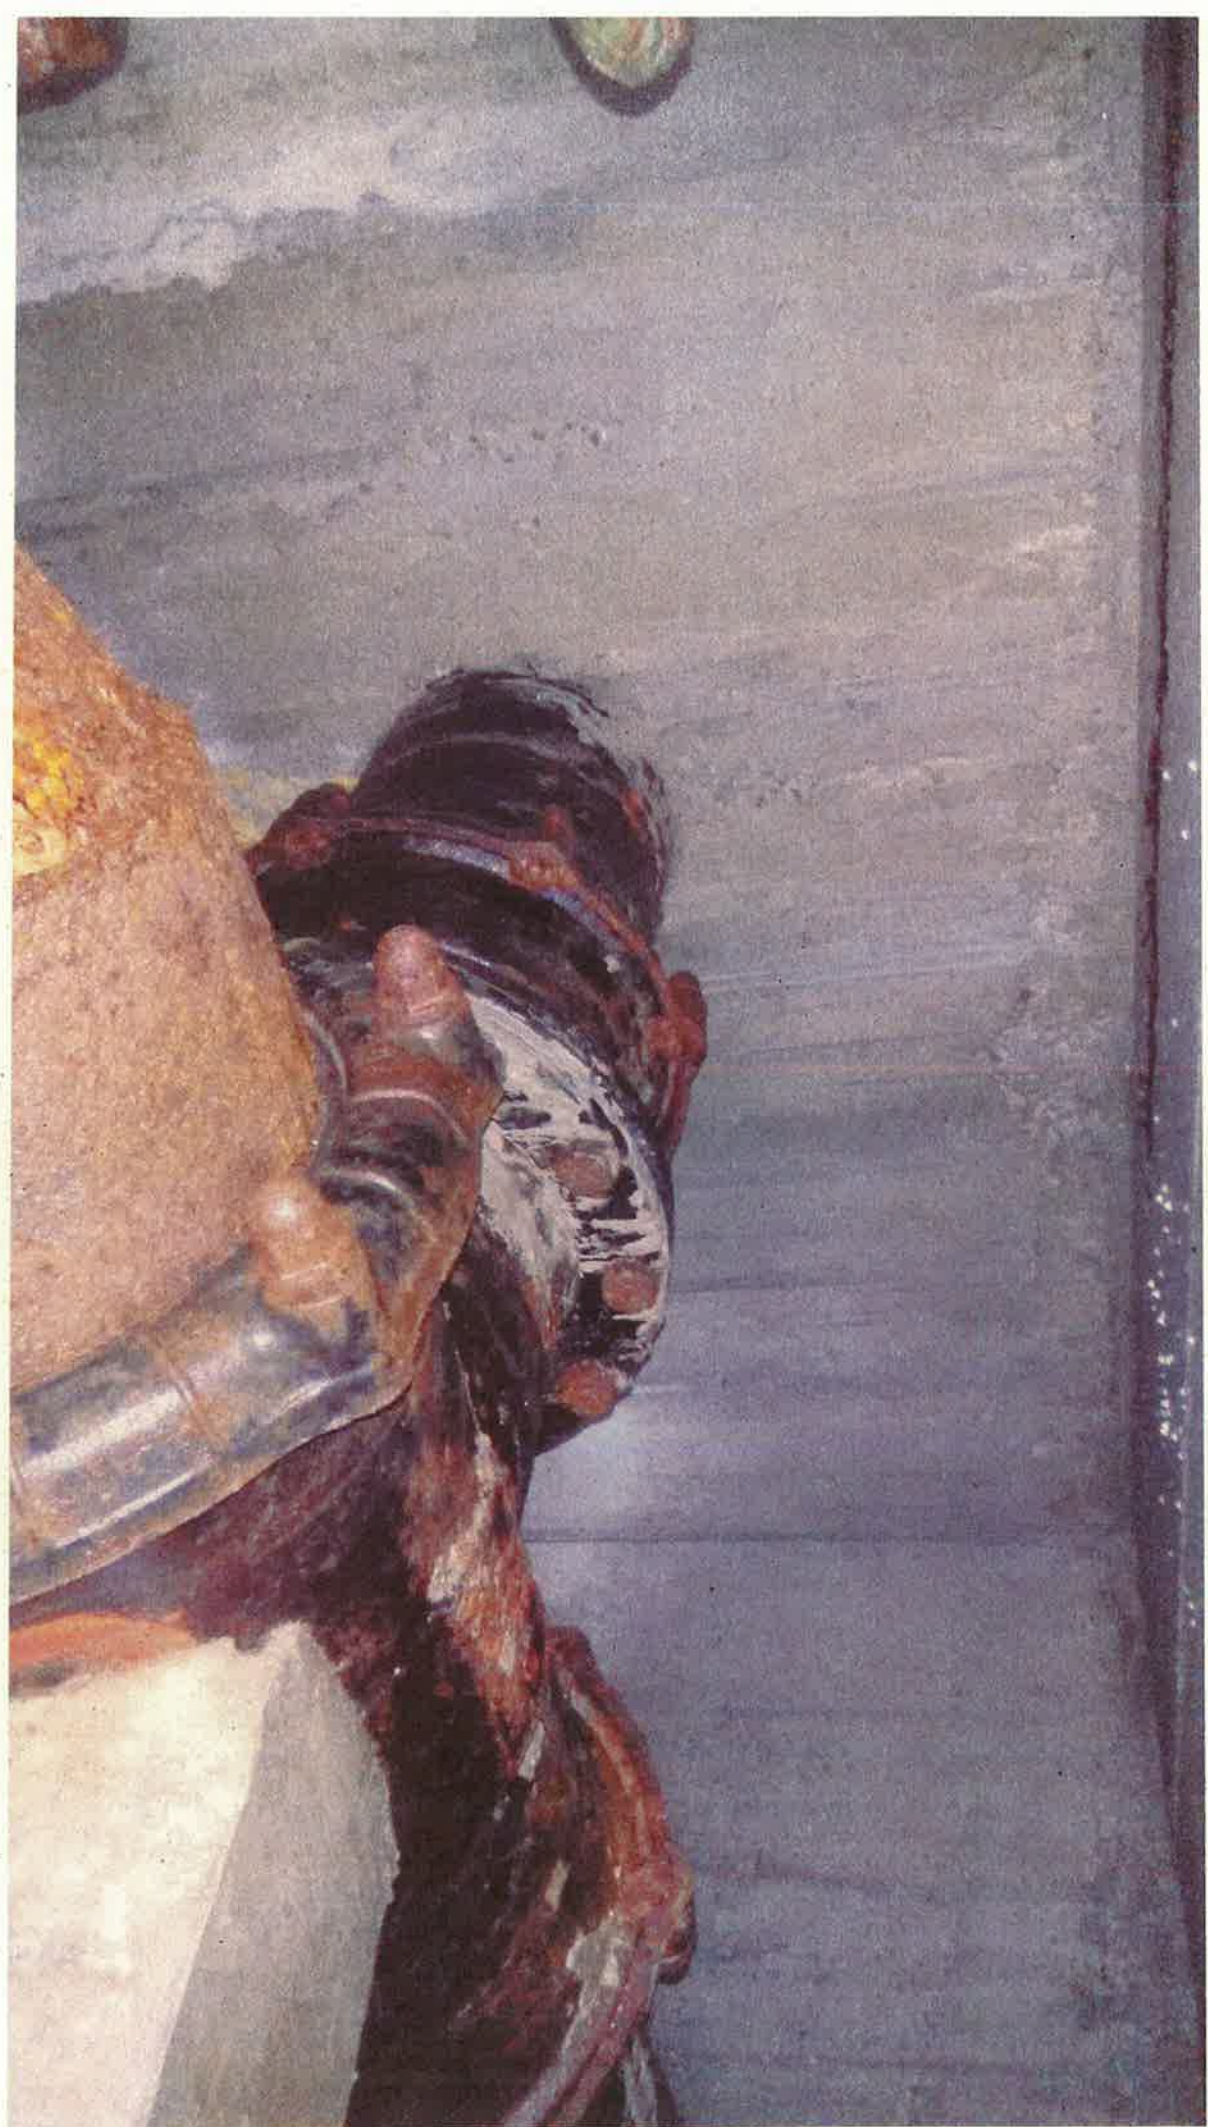
**Valvula de φ 150 compuesta en mal estado y perdida de agua por union de la reduccion de φ 300/φ 150**

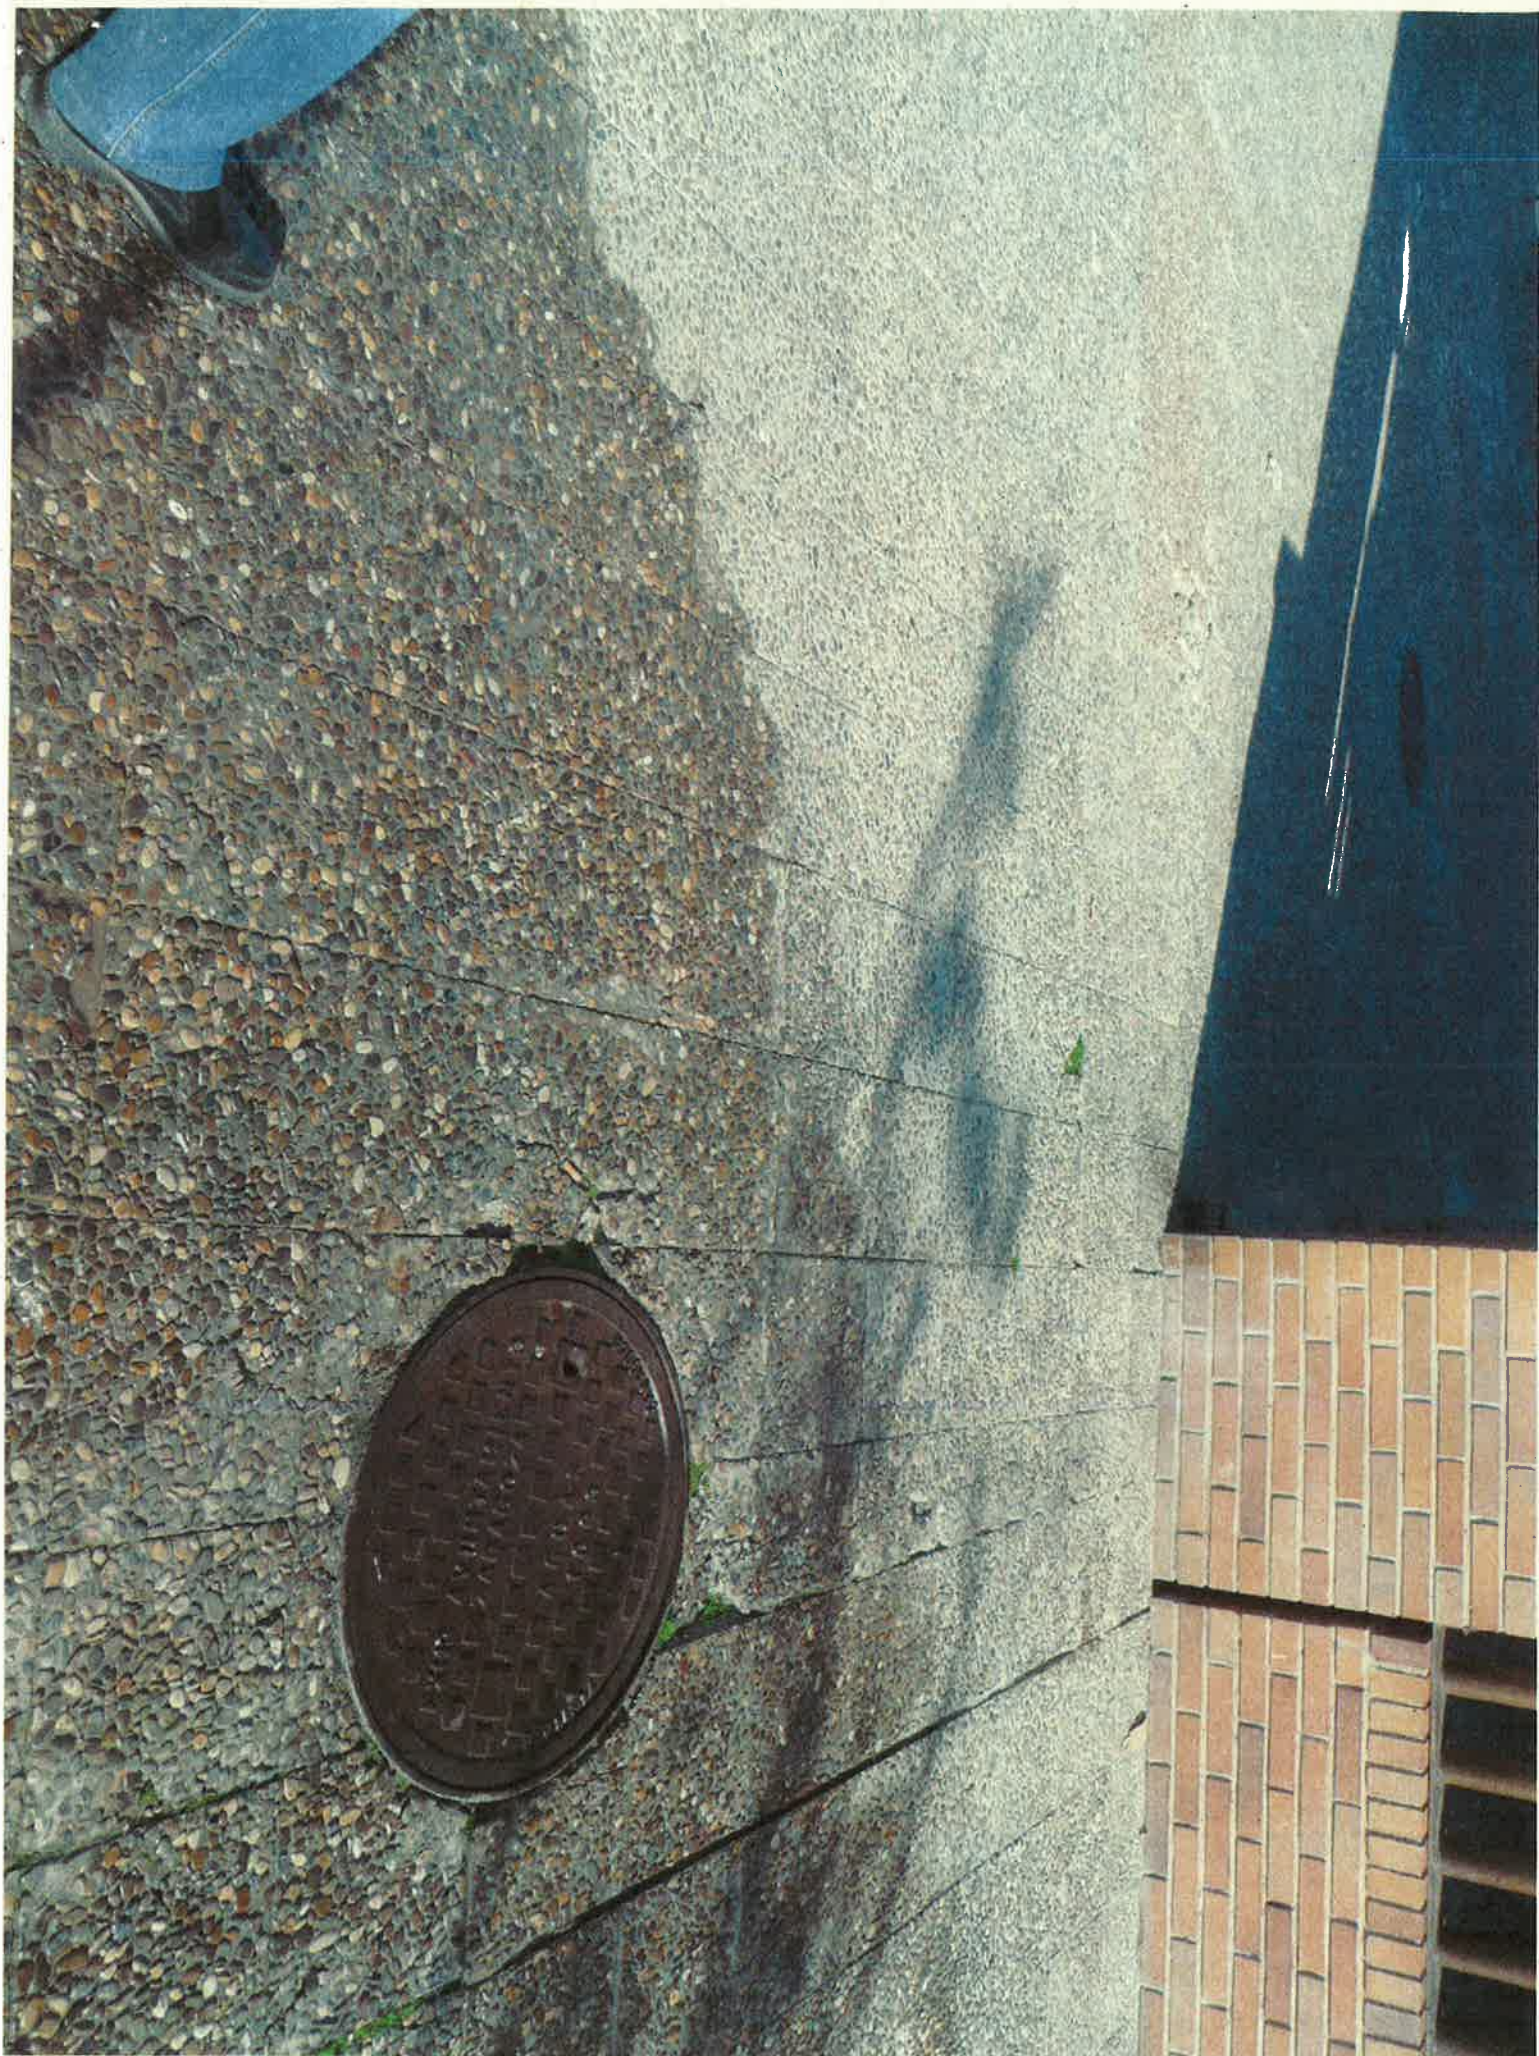
Válvula de tubería de abastecimiento  $\phi 150$  de nueva  
y válvula de desagüe vieja

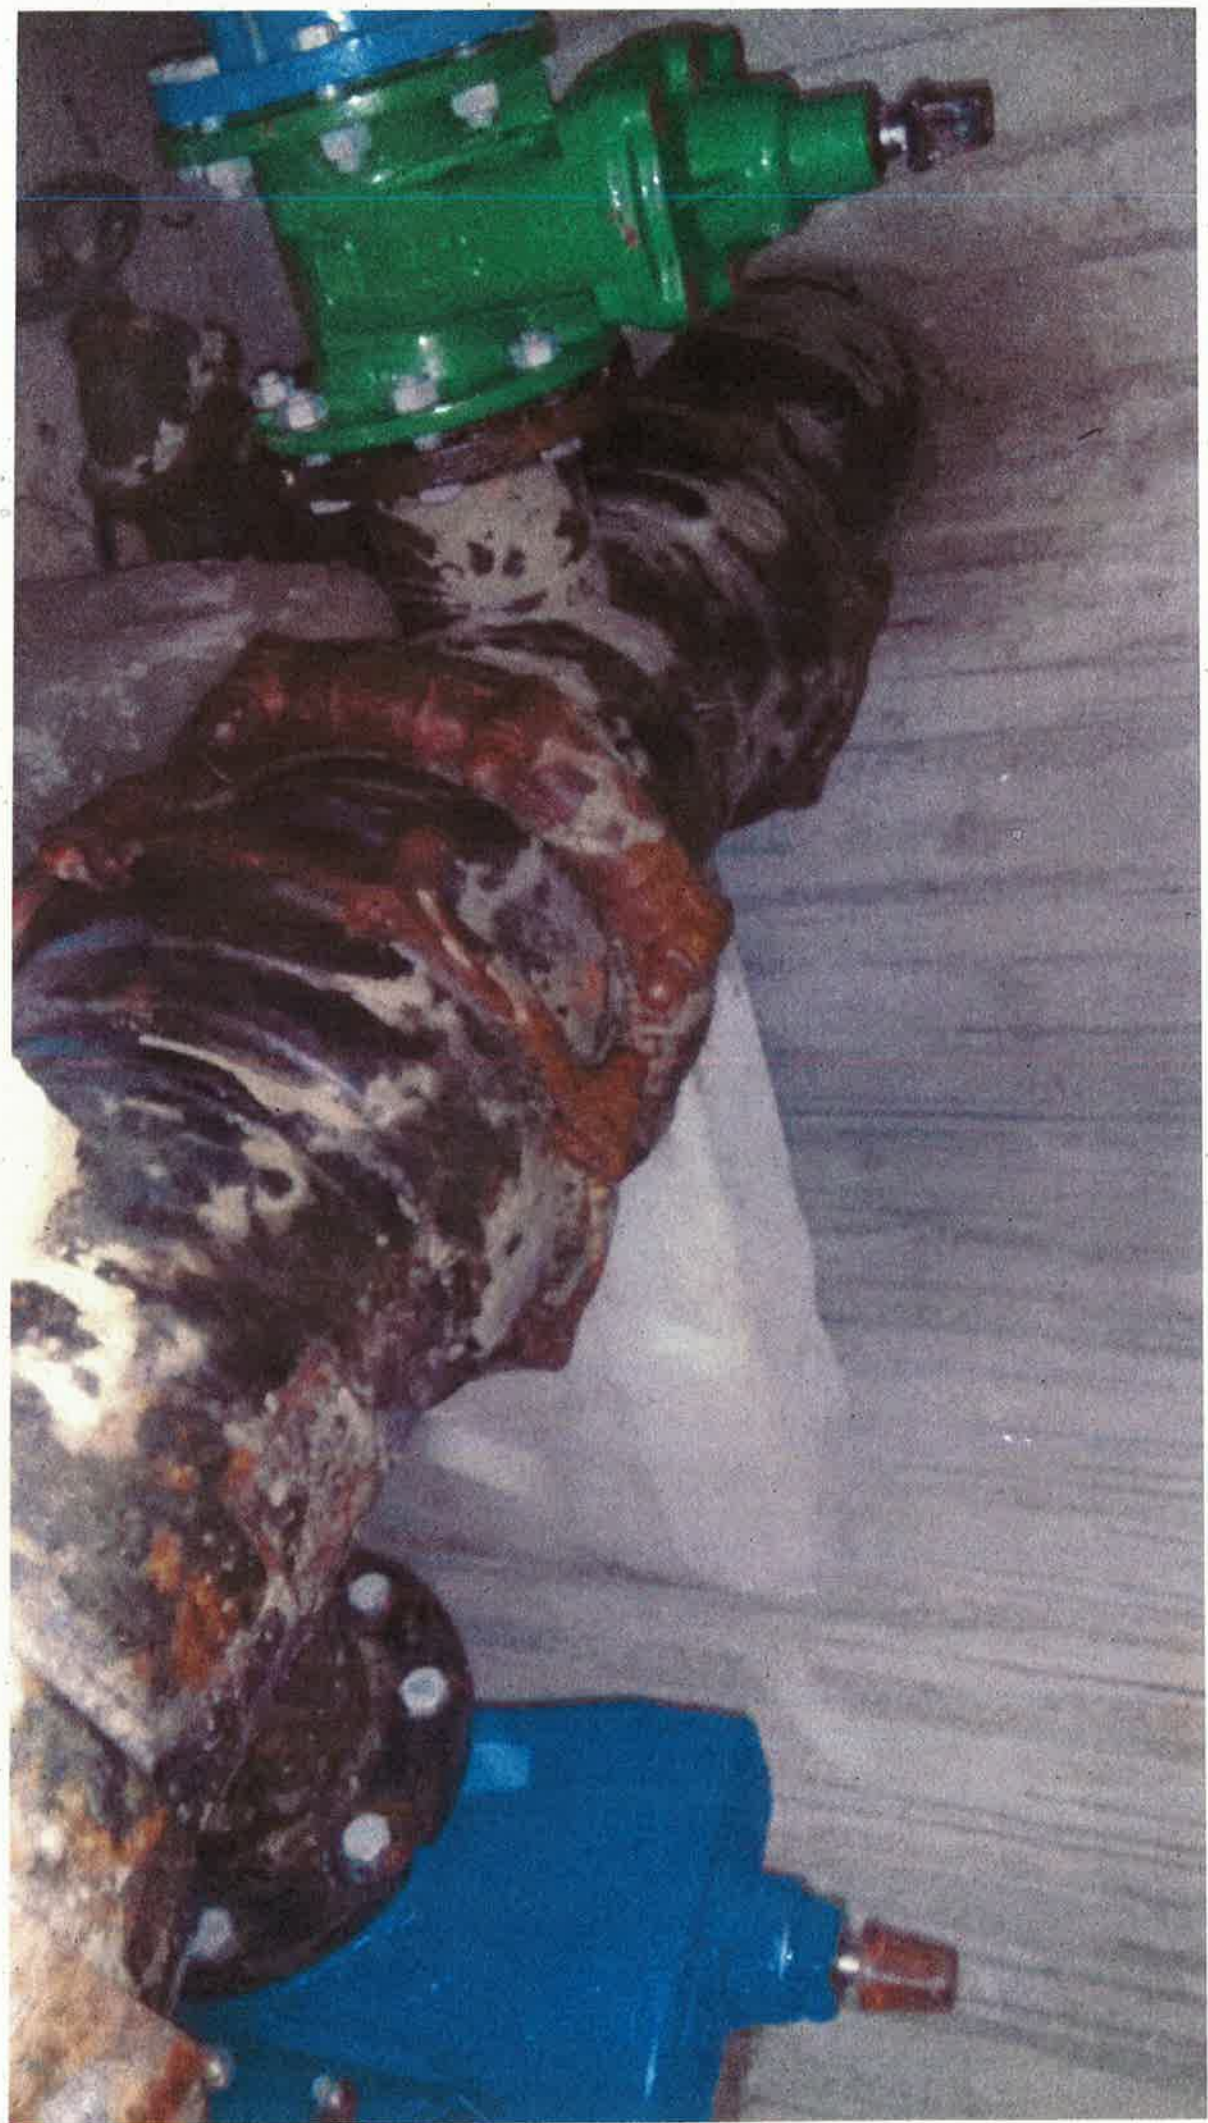
**Valvulas de φ 150 compuesta nuevas**

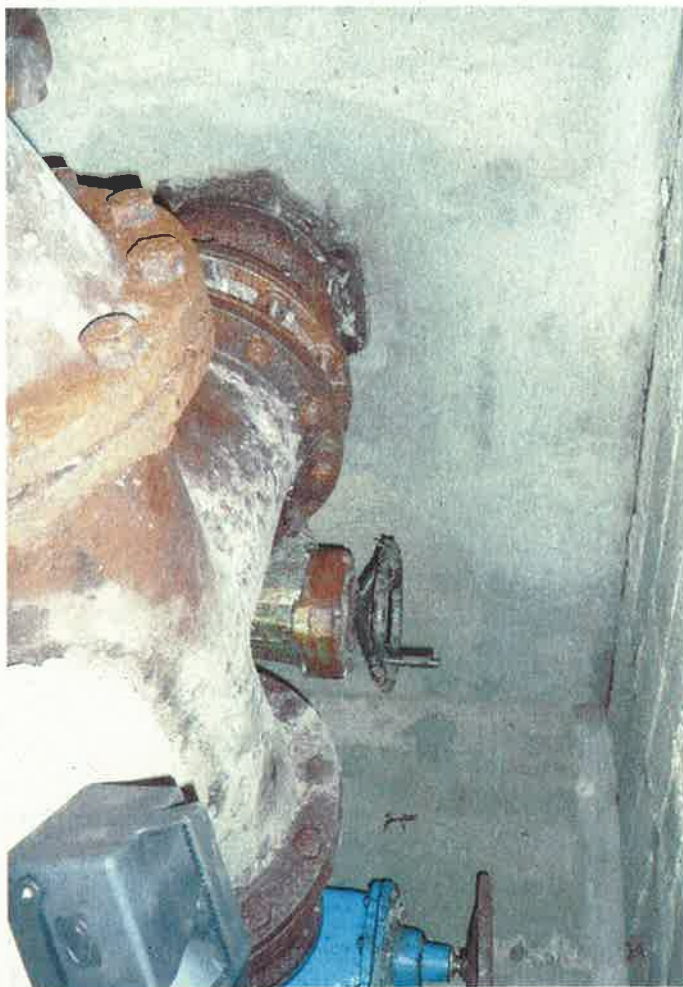
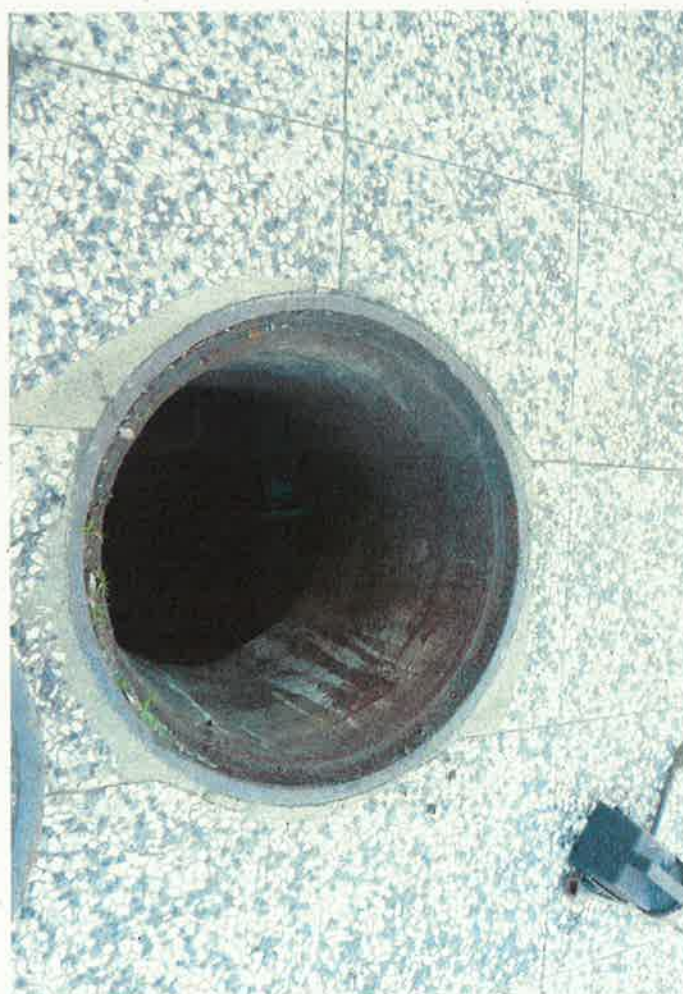
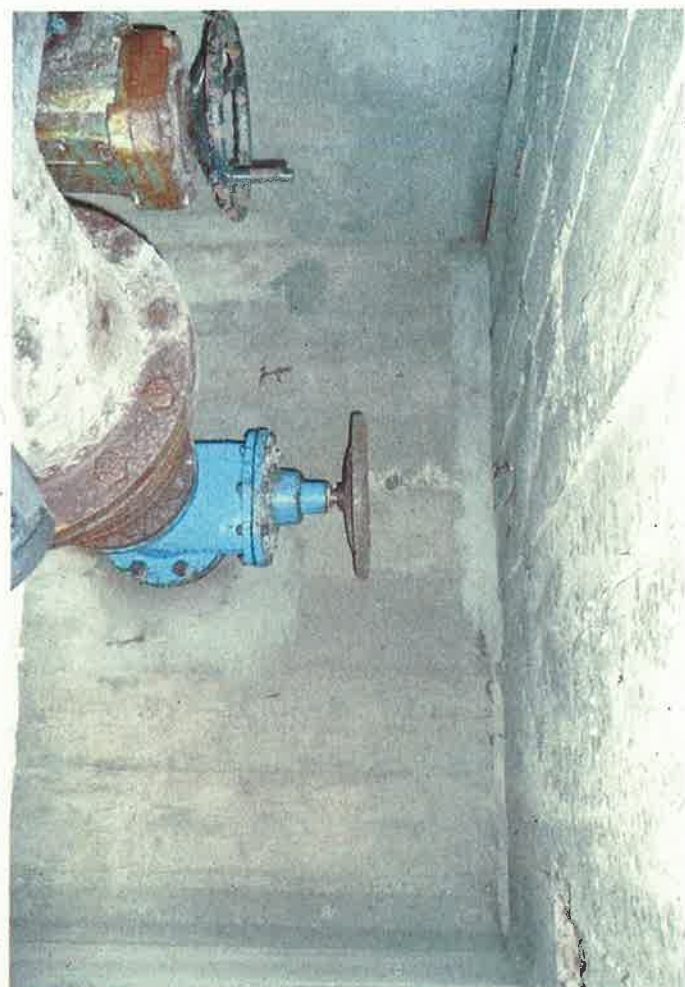
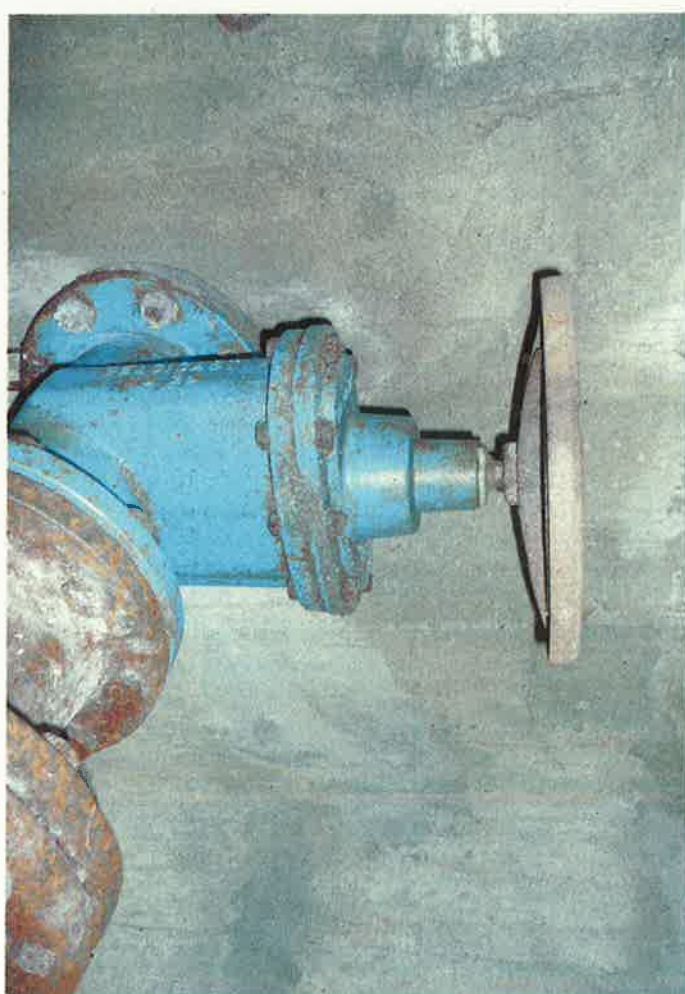
**HAY QUE HACER 3 TRAMPILLONES EN UNO DE ELLOS SOLO  
FALTA ROMPER LA BALDOSA**

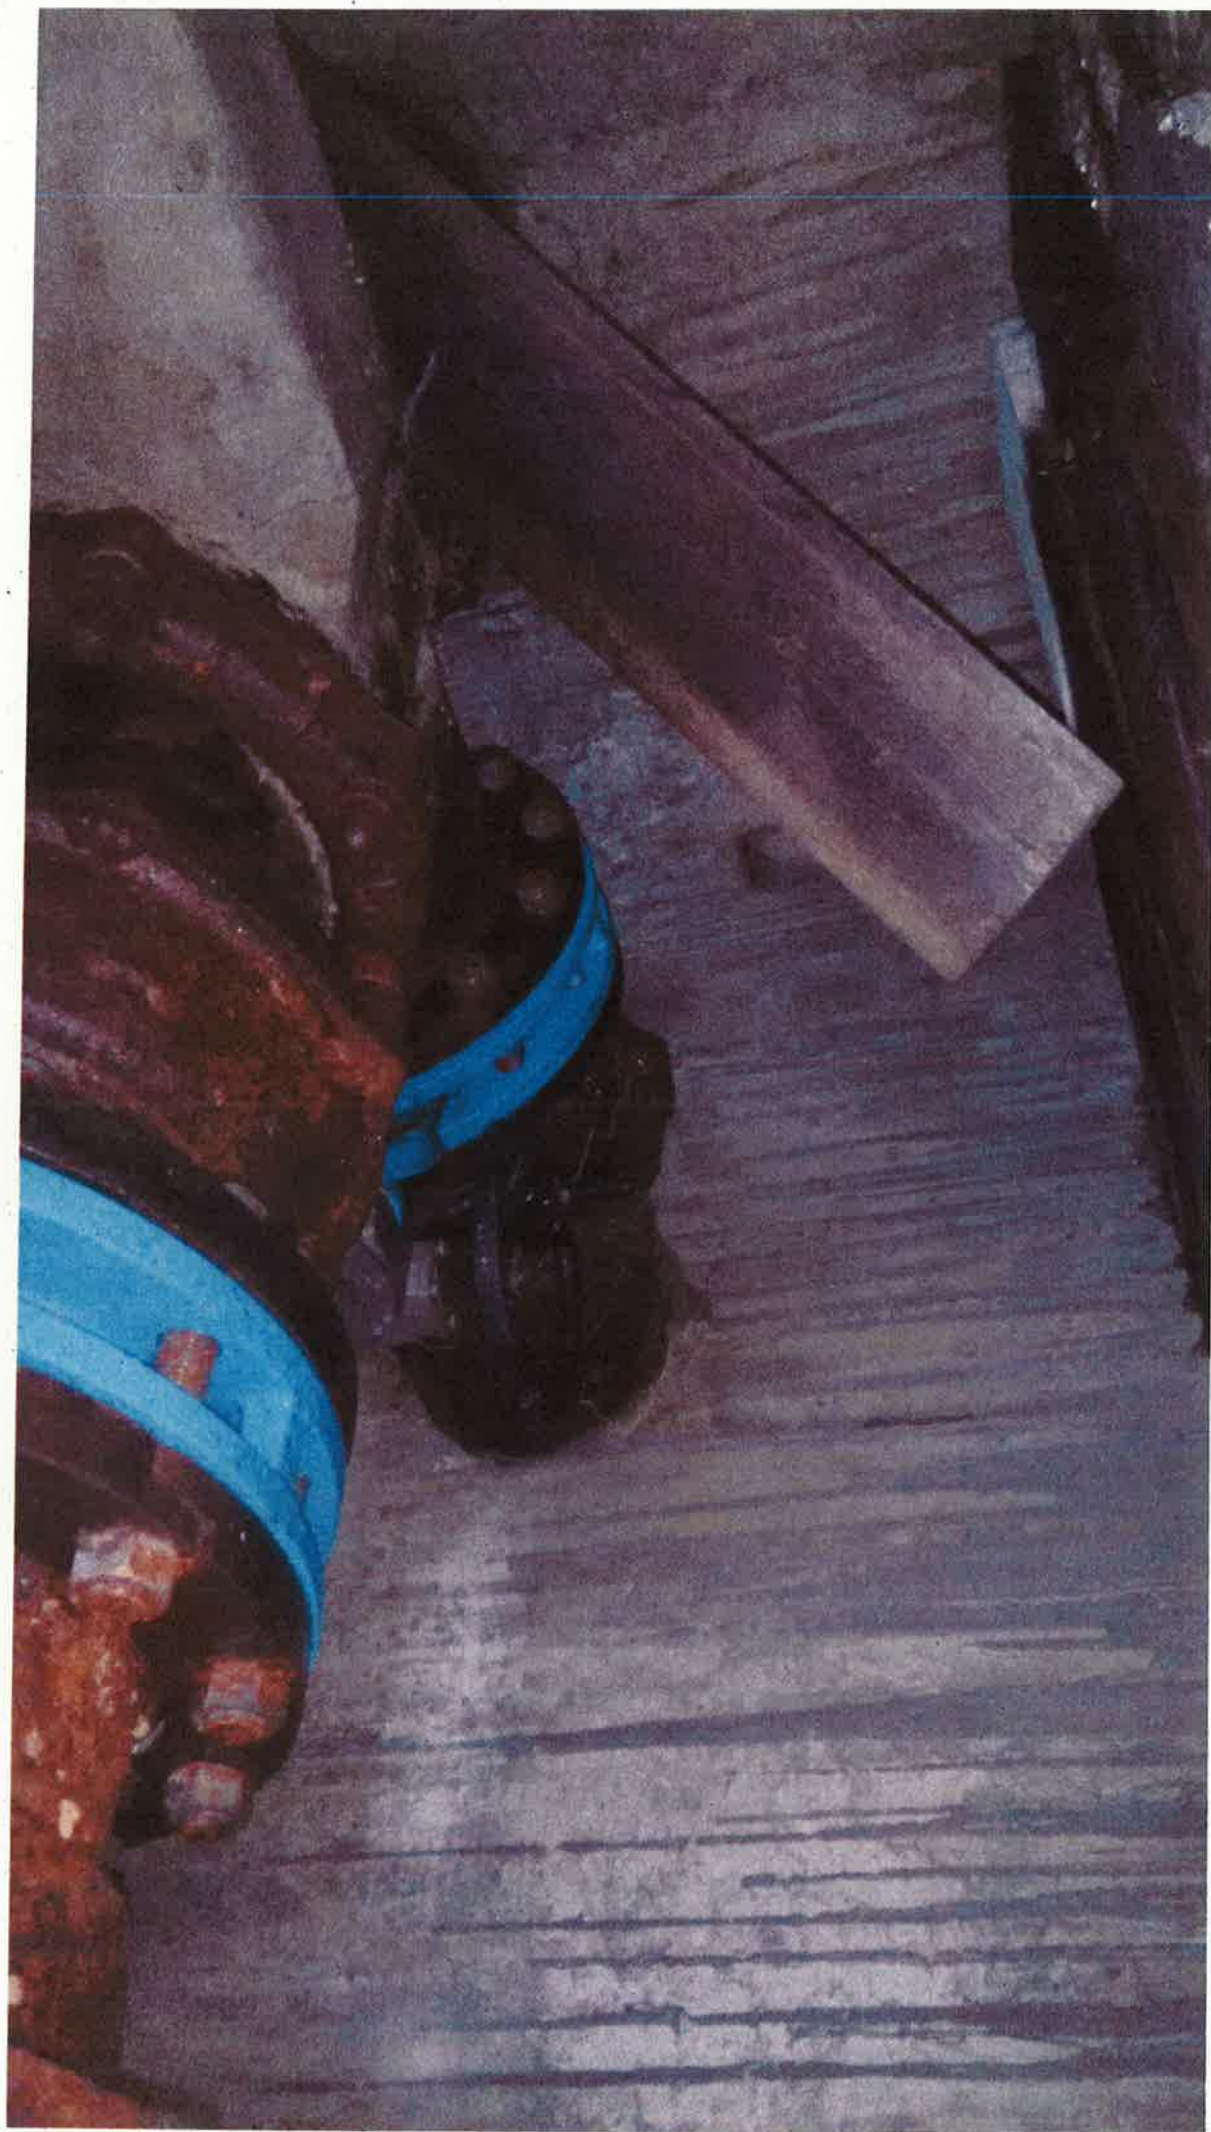
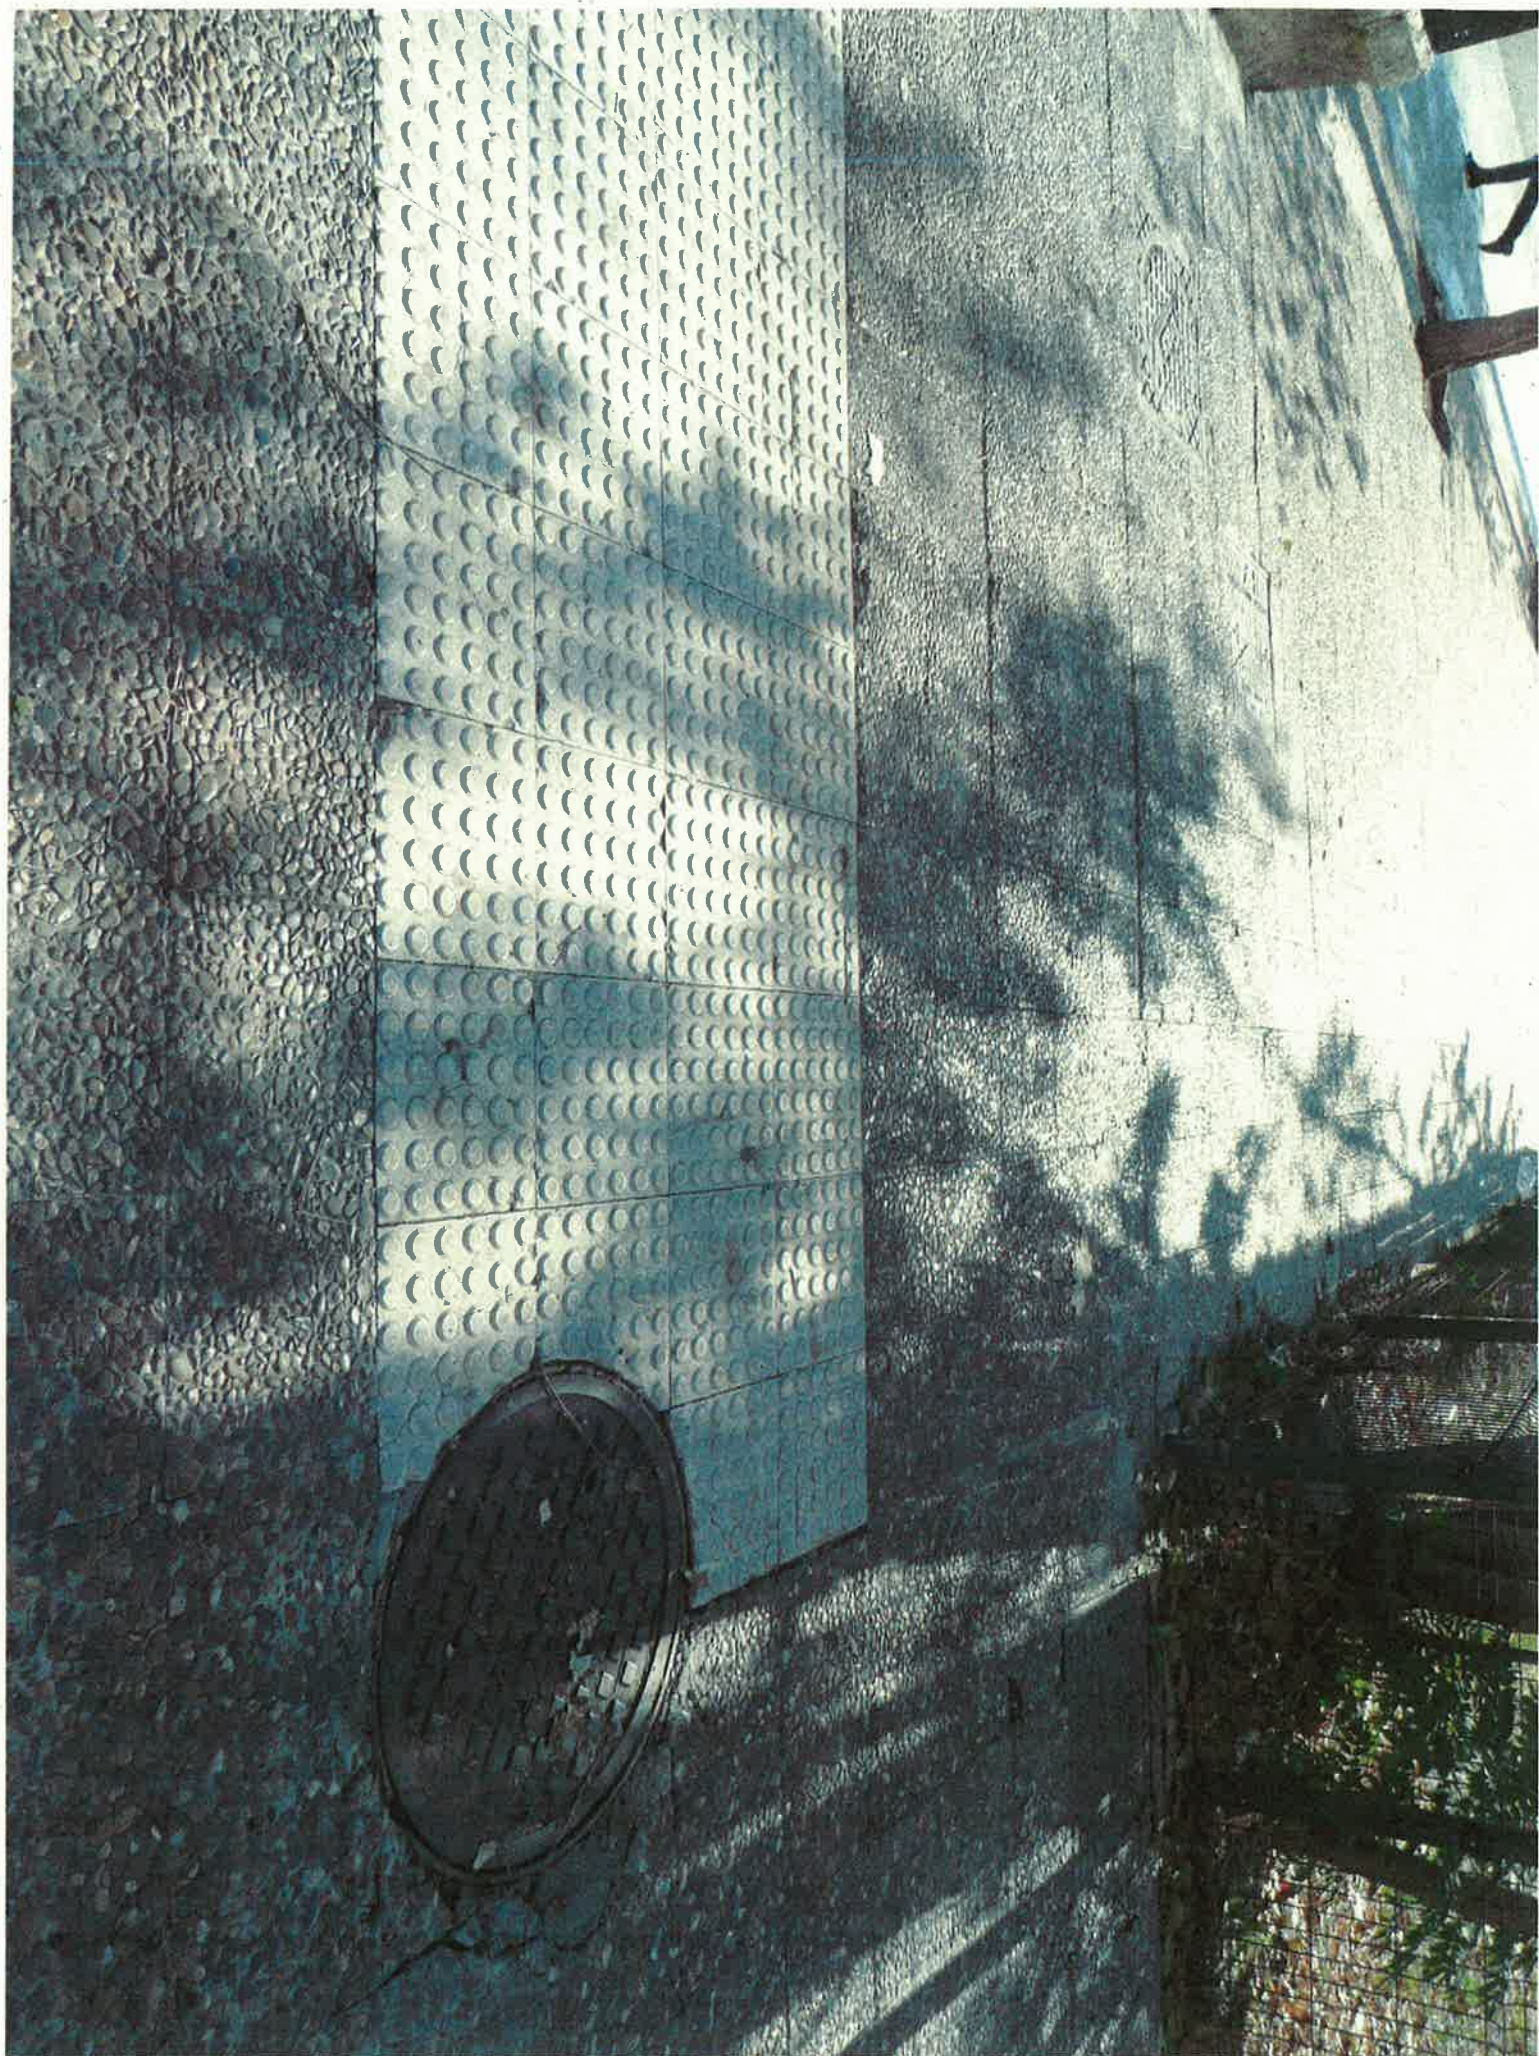
**Valvulas de  $\phi$  300 Maniposa colocadas horizontales a la tubería (Perfecto para realizar fresado de trampillones)**
