# FICHA DESCRIPTIVA (acceso operación de llaves)

EXCMO. AYUNTAMIENTO  
DE ZARAGOZA  
AGUAS  
1900

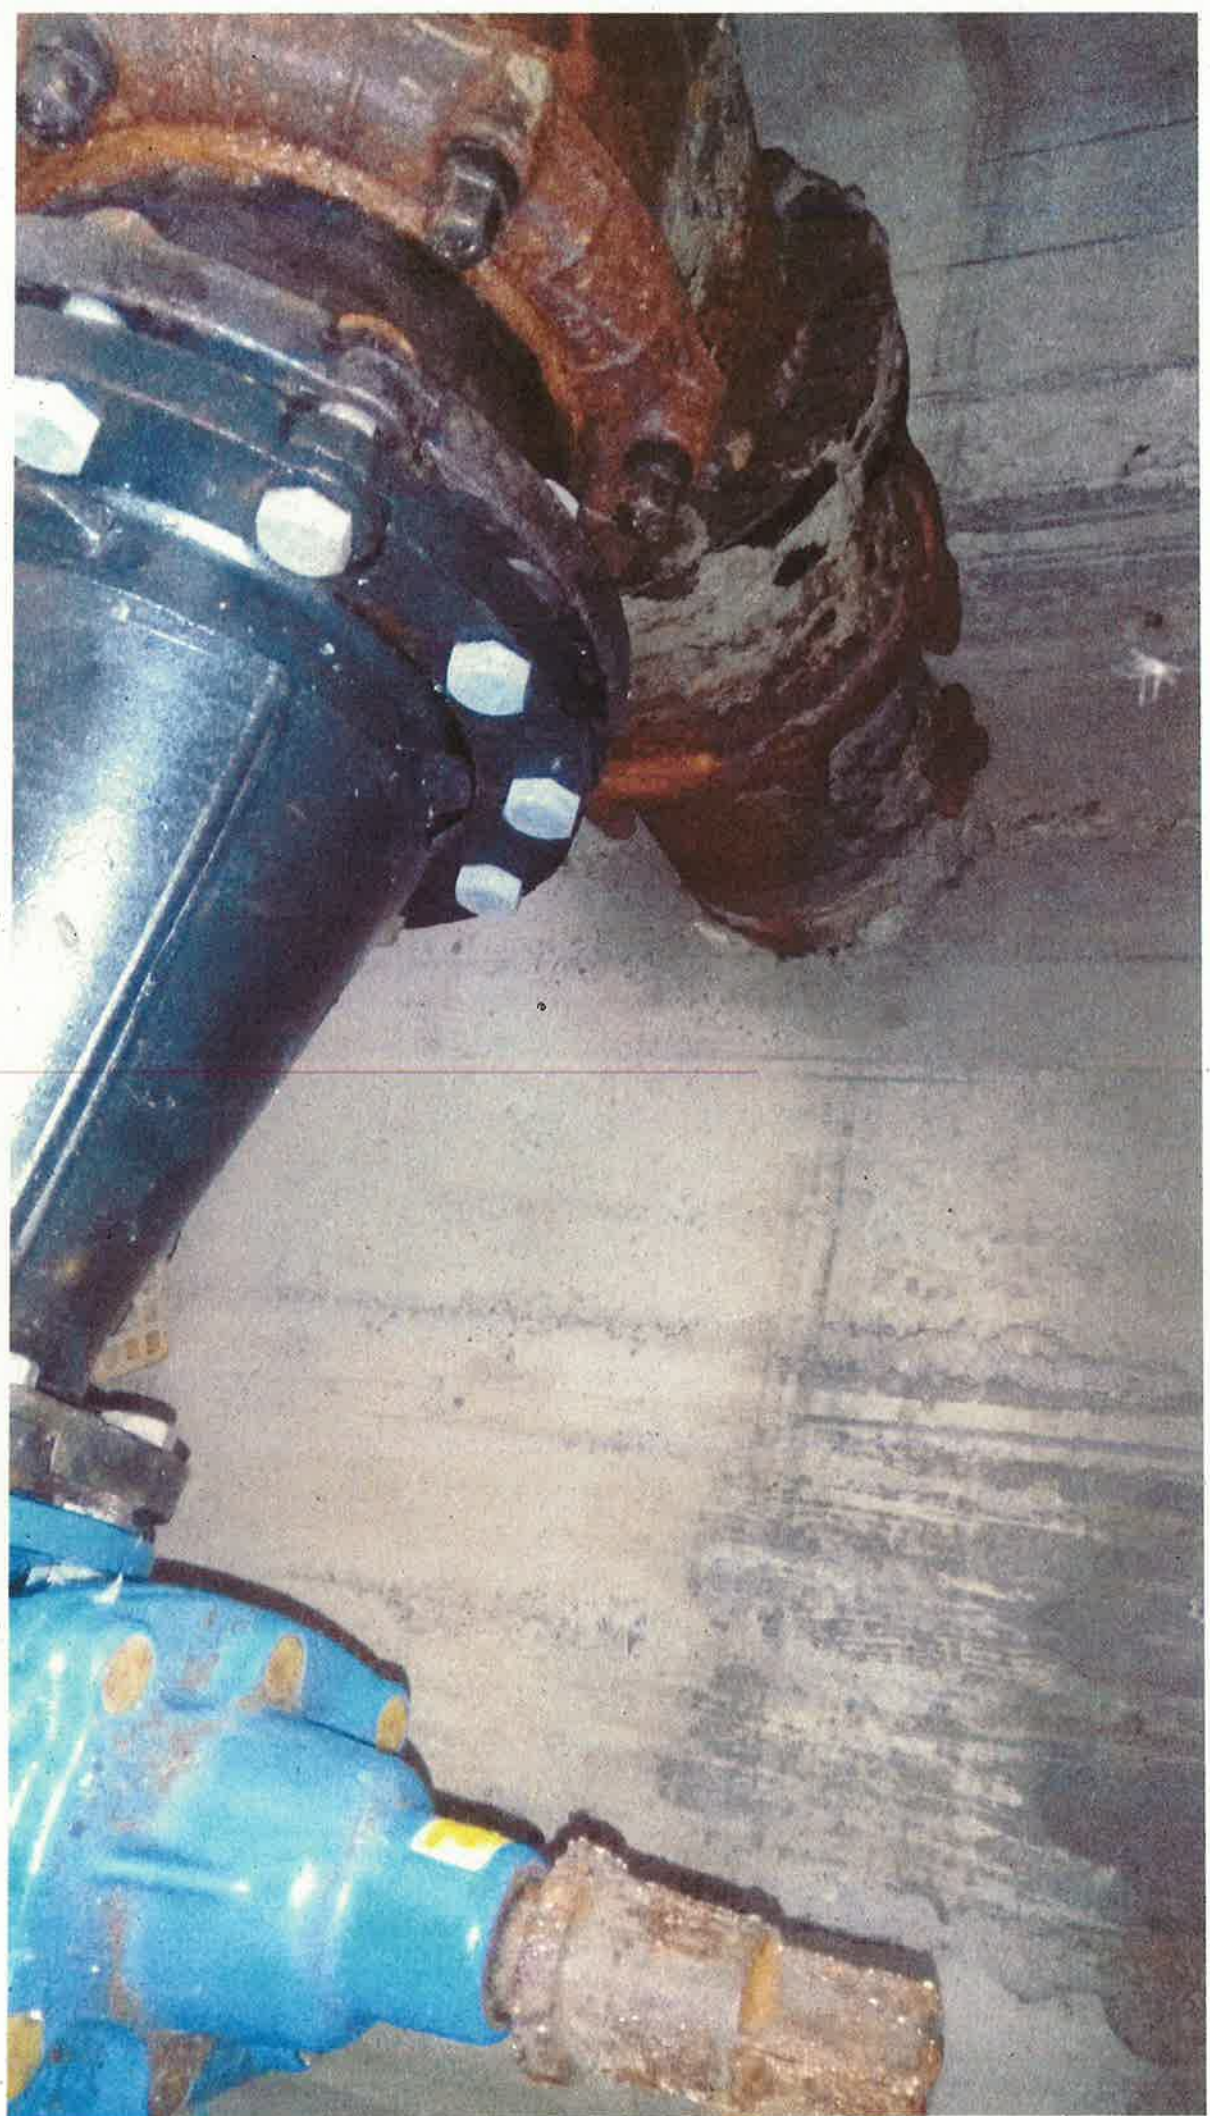
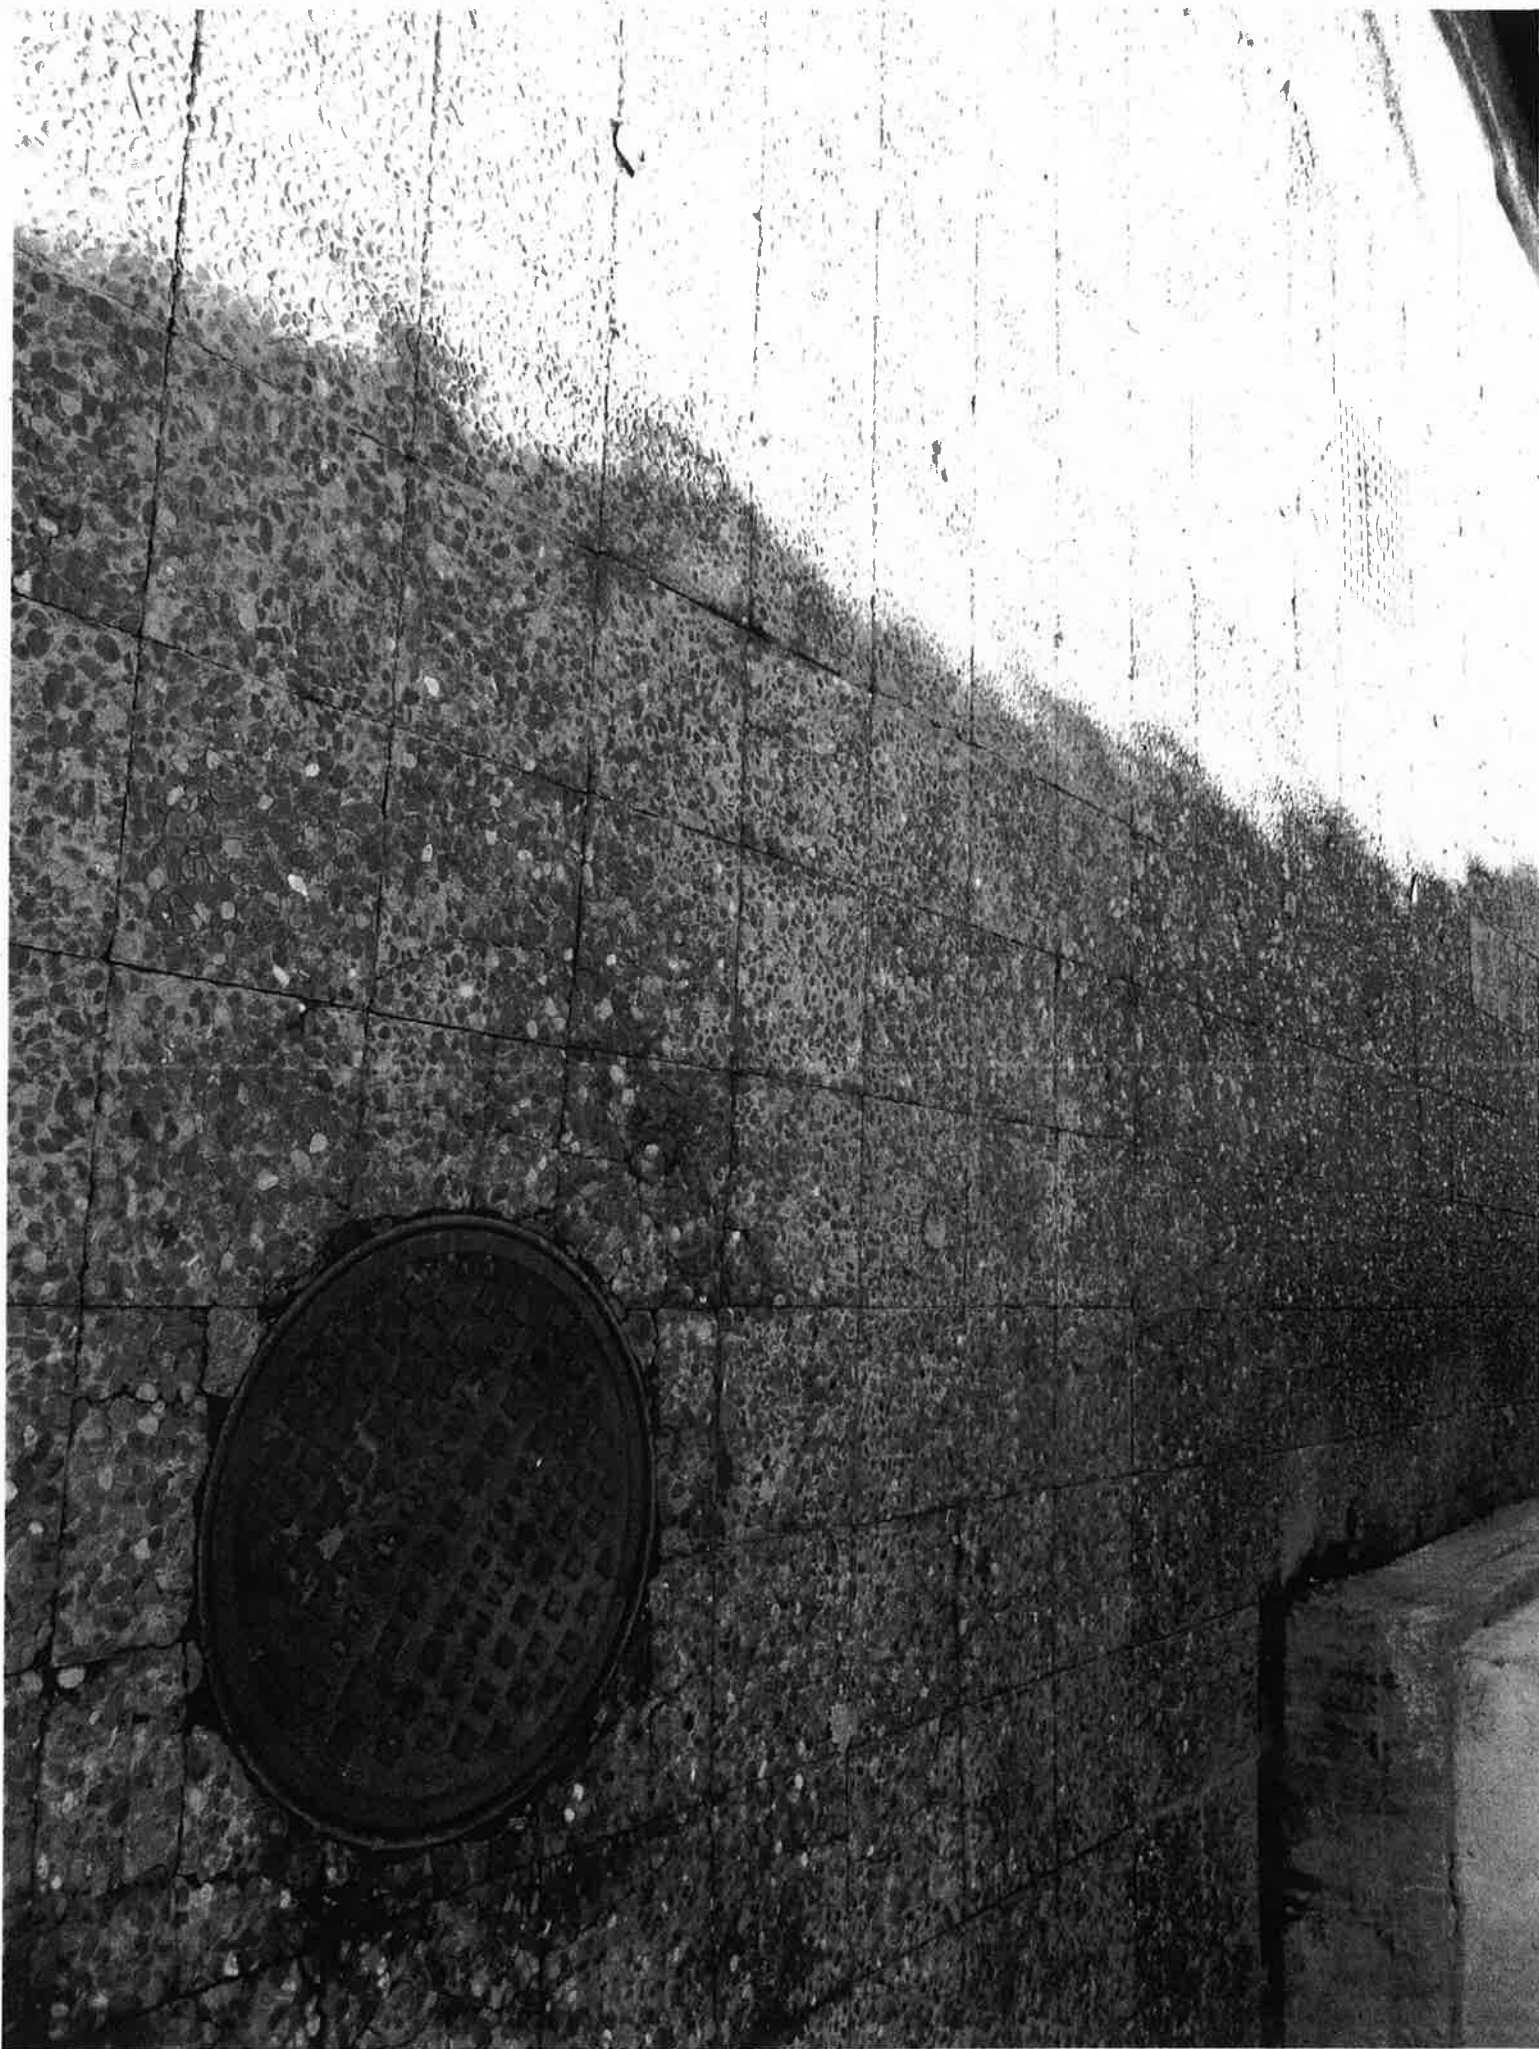
**Valvula nueva de  $\phi$  150 compuesta**

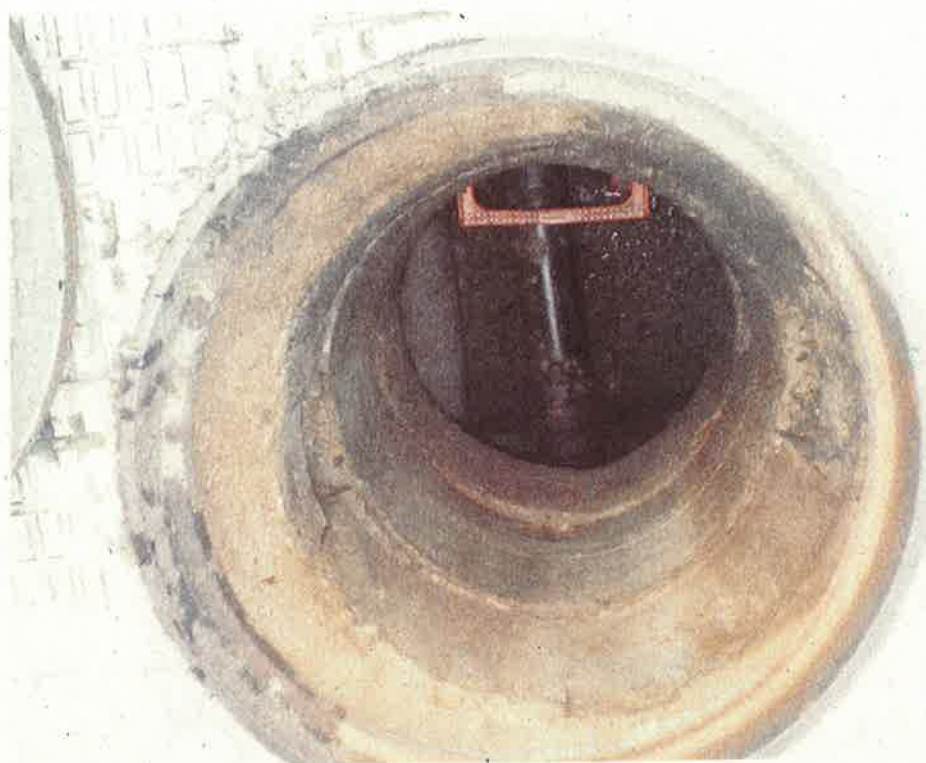
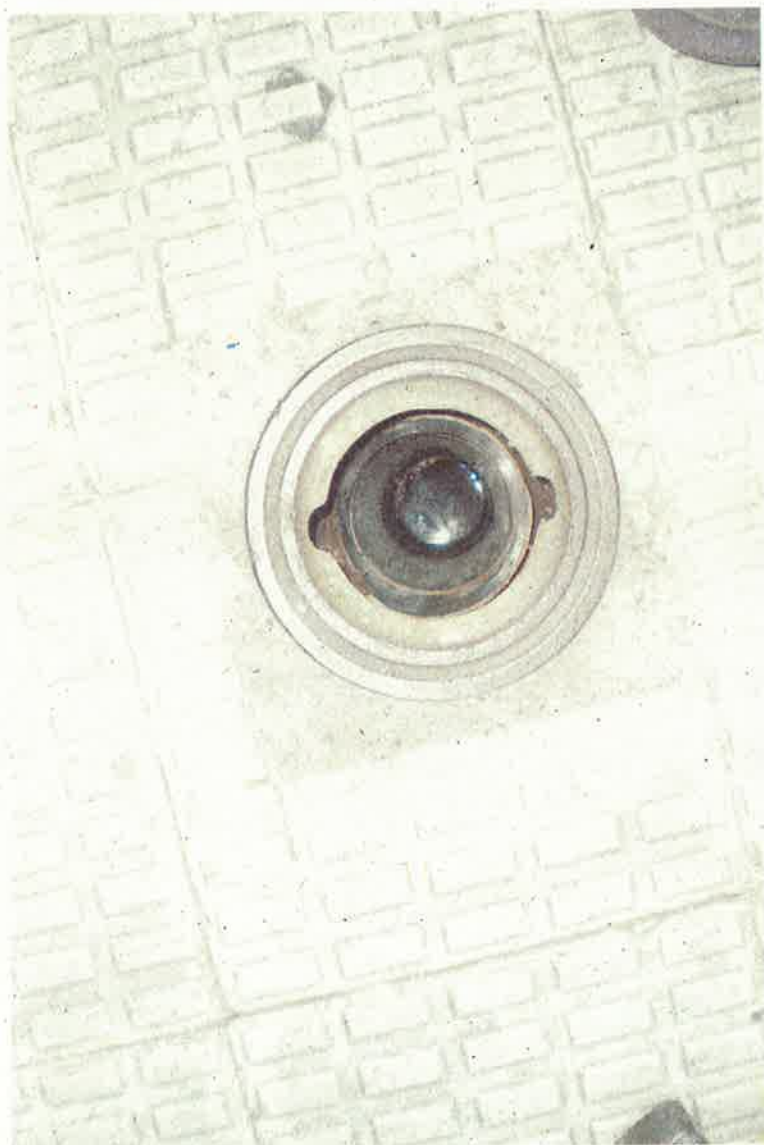
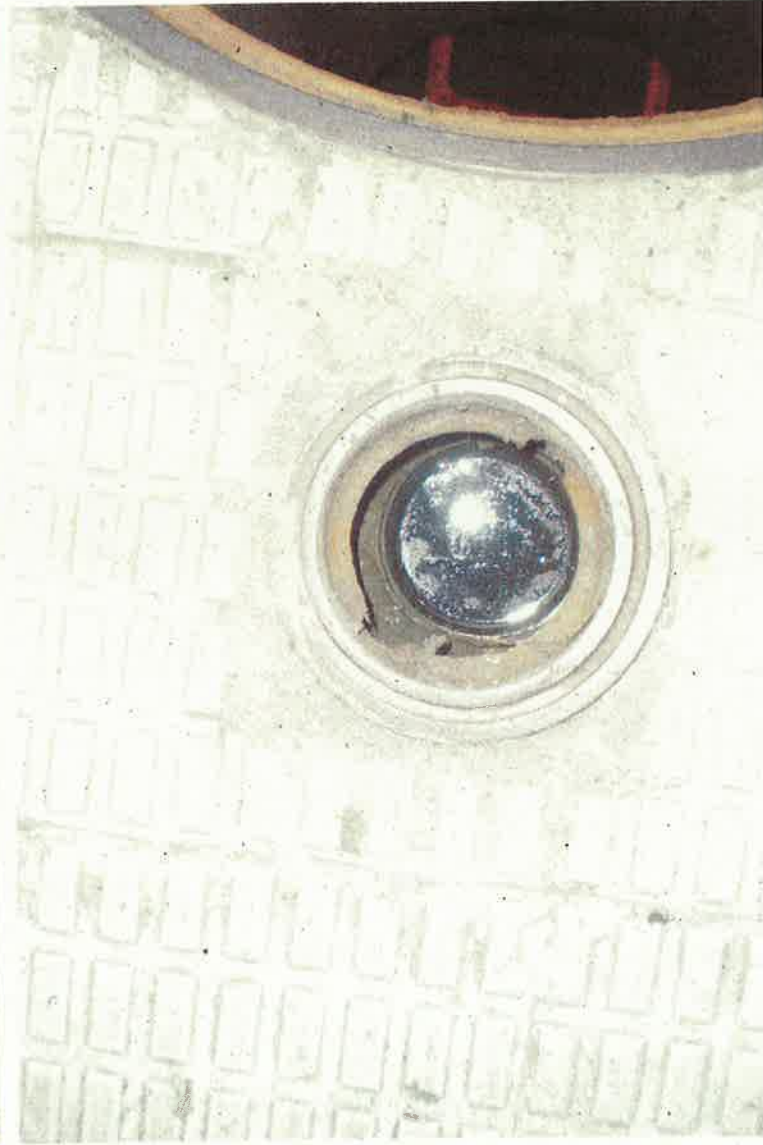
TRAMPILLONES DE VÁLVULA E HIDRANTE EN CÁMARA  
OBSTRUIDOS

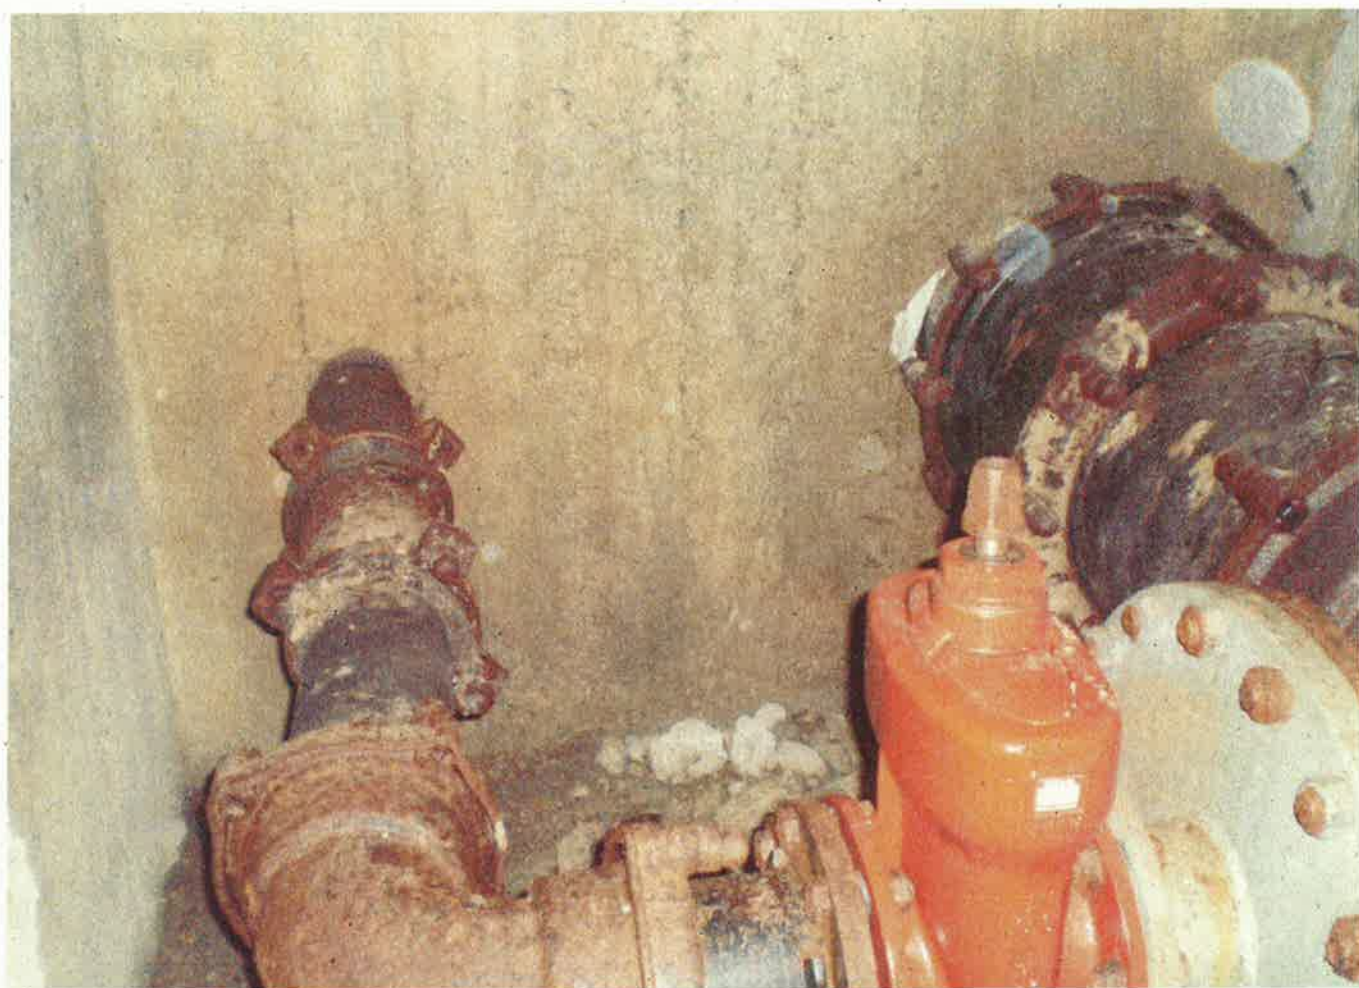
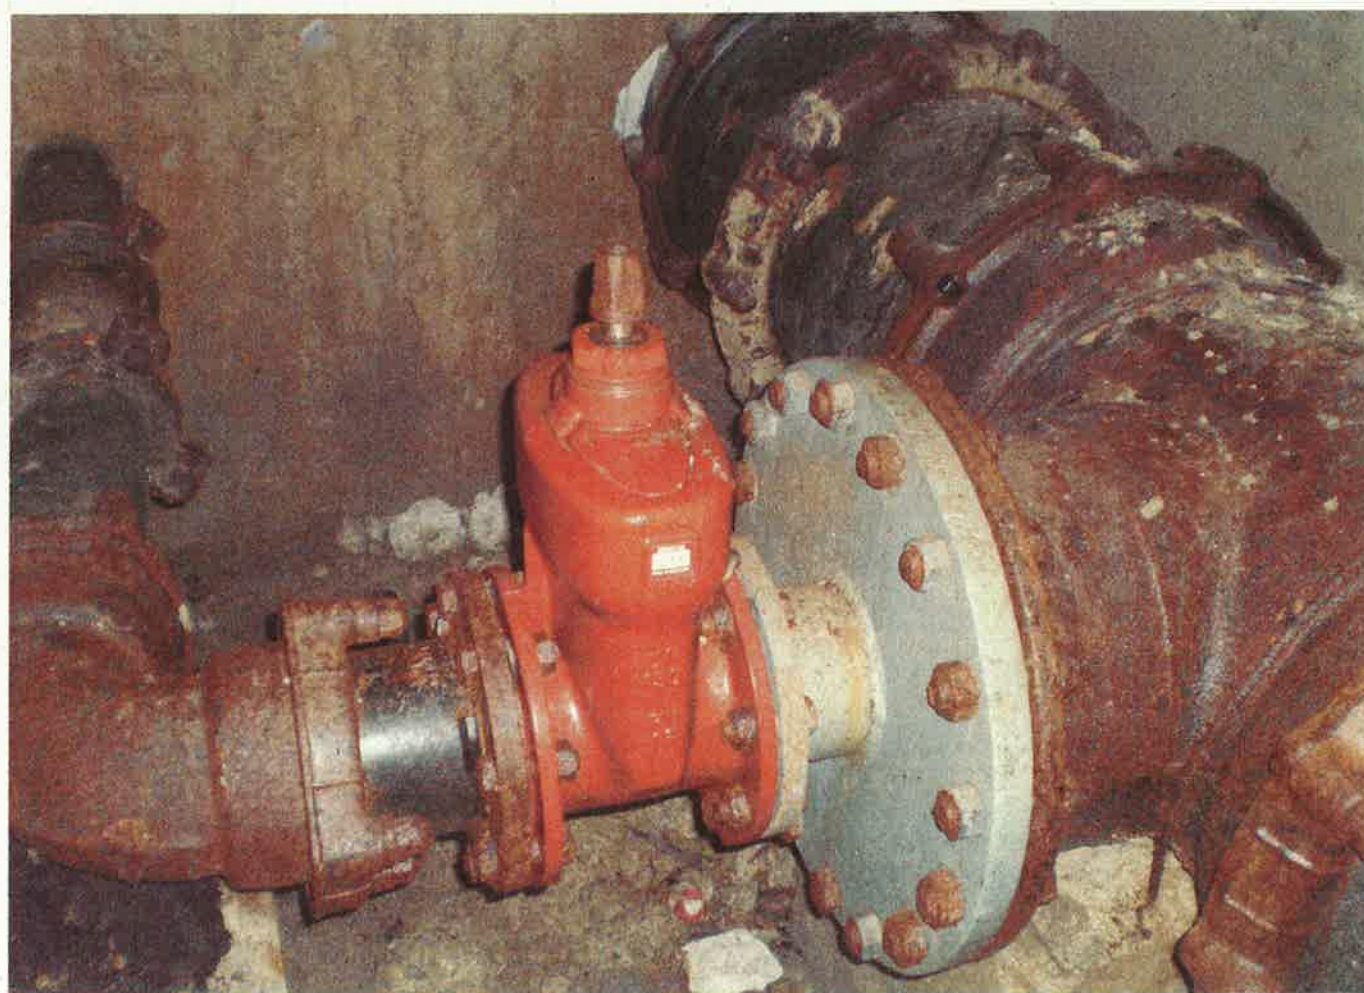
**HAN CAMBIADO LA VALVULA Y EL TRAMPILLON NO  
COINCIDE HAY QUE HACER UNO NUEVO**

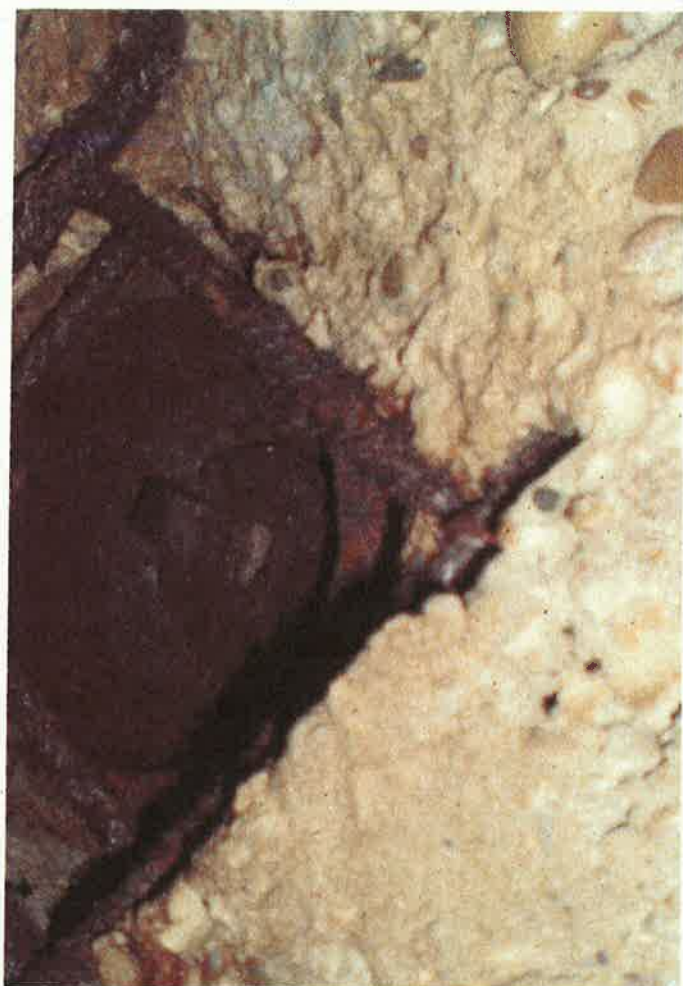
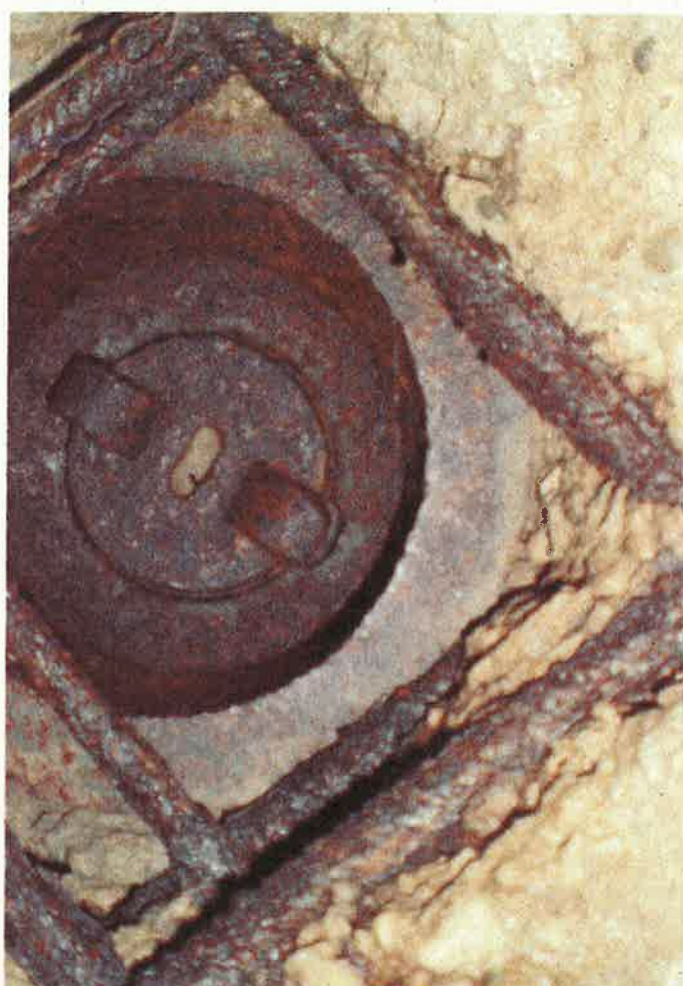
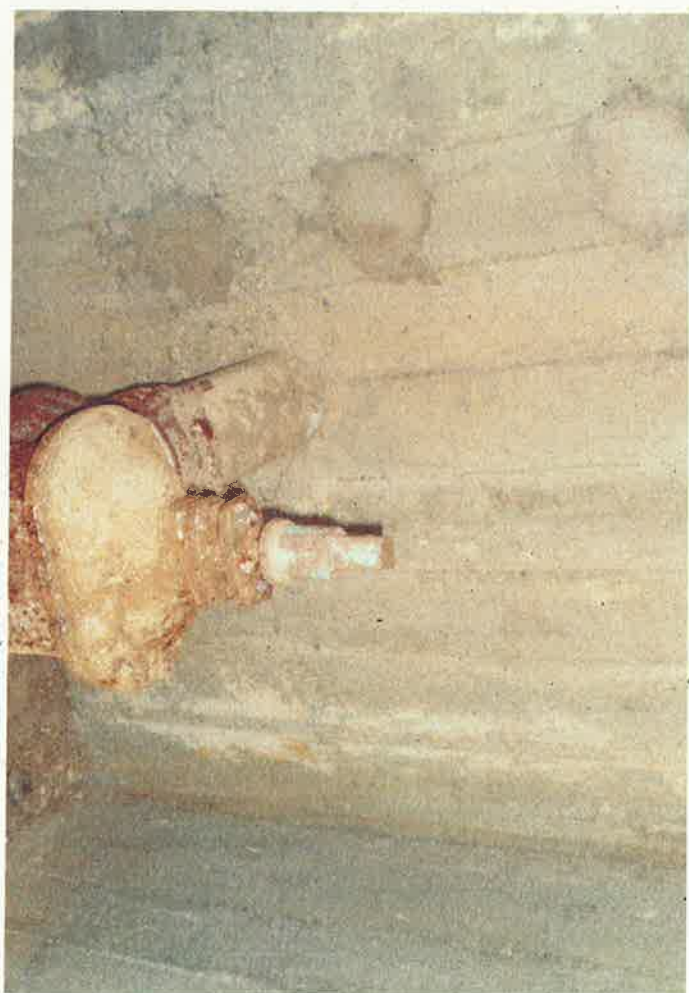
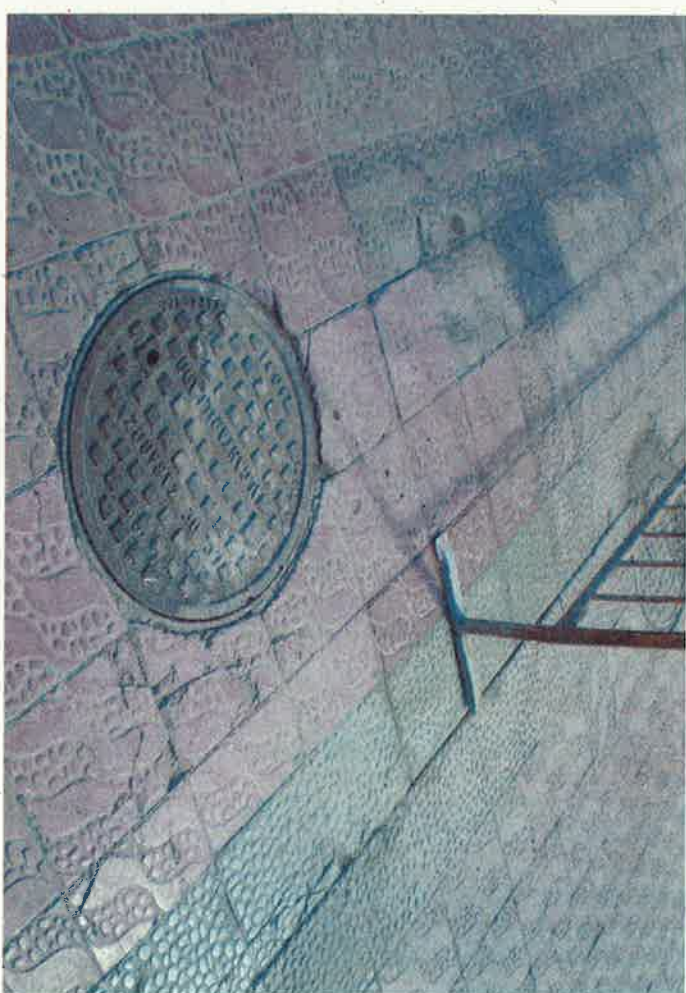
**SOLO HACE FALTA ROMPER BALDOSA Y SUBIR EL REGISTRO**

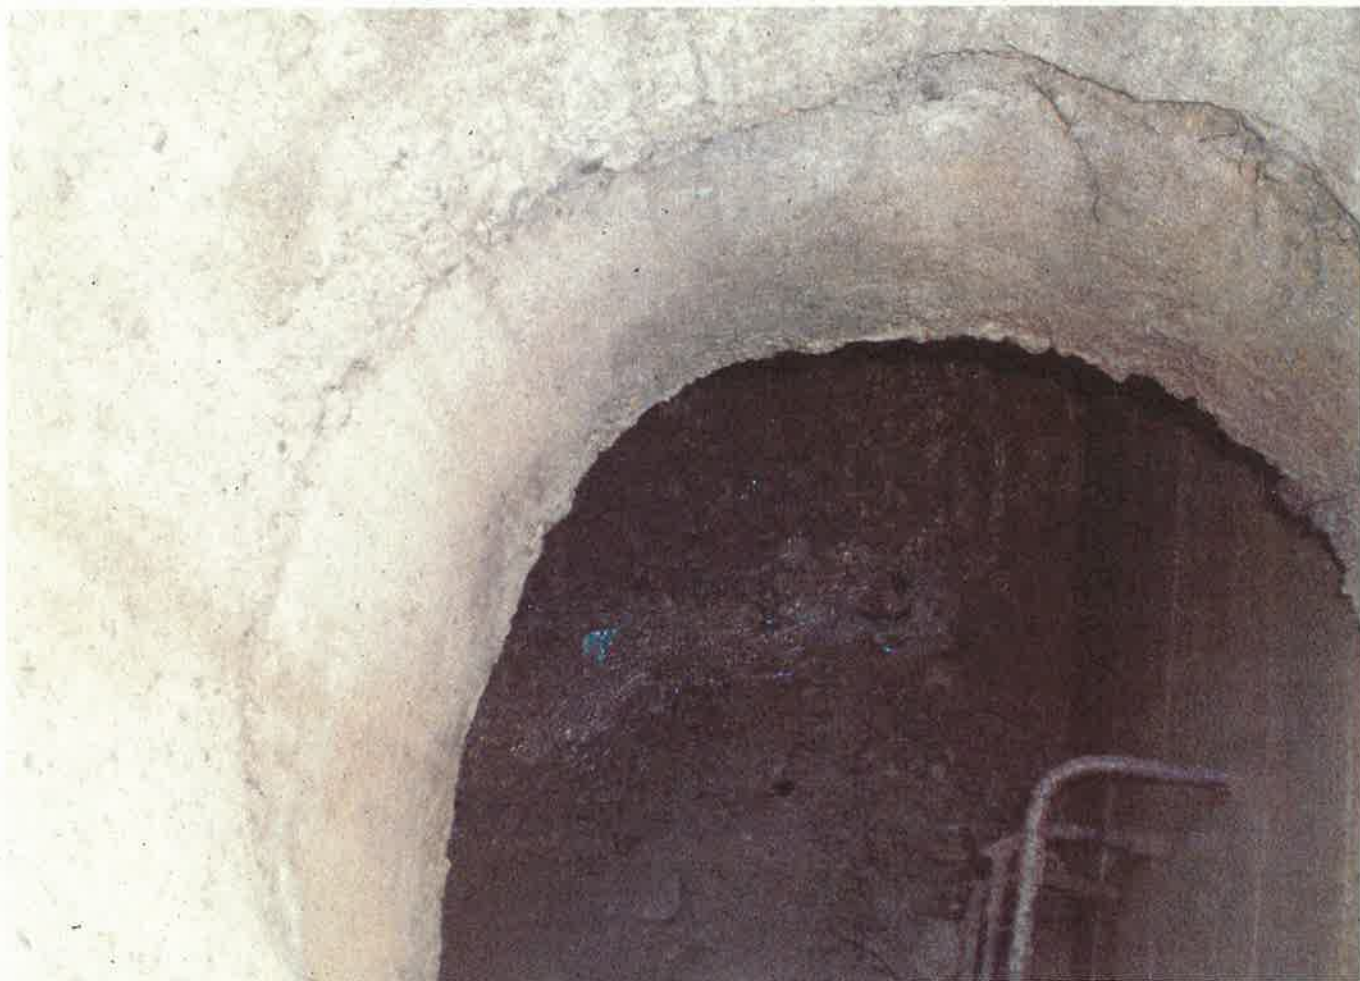
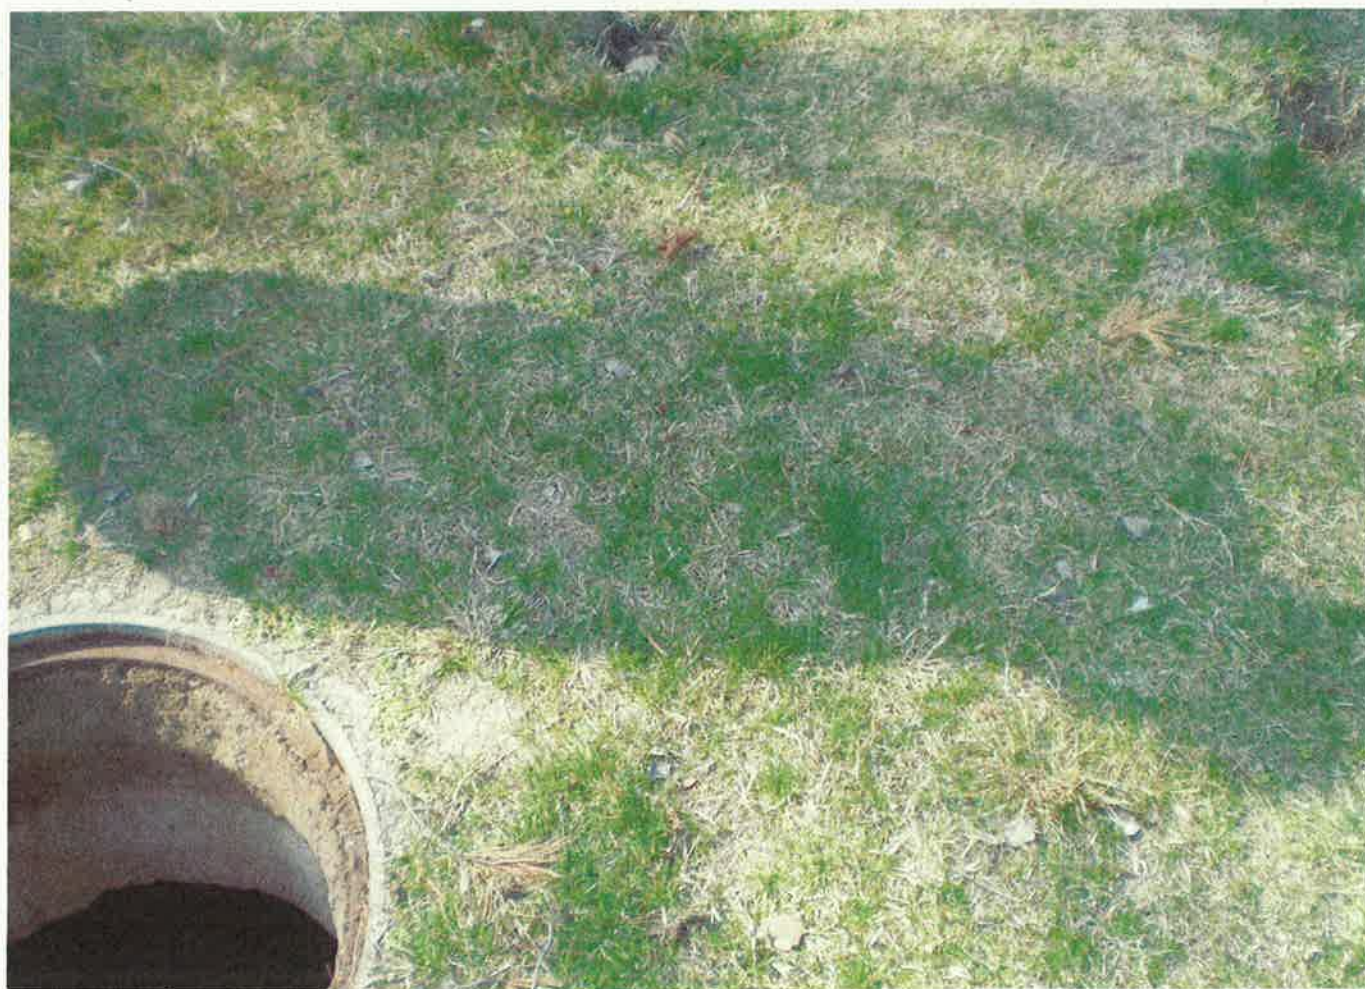
LOS REGISTROS ESTAN CUBIERTOS POR LA TIERRA DEL  
JARDIN HAY QUE SUBIRLOS 50 cm.
