# FICHA DESCRIPTIVA (acceso operación de llaves)

UBICACIÓN DE ARQUETA  Pº ROSALES (COMISARIA POLICIA NACIONAL)

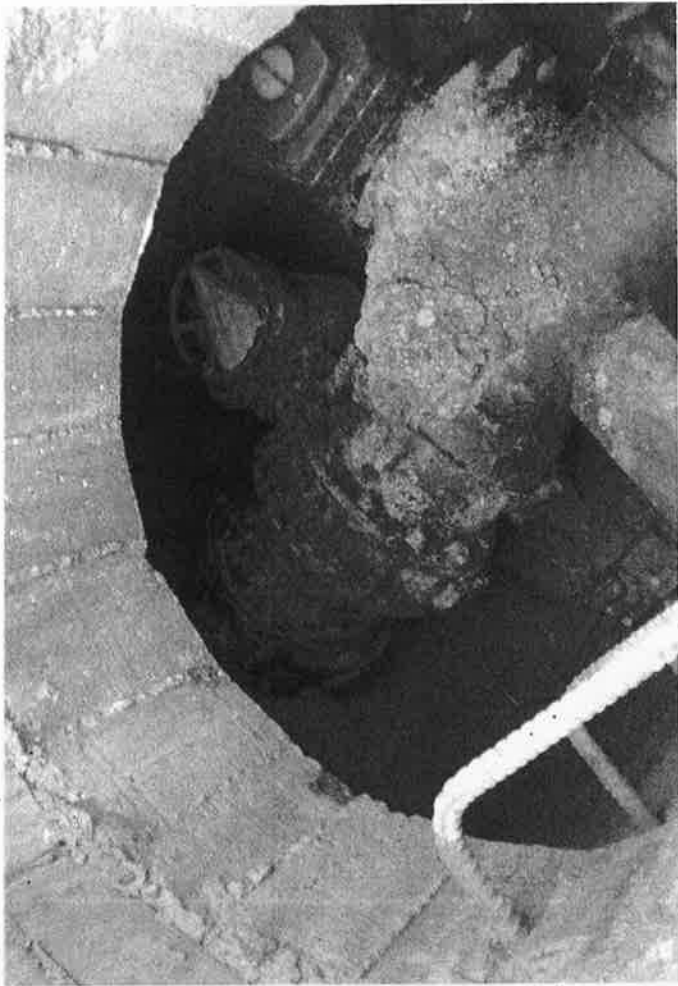
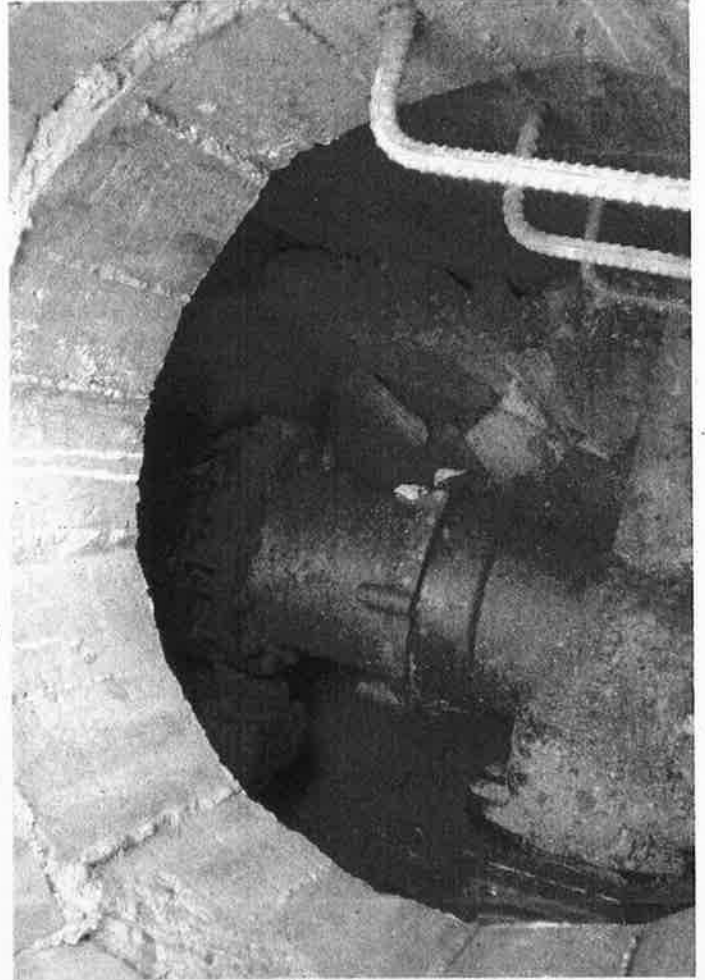
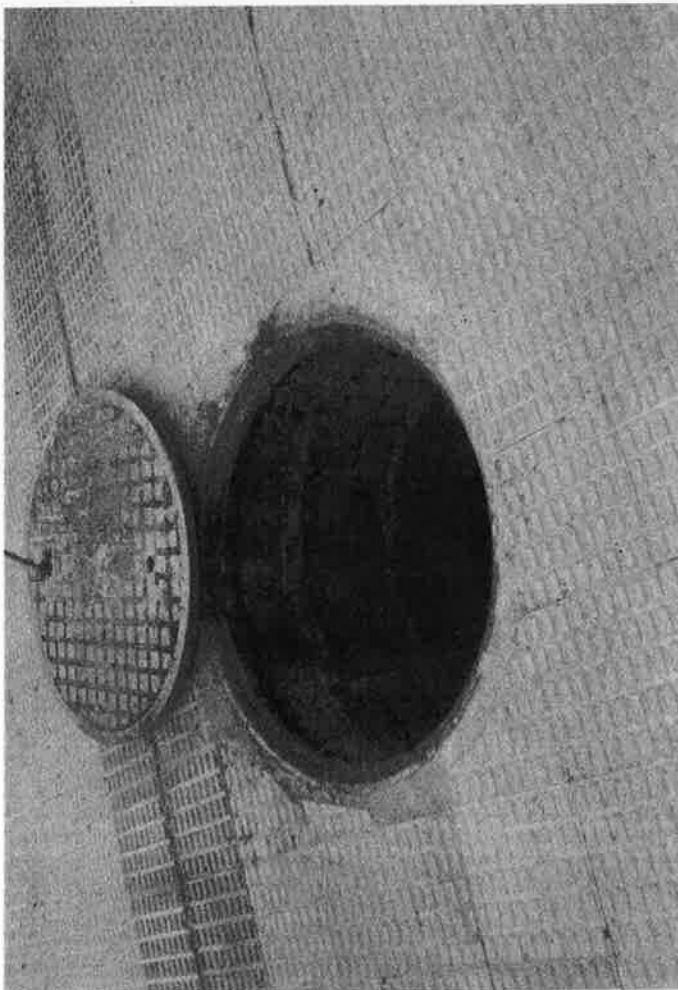
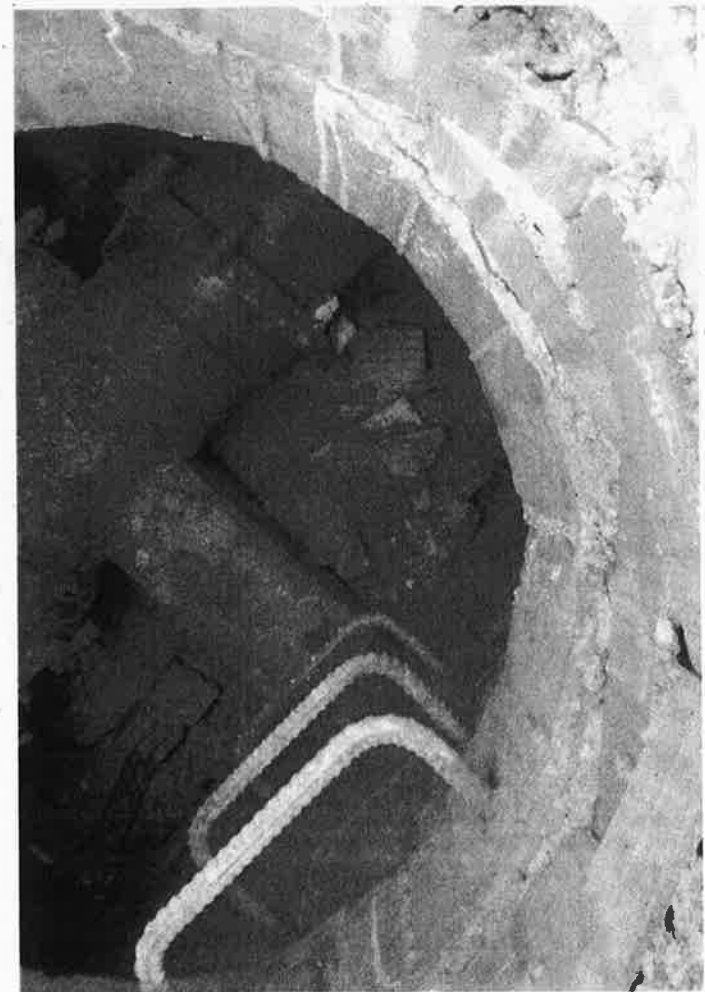
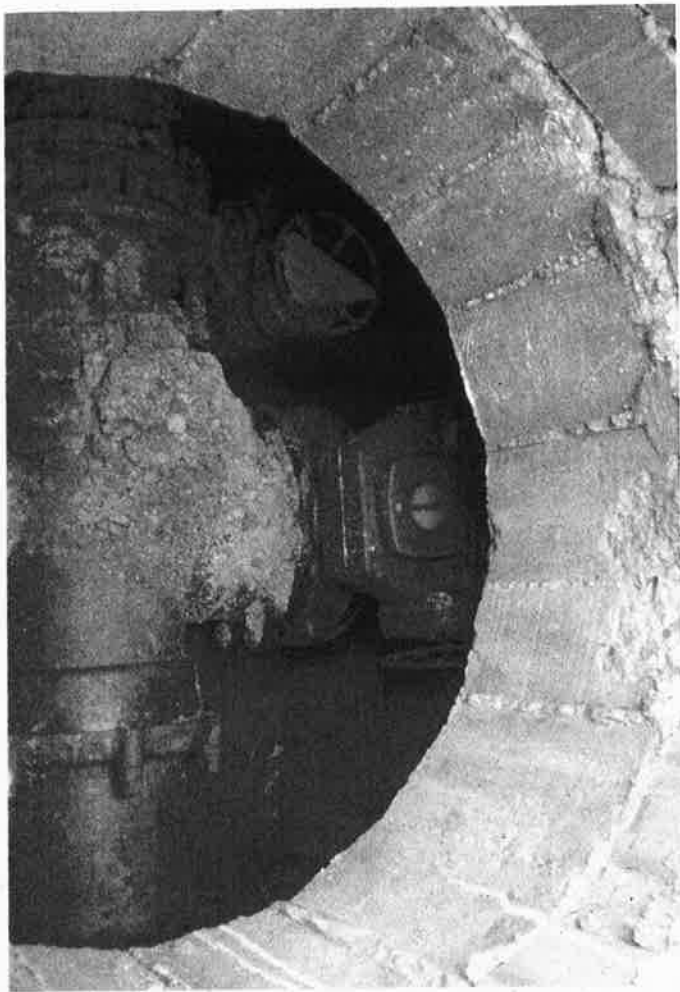
UBICACIÓN DE ARQUETA  JOSE RAMIREZ - AVDA CONSTITUCION (B: CARTUJA)

HAY MUCHO ESCOMBRO EN LA CAMARA

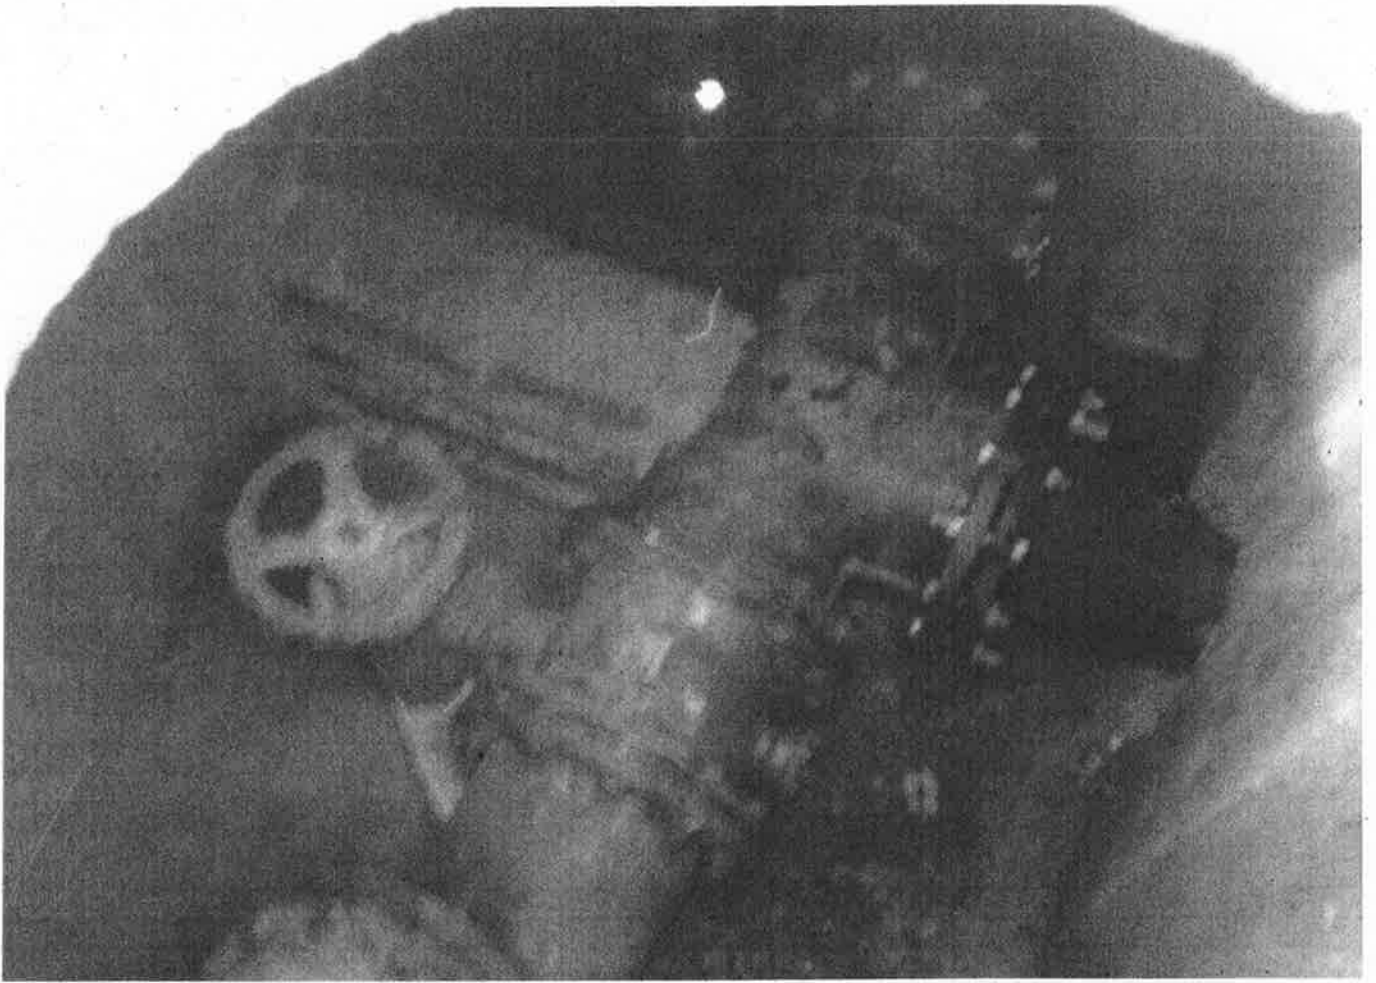
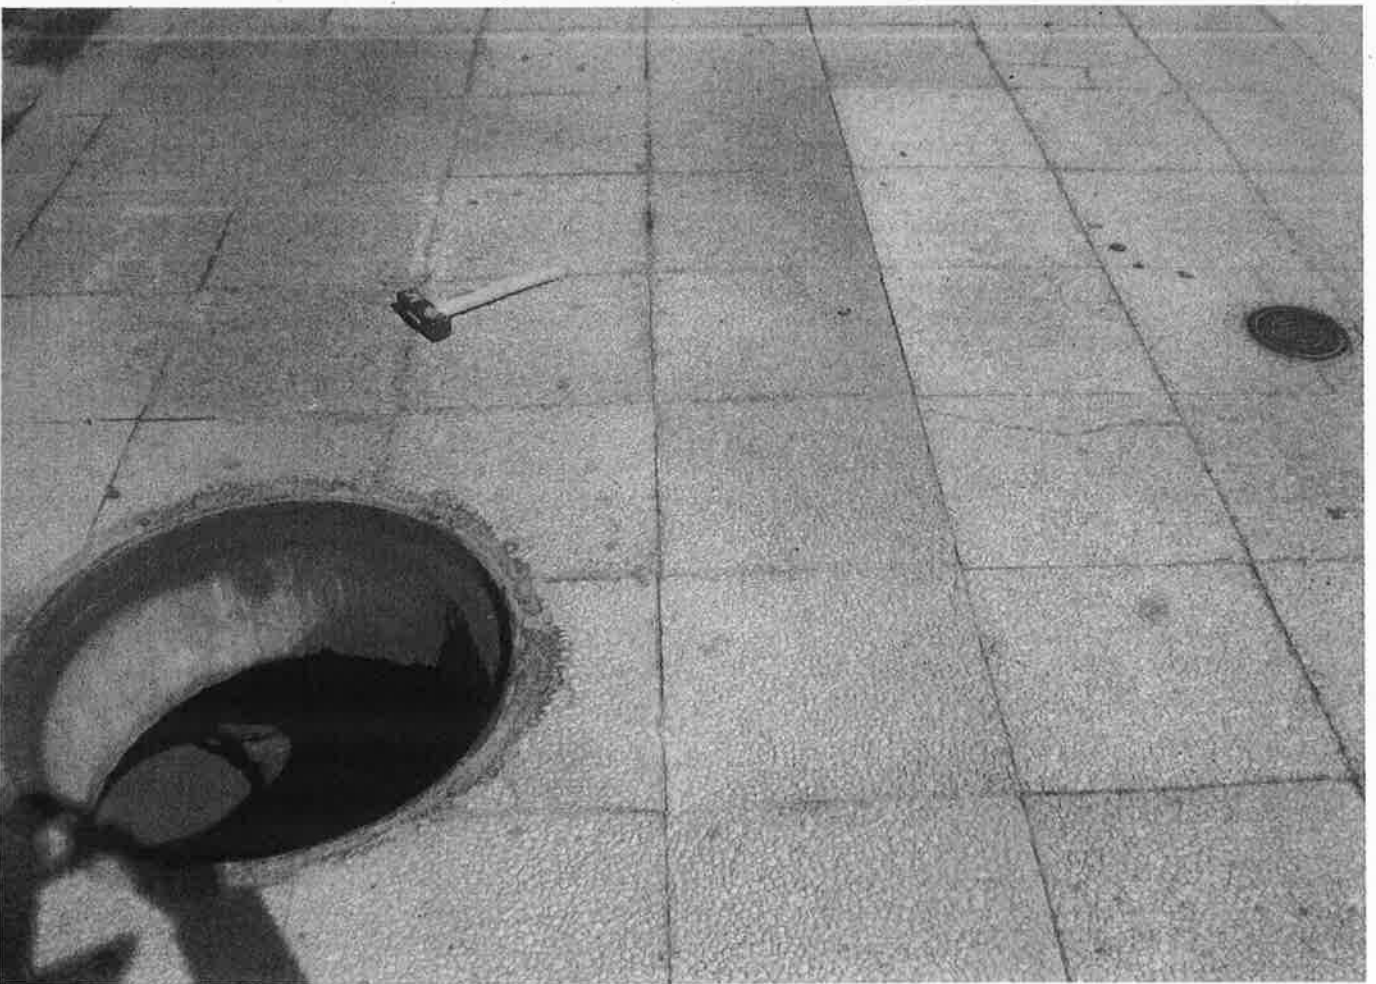
NO TIENE PATES

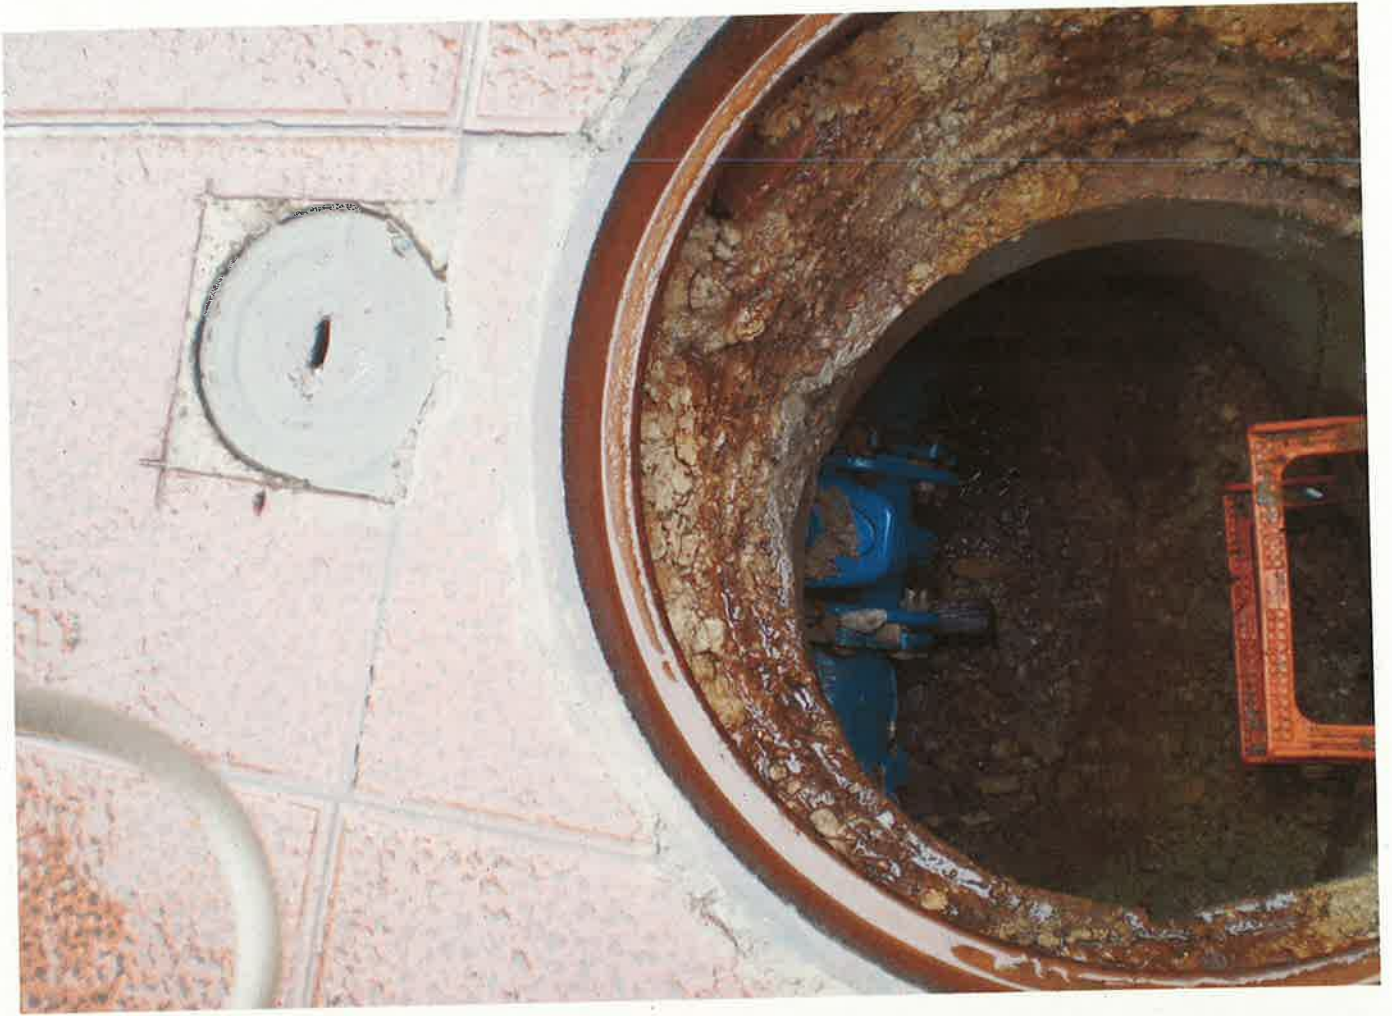
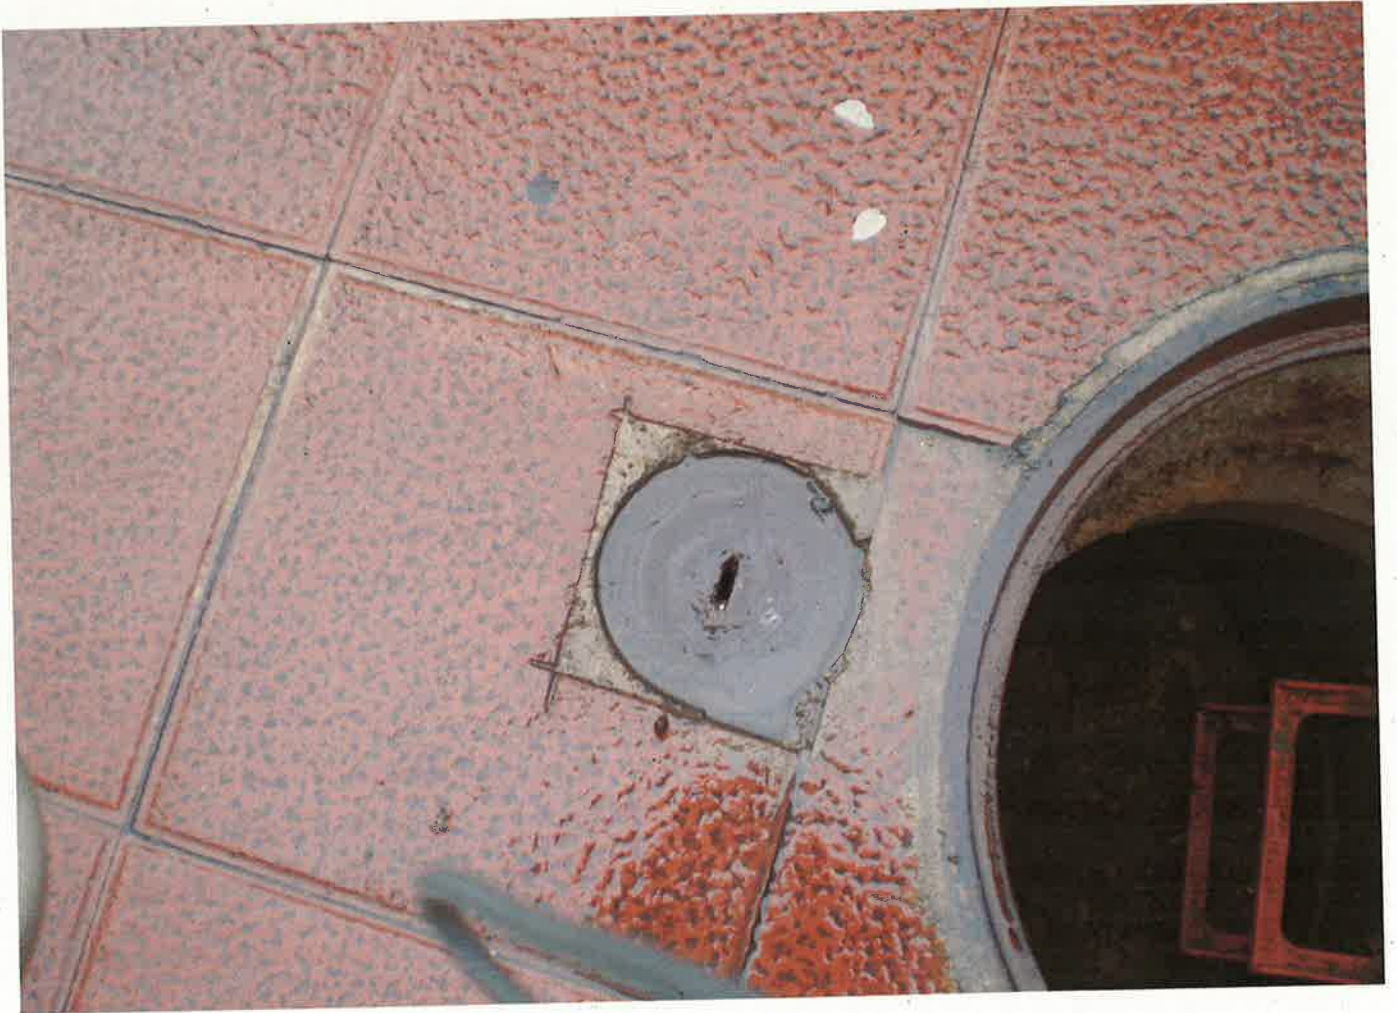
EL TRAMPILLON ESTA HECHO, PERO SE HA SOLDADO EL TAPE Y NO SE PUEDE ABRIR (HAY QUE CAMBIAR EL REGISTRO DEL TRAMPILLON)
