## MEMORIA VALORADA SUSTITUCIÓN VENTANALES

**SITUACIÓN:**  
Condes de Aragón, 5, Zaragoza.

**SOLICITANTE:**  
Zaragoza Deporte Municipal, S.A.

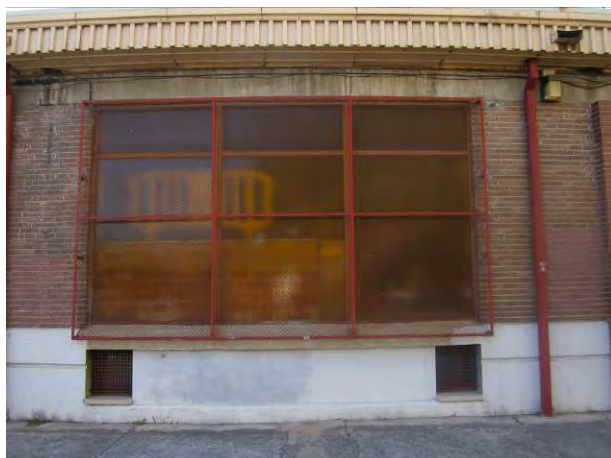
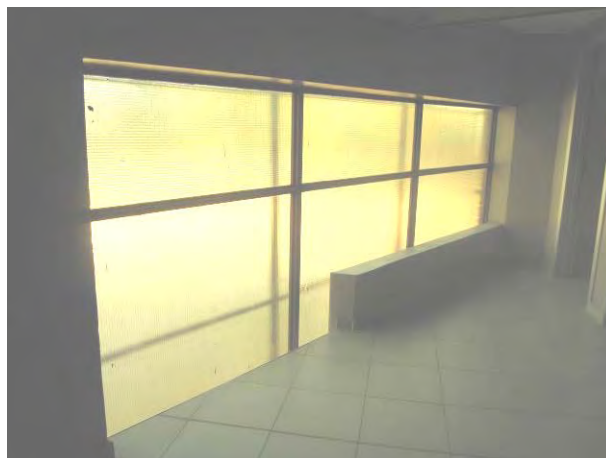
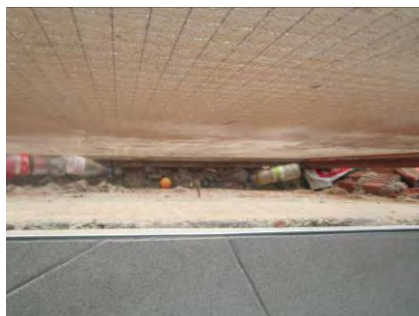
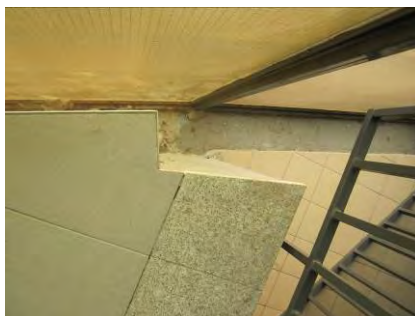
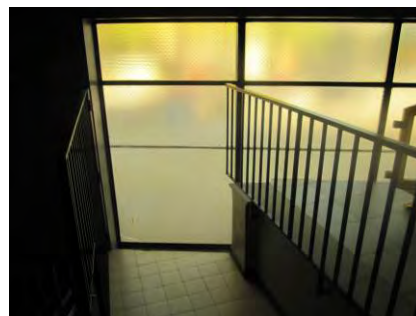
Los ventanales actuales son de carpintería de acero, vidrio simple armado y protegidos con una reja construida a base de malla de alambre simple. La carpintería está colocada en el eje del muro de cerramiento, retranqueada tanto interior como exteriormente.

Por su interior, tras la reforma del vestíbulo de acceso realizada hace unos años, quedaron unos huecos en el encuentro entre el nuevo forjado ejecutado y los ventanales de muy difícil mantenimiento y limpieza, lo que se traduce en una mala imagen del inmueble.

Dado que los ventanales se encuentran también en un estado precario, al igual que la reja de protección, se propone la sustitución de los mismos, pero tapiando la parte de hueco cegada por la anterior actuación, dejando únicamente una banda de iluminación en la parte superior del actual hueco.

El cerramiento de los huecos se realizaría mediante fábrica de bloque de termoarcilla de 14 cm. de espesor, guarnecida y enlucida en su cara interior, y revocada con mortero hidrófugo en su cara exterior. En esta última, se dispondrá un revestimiento de madera con cuerpo de baquelita de alta densidad, revestido con una chapa de madera natural tratada en su superficie a base de resinas sintéticas y un film exterior de PVDF, tipo ProdEX de la casa PRODEMA, anclado sobre rastreles de madera hidrofugada.

La carpintería propuesta será de similares características a las puertas principales, consistentes en perfiles de aluminio CORTIZO Cor 70 Industrial RPT en acabado anodizado, dotada de vidrio con cámara 3+3/18/6 bajo emisivo.

1. Retirada de reja exterior.
2. Desmontaje de ventanales.
3. Demolición de elementos de fábrica en la parte interior.
4. Formación de cerramiento de termarcilla de 14 cm., enlucida por su cara interior y revocada por su extradós.
5. Revestimiento de tablero tipo Prodema con acabado idéntico al de las puertas.
6. Instalación de ventanales de aluminio RPT con vidrios de seguridad.
7. Remates, acabados y pintura.
