Expediente número: **102.765 / 2021****ASUNTO: PROYECTO de URBANIZACIÓN de la PLAZA SALAMERO**  
**DESARROLLO de las OBRAS de URBANIZACIÓN JUNIO de 2022****OBRAS de URBANIZACIÓN PREVISTAS sobre el TRAMO del ESTACIONAMIENTO SUBTERRÁNEO entre la AVENIDA CÉSAR AUGUSTO y la PLAZA SALAMERO ADECUACIÓN a la CARGA MÁXIMA ADMISIBLE sobre la LOSA de CUBIERTA****AI COORDINADOR del ÁREA de URBANISMO y EQUIPAMIENTOS y  
GERENTE de URBANISMO**

El presente escrito tiene por objeto exponer los estudios realizados, actuaciones llevadas a cabo y previsiones a desarrollar en el tramo de la Plaza Salamero comprendido entre la avenida César Augusto y el interior de la plaza, con el propósito de comprobar la viabilidad técnica de las obras a ejecutar, prever las medidas necesarias a tomar para devolver la funcionalidad y el uso público al entorno, y garantizar la seguridad estructural del estacionamiento existente en el referido ámbito.

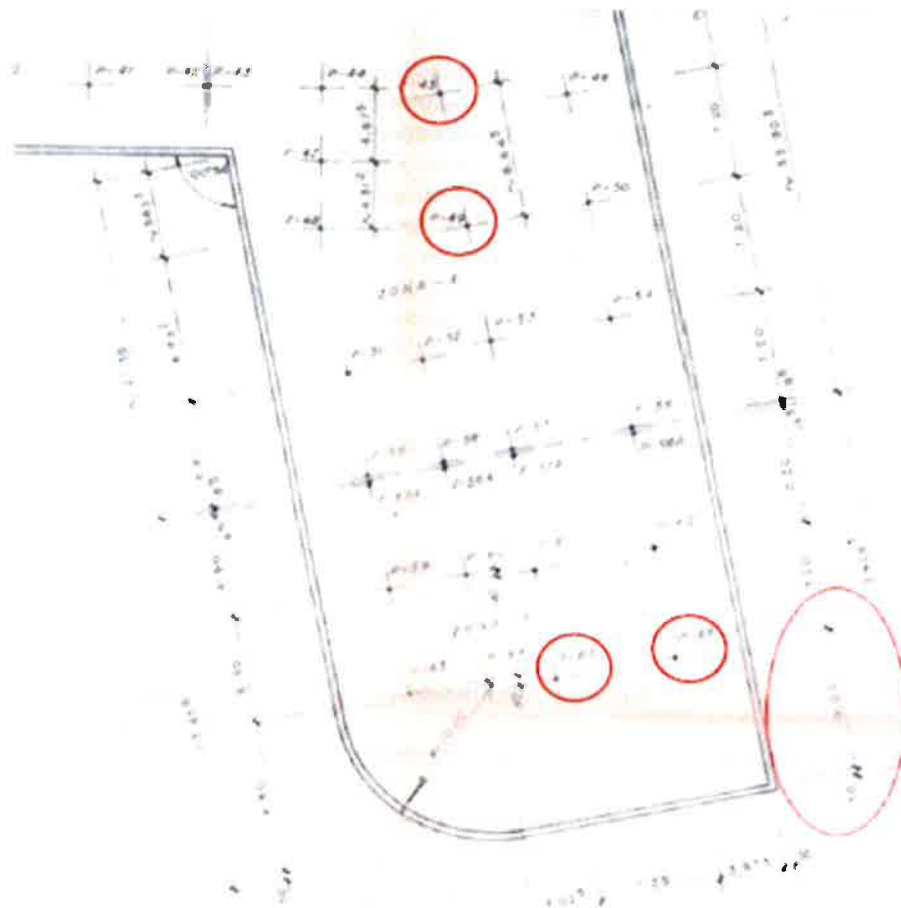
- De los resultados del estudio realizado se obtiene que la carga muerta máxima admisible, limitada por las condiciones de seguridad frente a punzonamiento de la estructura existente sin considerar los refuerzos a punzonamiento existentes e incorrectamente situados, es de 250 kp/m<sup>2</sup>, correspondiente aproximadamente a un aglomerado asfáltico de 12 cm de espesor.

- En los apoyos sobre los pilares afectados por el ensanche del paso de 7,20 m a 9,00 m (pilares P65 y P66) y también en los pilares P45 y P49 el incremento de área tributaria es relevante y en tales casos las condiciones de seguridad frente a punzonamiento no serían técnicamente admisibles para una carga muerta máxima sobre la losa de 250 kp/m<sup>2</sup>, por lo que es necesario reforzar los pilares P45, P49, P65 y P66 frente a punzonamiento. Se debería realizar una investigación detallada de dichos apoyos o en su defecto proyectar y ejecutar un refuerzo preventivo, que podría consistir en la incorporación de capiteles en cabeza de los tramos de la planta sótano-1 en los pilares citados.

- Se ha ampliado el estudio de calidad del hormigón de los pilares con la extracción y rotura a compresión de 12 probetas testigo de hormigón endurecido de pilares situados entre la avenida y la plaza, corroborando las conclusiones del primer informe, con una resistencia característica, en el caso más desfavorable, de  $10,9 \text{ N/mm}^2$ . Las considerables cuantías de acero dispuestas en los pilares, compensan la baja resistencia característica del hormigón, de modo que estos presentan condiciones de seguridad frente a esfuerzos de flexocompresión en todos los casos.

- Se recomienda la sustitución de la losa de cubierta debido al defecto en la colocación de la armadura de refuerzo frente a punzonamiento y, mientras no se ejecute dicha sustitución, restringir la circulación de vehículos pesados (por encima de 38 toneladas), transportes especiales, ... y ejecutar los refuerzos puntuales en los pilares indicados.

- La losa no es apta para soportar ningún tipo de cambio de uso que suponga un incremento de la carga muerta actualmente dispuesta sobre ella. La transformación al nuevo uso peatonal con tráfico restringido podría llevarse a cabo, siempre que la sustitución del pavimento actual se realice por una solución cuyo peso no sobrepase la carga muerta máxima indicada de  $250 \text{ kp/m}^2$ .

A la vista del informe de 15 de diciembre de 2021 se opta, en el tramo del estacionamiento de César Augusto comprendido entre la avenida y la plaza, por adecuar la carga muerta de la urbanización sobre la losa de la cubierta a un máximo de  $250 \text{ kp/m}^2$  y realizar el refuerzo de los pilares P45, P49, P65 y P66 frente a punzonamiento. Esta solución es técnicamente viable con la seguridad estructural del estacionamiento subterráneo, minimiza la afección a la ciudadanía al evitar cortar el tráfico de la avenida de César Augusto que supondría la sustitución de la losa de cubierta, elimina los inconvenientes de su ejecución (ruidos, presencia de grandes máquinas en el centro de la ciudad, ...), minimiza los tiempos de obra y supone una mayor eficiencia de la inversión a realizar.

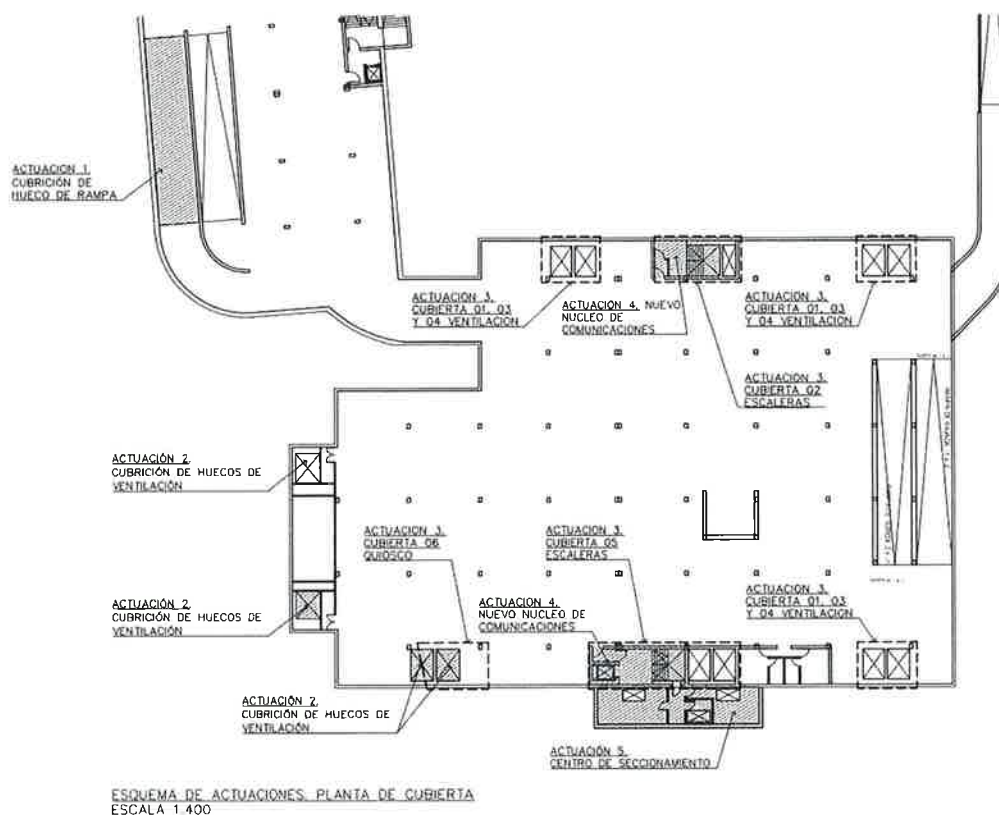
En el cuarto informe de 25 de abril de 2022 de INTEMAC se ha comprobado que las condiciones de seguridad los pilares, muro perimetral y cimentaciones afectados por el incremento de las cargas asociado a la construcción de la nueva losa de cierre del hueco de la rampa de la salida del aparcamiento son correctas y que no es necesario por tanto proyectar y ejecutar ninguna intervención de refuerzo de los elementos de la estructura vertical o recalce de las cimentaciones afectadas previamente a la construcción de la losa.

En el quinto informe de 10 de mayo de 2022 de INTEMAC de refuerzo de la losa frente a punzonamiento en los apoyos sobre los pilares P45, P49, P65 y P66 se realizan los cálculos y comprobaciones necesarios para proyectar y ejecutar un refuerzo preventivo frente a punzonamiento en los apoyos de los citados pilares en la planta sótano -1, con las previsiones de carga indicadas anteriormente, que incluyen una carga muerta de urbanización de 250 kp/m<sup>2</sup> y una carga en situación accidental (vehículo de emergencia o similar) de 2.000 kp/m<sup>2</sup> en una superficie de 3 m x 8 m (3 m x 8 m x 2.000 kp/m<sup>2</sup> = 48.000 kp de peso).
