**MEMORIA VALORADA**

**RESTAURACIÓN DE ELEMENTOS CONSTRUCTIVOS Y ORNAMENTALES, EN  
ANDADOR A DEL CEMENTERIO DE TORRERO, CAPILLAS N.º 16, 18 Y 20.**

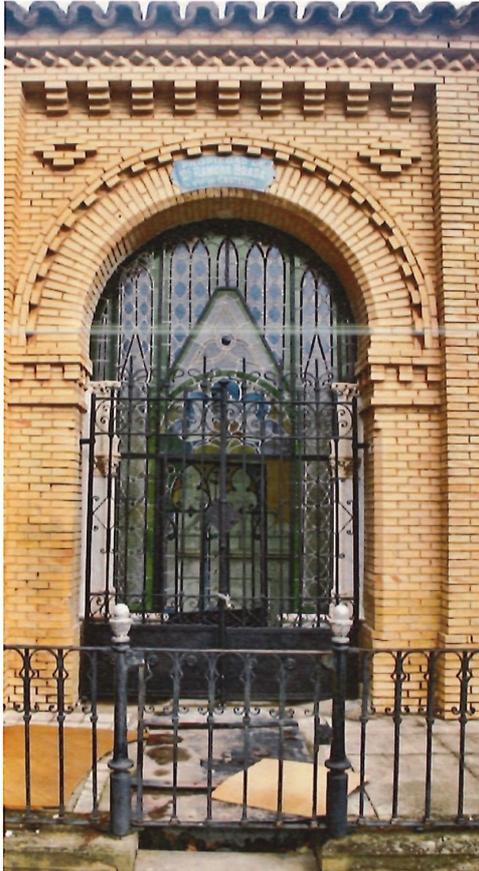
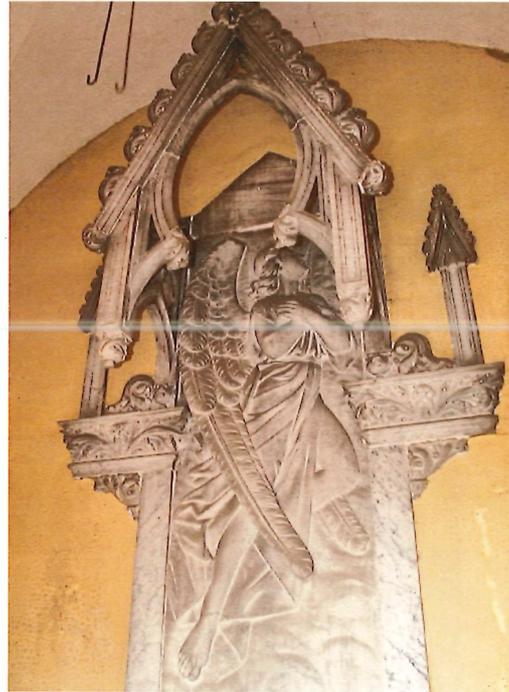
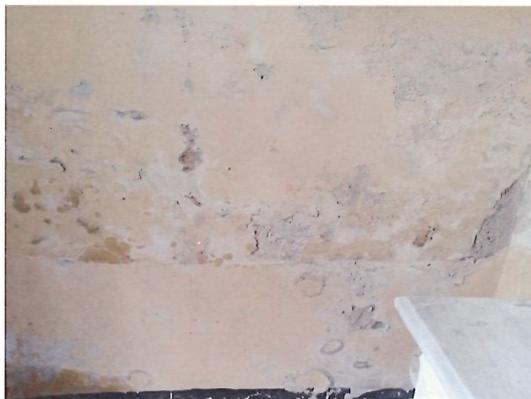
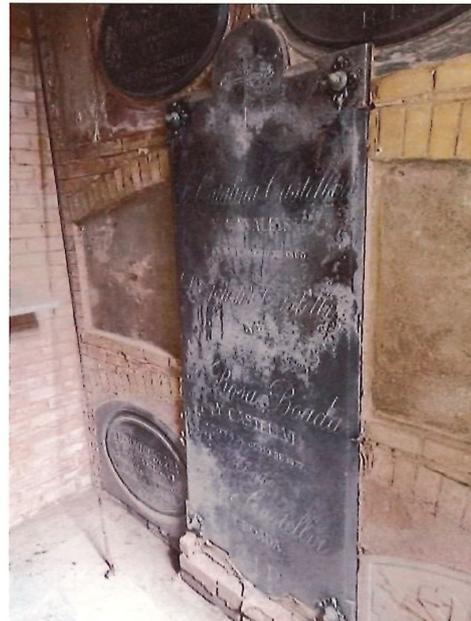
7. FOTOGRAFÍAS ESTADO ACTUAL  
7.1 CAPILLA N.º 16: BOADA – CASTELLVI

La pared presenta estado de deterioro muy significativo por penetración y ascenso capilar de humedad (hasta aproximadamente 1,2 m de altura desde el suelo), siendo más importante en el lado izquierdo de la capilla. Esto ha provocado la degradación intensa en todos los estratos constructivos, importantes pérdidas de material compositivo y acumulaciones salinas. También se observa una grieta longitudinal que arranca desde el suelo y llega hasta la bóveda de arista, encontrándose actualmente activa, siendo visible los levantamientos y pérdidas de argamasa existentes en su recorrido.

El enlucido y pintado del techo no presenta daños significativos, aunque se aprecian fisuras de menor entidad que recorren la totalidad de la bóveda de arista, no pareciendo entrañar daño estructural.

El **altar** es el elemento más significativo del conjunto. Está labrado en varias piezas, en el mismo tipo de mármol blanco veteado en gris que el paramento de la entrada y presenta problemas similares: acumulación de suciedad y reparación grosera de piezas de mármol con pasta de yeso. En este caso, las piezas de mármol original, permanecen debajo del exceso de pasta de yeso, aunque no se puede valorar en este momento si se conservan todos los elementos originales debajo del yeso. La superficie del altar muestra manchas de diversa tipología (óxido, cera...) y el conjunto presenta una importante carga de suciedad formada por humo de velas y productos de contaminación ambiental, así como polvo aglutinado por humedades ambientales,

Debajo de la capilla se ubica la correspondiente **cripta**, a la que se accede mediante escalones. La puerta de acceso a la cripta, aunque muestra una oxidación significativa, es todavía practicable con cierta seguridad. Se aprecia un ligero descuelgue de los ladrillos adintelados en el acceso a la cripta debido a la degradación de sus morteros de trabazón. La cripta presenta un pavimento de baldosa hidráulica negra, con acumulación de suciedad superficial, pero en general bien preservada. El techo de la cripta, en forma de bóveda, construido en ladrillo macizo visto, presenta buena conservación. En todo el conjunto, los ladrillos y algunos de los enlucidos del cerramiento de los nichos, presentan eflorescencias de sulfatos, muy visibles sobre todo en la parte superior de estos elementos y en el techo, al fondo de la cripta. Los elementos pétreos son lápidas de mármol blanco ligeramente vetado en gris, lápidas en pizarra negra y una lápida de mármol gris vetado con centro de pizarra negra, fijadas a los recubrimientos de los nichos. No presentan alteraciones o degradaciones significativas del material, más allá de la acumulación de suciedad, algunas fisuras y la presencia, en algunas de las lápidas, de manchas relacionadas con la formación de eflorescencias salinas en el material. Estas eflorescencias son bastante visibles en

- Eliminación de los morteros degradados, levantados y, o salificados, existentes en mayor medida en la zona inferior o aquellos productos de intervenciones posteriores, mediante medios físicos, hasta la aparición del muro de ladrillo, eliminando y aspirando los detritus resultantes.

- Repicado de la grieta longitudinal con el fin de presentarla en toda su extensión y cosido mediante grapas de varilla roscada de acero inoxidable o varillas de fibra de vidrio corrugadas colocadas en zigzag. Las grapas y varillas se fijarán en taladros realizados con anterioridad, eliminando el polvo interior. En el supuesto de colocación de grapas se realizarán pequeñas rozas transversales a fin de que queden rehundidas en el muro. Las varillas y grapas se fijarán con taco químico Fisher PE 300 SF o similar y/o con resina EPO 150 y carga de árido. La recuperación de morteros en los lomos de las grapas se realizará con colocación previa de tiras de tela de mallazo en fibra de vidrio para evitar agrietamientos posteriores.

- Aplicación de capa de revoco y enlucido en las zonas repicadas, siendo preferible la utilización de morteros de cal. La elección de la argamasa de recuperación vendrá determinada en función de sus características de porosidad, estabilidad, homogeneidad, rigidez...tanto del sustrato como de la argamasa elegida, así como su estabilidad ante variaciones de humedad posteriores.

- Colocación de higroconvectores tipo knapen en la banda inferior de los paramentos, mediante taladros en profundidad realizados con anterioridad. Se instalarán a dos alturas y de forma alterna, siempre superior a 20 cm del suelo, efectuando previamente una serie de agujeros con broca de 18 mm, y en una inclinación ascendente de 25-30°, separados entre sí a una distancia de 15-20 cm. A continuación, se aspirará el polvo producido por el taladro para dejar el hueco limpio de residuos y se fijarán los higroconvectores con masilla con posterior sellado del cabezal mediante mortero dejando los correspondientes huecos de respiración.

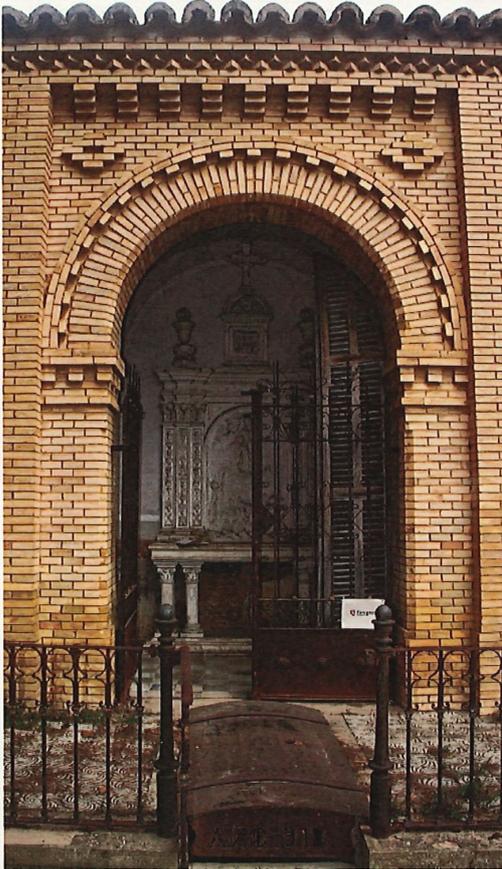
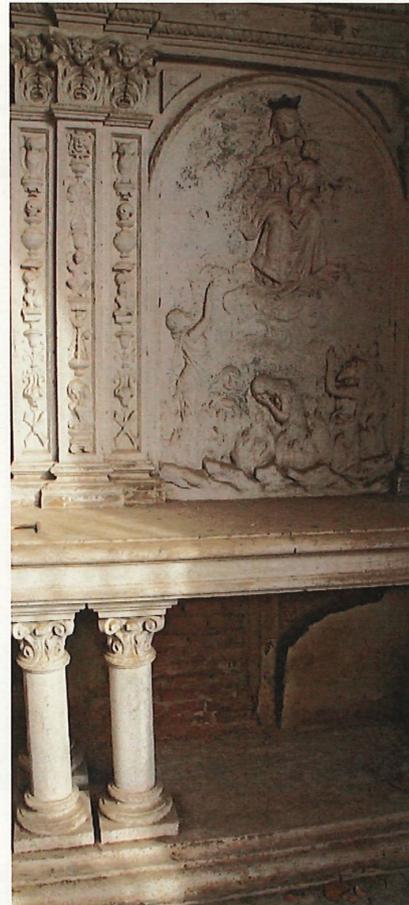
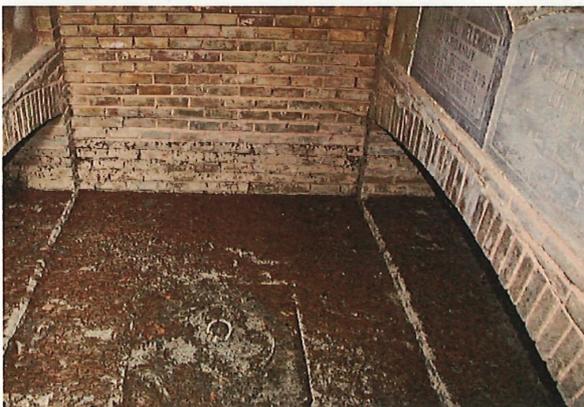
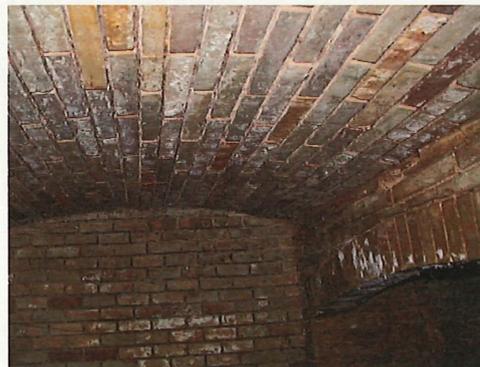
7.2 CAPILLA N.º 18: MELENERO – DOMINGUEZ

La capilla se abre en el exterior mediante reja de forja que presenta un estado de oxidación bastante evidente, aunque no presenta daños aparentes que comprometan su seguridad estructural y, además, mediante puerta mallorquina, realizada en madera, compuesta por un doble bastidor abisagrado, formado por listones al que se le acoplan, de lado a lado y una a continuación de otra, una serie de lamas con un determinado espacio entre ellas. El estado de estas puertas es de un deterioro avanzado, especialmente en la parte inferior y en el lateral izquierdo según se entra a la capilla. Los anclajes de estas puertas al muro y las articulaciones entre las hojas presentan un estado de deterioro también significativo. La cubierta de la entrada a la cripta, con forma curva, presenta deterioro por oxidación pero no presenta aparentemente un daño estructural significativo.

Las **paredes** están pintadas en color gris claro con una cenefa blanca siguiendo el contorno de cada lienzo de pared a unos 25 cm del margen. La pintura presenta sobre todo suciedad y pequeñas zonas desprendidas. En su parte inferior las paredes parecen haber sido repintadas en tonos amarillentos, anaranjados y blanco en distintas etapas, pero presentan un estado de deterioro muy significativo, con zonas del enlucido y de la pintura desprendidas. Todo este zócalo inferior, especialmente debajo del altar y en el lado derecho, presenta desprendimientos del enlucido dejando a la vista el ladrillo del muro. En el lado izquierdo, las manchas y eflorescencias en el muro, indicativas de penetración y ascenso capilar de humedad son muy evidentes, perdiéndose las capas superficiales del enlucido y de la pintura. La zona afectada por estos tipos de deterioro alcanza 1 m de altura. El enlucido del **techo** no presenta

El **suelo** de la capilla está formado por baldosas hidráulicas de 20x20 cm colores blanco y negro, dispuestas en forma de tablero de ajedrez. No presentan deterioros significativos, más allá de algún elemento fracturado y de acumulación de suciedad relacionada sobre todo con el hecho de que el cerramiento de la capilla no impide la entrada de material del exterior y acumulaciones locales de suciedad producidos por el desprendimiento de parte de los enlucidos de la parte baja de las paredes de la capilla.

El **suelo del andador** se realiza con baldosas con relieve en espiral. En él se observa pérdida de elementos compositivos por degradación de los elementos de trabazón y destacada proliferación de elementos vegetales, tanto hierba, como hojarasca, así como en seguridad proliferación de insectos.

- Eliminación de los morteros degradados, levantados y/o salificados, existentes en mayor medida en la zona inferior, que se realizará mediante medios físicos, hasta la aparición del muro de ladrillo, retirando y aspirando los detritus resultantes.

- Acabado de pintura. No se contempla la eliminación del estrato actual debido al acabado ornamental existente, sin embargo, sí se eliminarán las zonas degradadas o salificadas no eliminadas en actuaciones anteriores. Lavado de las paredes con el fin de eliminar la suciedad depositada sobre la capa de pintura actual. Aplicación de fijador en paramentos y techo mediante pulverización y acabado de pintura con imprimación previa y aplicación de pintura al silicato en tonalidad similar a la actual en dos capas sucesivas y una vez seca la anterior.

- Eliminación de las hierbas existentes y aplicación de producto biocida a base de sales de amonio cuaternario a fin asegurar la eliminación de hifas y raíces.
- Eliminación de los morteros de trabazón degradados.
- Readhesión de los elementos sueltos, mediante eliminación y reposición de los morteros de trabazón.
- Limpieza del solado existente.
- Realización con molde de silicona de copia exacta de los baldosines existentes y reproducción de formas y pigmentación a los originales existentes en material determinado, bien morteros con carga de fibra de vidrio o bien con escayola Álamo-70 especial para su implantación en exteriores, con añadido de Peoval 33 al

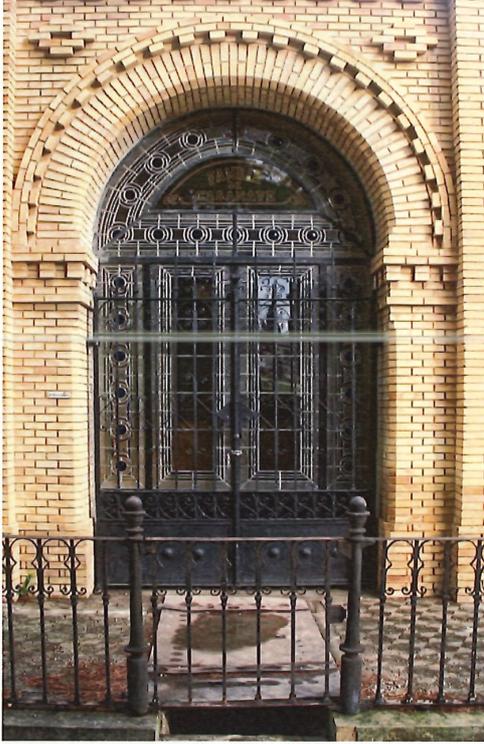
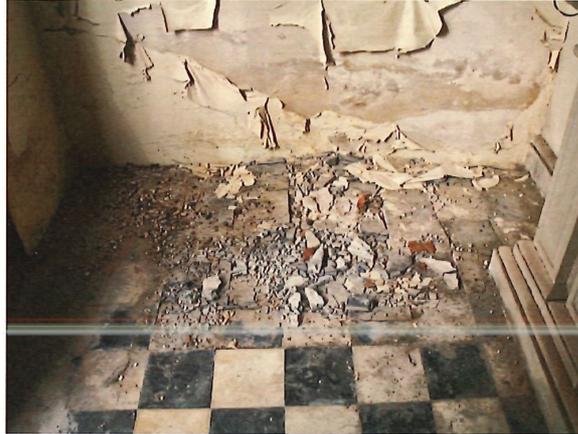
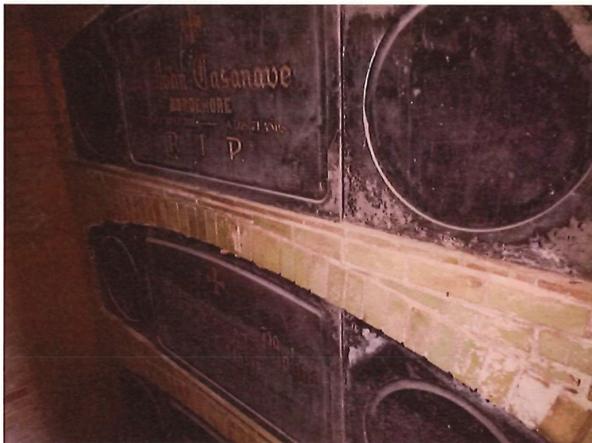
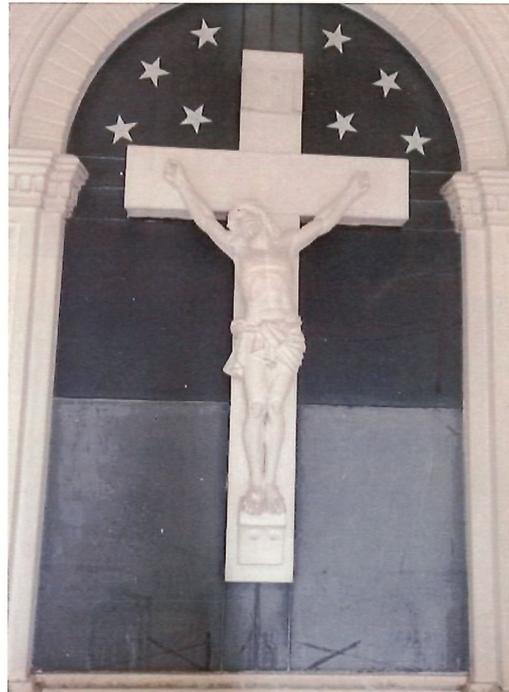
7.3 CAPILLA N.º 20: FAMILIA CASANAVE

Las **paredes y techo** están pintadas en color blanco. La parte inferior de las paredes está pintada, a modo de zócalo, en color crema con varias reparaciones o repintados. En el lado izquierdo según se accede a la capilla, la pintura está desprendida de la pared en forma de láminas. En el lado opuesto, se aprecian diferentes repintados con colores y estados de conservación variados. Las manchas de humedad, eflorescencias en el muro y zonas de desgranulación del enlucido, indicativos de penetración y ascenso capilar de agua, son claramente visibles en ambos lados de la capilla y alcanzan a toda la altura del zócalo y también al altar.

en la zona de entrada y a la izquierda de la misma, muestra un deterioro importante, con numerosas baldosas rotas, dejando ver la base del solado, aparentemente de mortero de yeso o cal.

El **altar** está esculpido en piedra arenisca blanca y ocupa la totalidad de la pared de fondo de la capilla. El fondo de la figura central está formado por placas de una caliza dolomítica, negra, con ocho estrellas plateadas talladas en su parte superior. El estado de conservación de los elementos en piedra es, en general, bueno y solo presenta acumulación de suciedad, especialmente en su parte superior, sobre la mesa del altar y en los relieves más salientes. Cabe señalar que las placas de caliza negra de la parte inferior presentan un aspecto distinto, posiblemente por tratarse de piezas de naturaleza ligeramente diferente a las de la parte superior, en las que los agentes ambientales o bien procesos de limpieza aplicados, han generado una modificación de la pátina superficial diferente. En la parte inferior del altar se aprecian eflorescencias de sulfatos puntuales, indicativas de la penetración de agua desde el muro trasero.

La cubierta de la entrada a la **cripta** se encuentra formada por una plancha plana de hierro con goznes la cual presenta un intenso deterioro por oxidación, llegando a presentar agujeros en su parte anterior, por lo tanto, no se puede asegurar su resistencia estructural. Por otra parte, el cierre frontal de la tapa, en el que estaba troquelado "AÑO 1922" se encuentra almacenada ya que sufrió rotura en la unión de soldadura con el resto de la puerta. Por ello, actualmente el acceso a la cripta a nivel de calle no presenta ninguna protección, lo cual influye en la entrada de suciedad y aguas pluviales y en el estado de conservación de la cripta. Esta cripta cuenta con tres pisos de nichos, en el lado derecho hay tres enterramientos y en el lado izquierdo hay dos enterramientos, encontrándose el nicho inferior vacío. Los nichos ocupados están cerrados con lápidas de piedra negra. El suelo de la cripta está elaborado con baldosa hidráulica blanca y negra, en ajedrezado igual que en la capilla. Presenta una significativa acumulación de suciedad. El techo de la cripta, en forma de bóveda, construido en ladrillo macizo visto, al igual que el que constituye las paredes y nichos laterales presentan una adecuada conservación, si bien son muy abundantes las eflorescencias de sulfatos, sobre todo en el techo de la cripta, donde llegan a formar

- Eliminación de los morteros degradados, levantados y/o salificados, existentes en mayor medida en la zona inferior mediante medios físicos, eliminando los detritus resultantes.
