**PRESCRIPCIONES TÉCNICAS**

**CONTRATO MENOR OBRA DE LIMPIEZA DEL REVESTIMIENTO EXTERIOR TORRE**  
**JARDINES VERTICALES, PLAZA PÚBLICA CALLE DELICIAS (ANGULAR CALLE CASPE)**

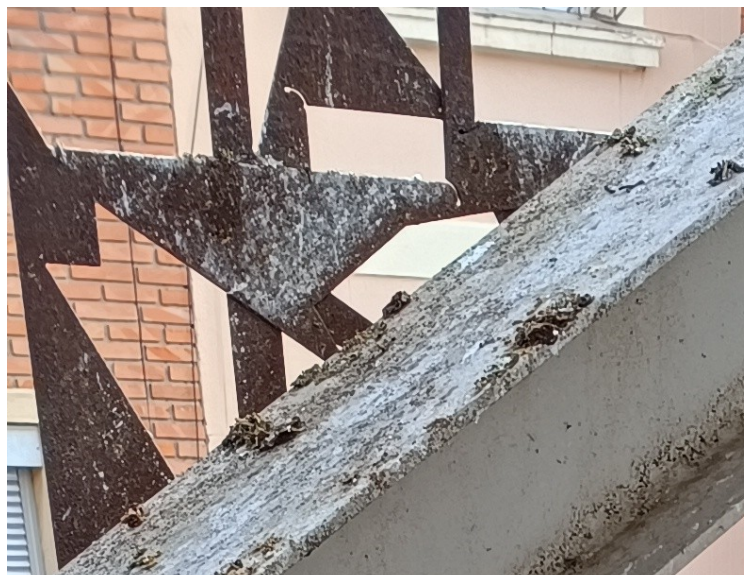
### **3.3 - Ataque de carácter biótico por anidaciones y excrementos de aves**

Existen en el espacio existente entre el revestimiento metálico y las planchas de policarbonato teñido, anidaciones de aves y enraizamientos de las plantas que forman los jardines. Además, existen deyecciones de aves de forma general, tanto en el exterior como en el interior de la torre.

Su existencia provoca la aparición de sales de cloruros, debido a la materia orgánica en descomposición, siendo altamente corrosivas al asociarse fácilmente con compuestos de calcio y potasio, además su naturaleza elicuescente provoca que sean arrastradas por la humedad a zonas alejadas de la zona afectada, provocando escorrentías diferenciales en el revestimiento.

La existencia de deyecciones de aves favorece la aparición de bacterias, que pueden ejercer una acción directa al oxidar el  $\text{SO}_2$  a sulfatos o el amoniaco a ácido nitroso o nítrico. Su presencia favorece la aparición de bacterias del ciclo del azufre.

Las deyecciones de aves existente en mayor medida en el interior de la torre, utilizándose esta como zona de dormitorio habitual, afectando al revestimiento exterior por su reverso

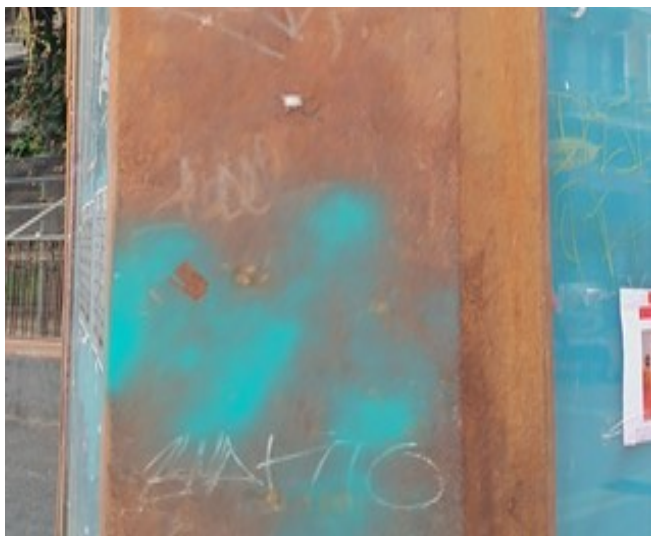
### **3.4. - Grafitis y restos de adhesivos**

Existen en zonas accesibles grafitis y restos de adhesivo, como sucede en la zona inferior y zonas adyacentes a las rampas de acceso al jardín vertical. De forma general son grafitis pequeños y carentes de calidad artística, donde la rapidez en su realización prima sobre cualquier otra motivación

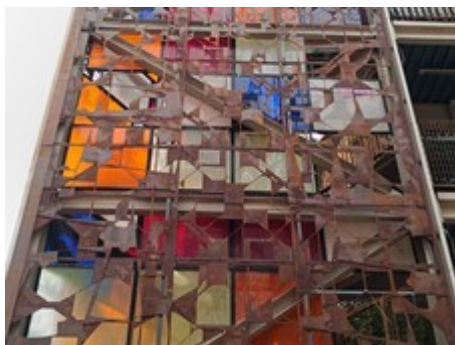
### **3.6.- Suciedades acumuladas en planchas de policarbonato**

Las planchas de policarbonato teñidas, se encuentran en segundo plano en el revestimiento exterior, se encuentran en buen estado de conservación, existiendo en ellas acumulación de suciedades en forma de deyecciones de aves, polvo acumulado y suciedades procedentes de contaminación ambiental.

Para realizar la limpieza de la estructura es necesario apoyarse en más datos de conocimiento del medio, de la obra, de los materiales que la componen y sus técnicas. Determinar con exactitud mediante el apoyo analítico junto a la realización de pruebas de solubilidad la naturaleza de los materiales utilizados, suciedades acumuladas.... mediante una metodología de estudios específicos.
