**Asunto: URGENTE REPARACIÓN DE LA CUBIERTA DEL EDIFICIO CASA AMPARO (REM 9)**  
Activo F00267, Propiedad 77. Calle Predicadores 96, 50003. Zaragoza.

**ANEXO FOTOGRÁFICO  
DAÑOS ORIGINADOS**

**ANEXO FOTOGRÁFICO  
ESTADO DE LA CUBIERTA**

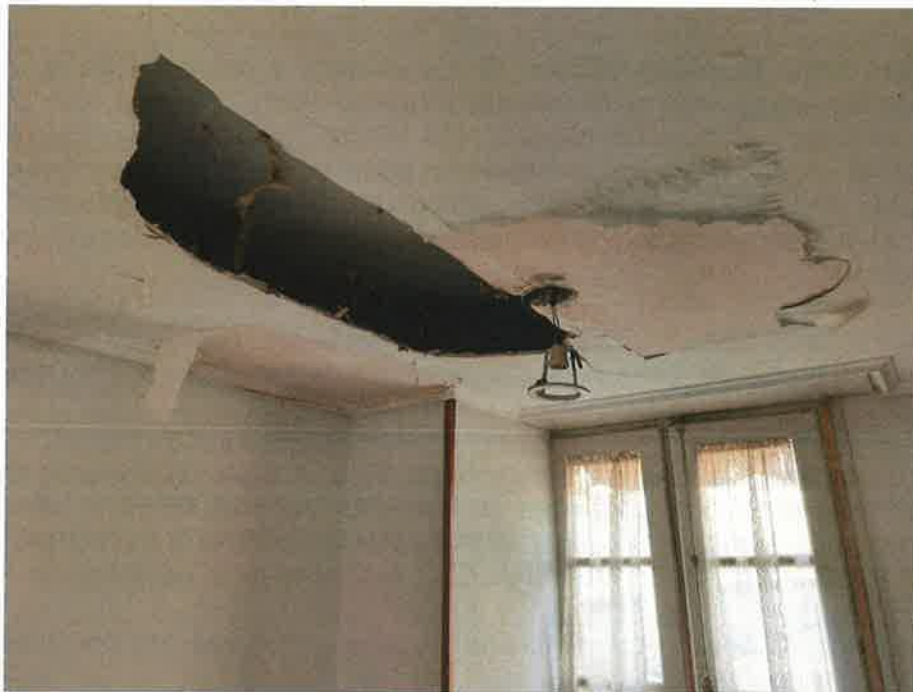
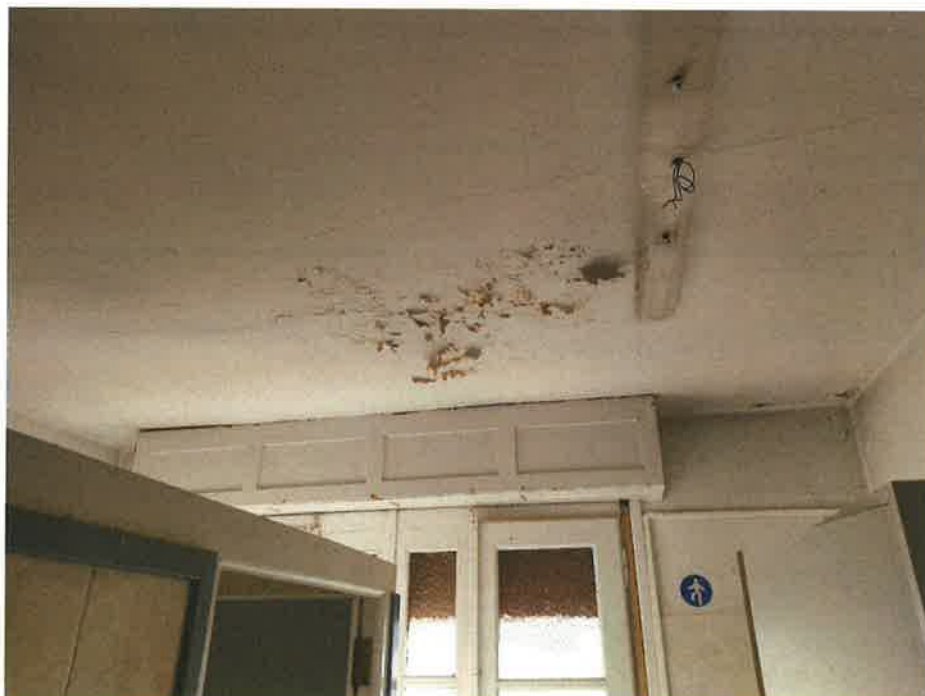
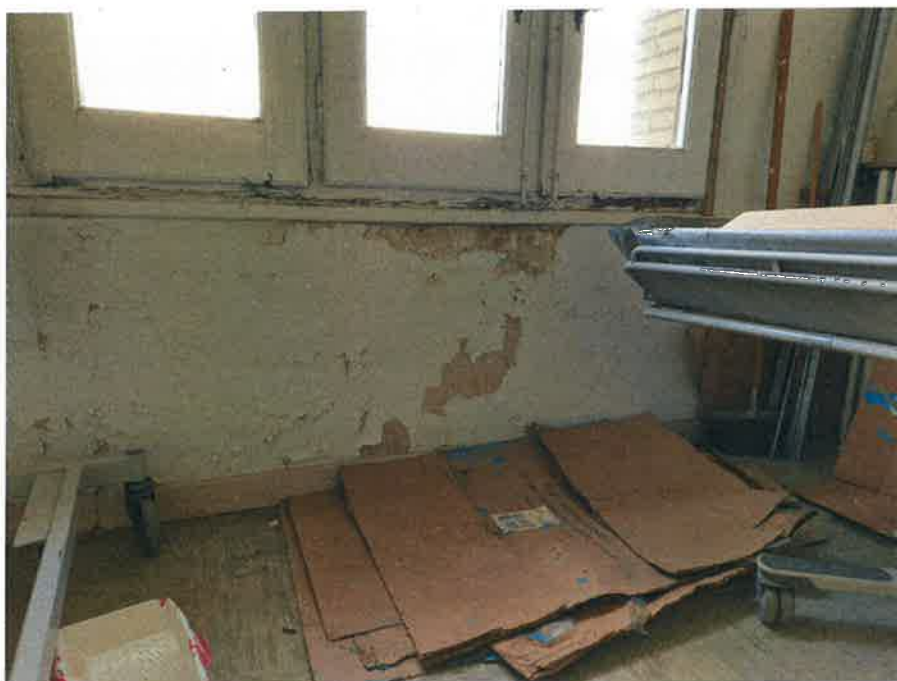
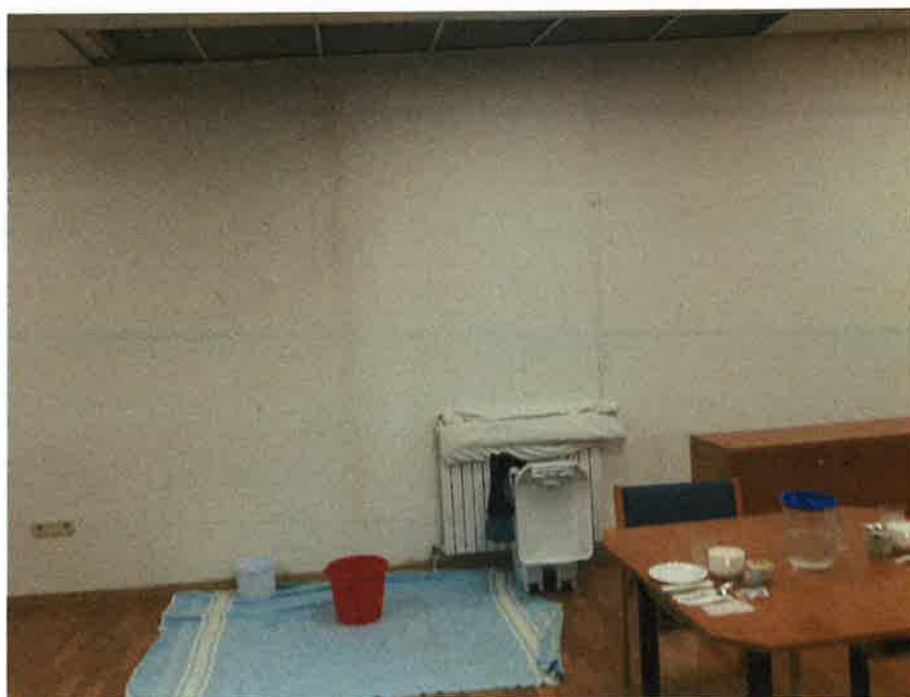
- Excesiva deformación de los rollizos de madera que han producido el hundimiento del tablero de cobertura del tejado produciéndose la apertura de huecos entre tejas.
- Defectos de encuentros entre vertientes de cubierta por lo que se produce entrada de agua.
- Forjado de interior de cubierta, con agujeros, agrietamientos y con un elevado riesgo de desprendimiento.
- Falsos techos de escayola fisurados en gran parte de la planta y desprendidos en otras zonas. Existe un elevado riesgo de desprendimiento de nuevas placas de escayola.
- Humedad excesiva, lo que favorece la proliferación de hongos.
- Afecciones por agua a la instalación eléctrica y a sus cuadros.
