## 1.1. ÁNGEL ESCORIAZA

### 1.1.1. Datos generales

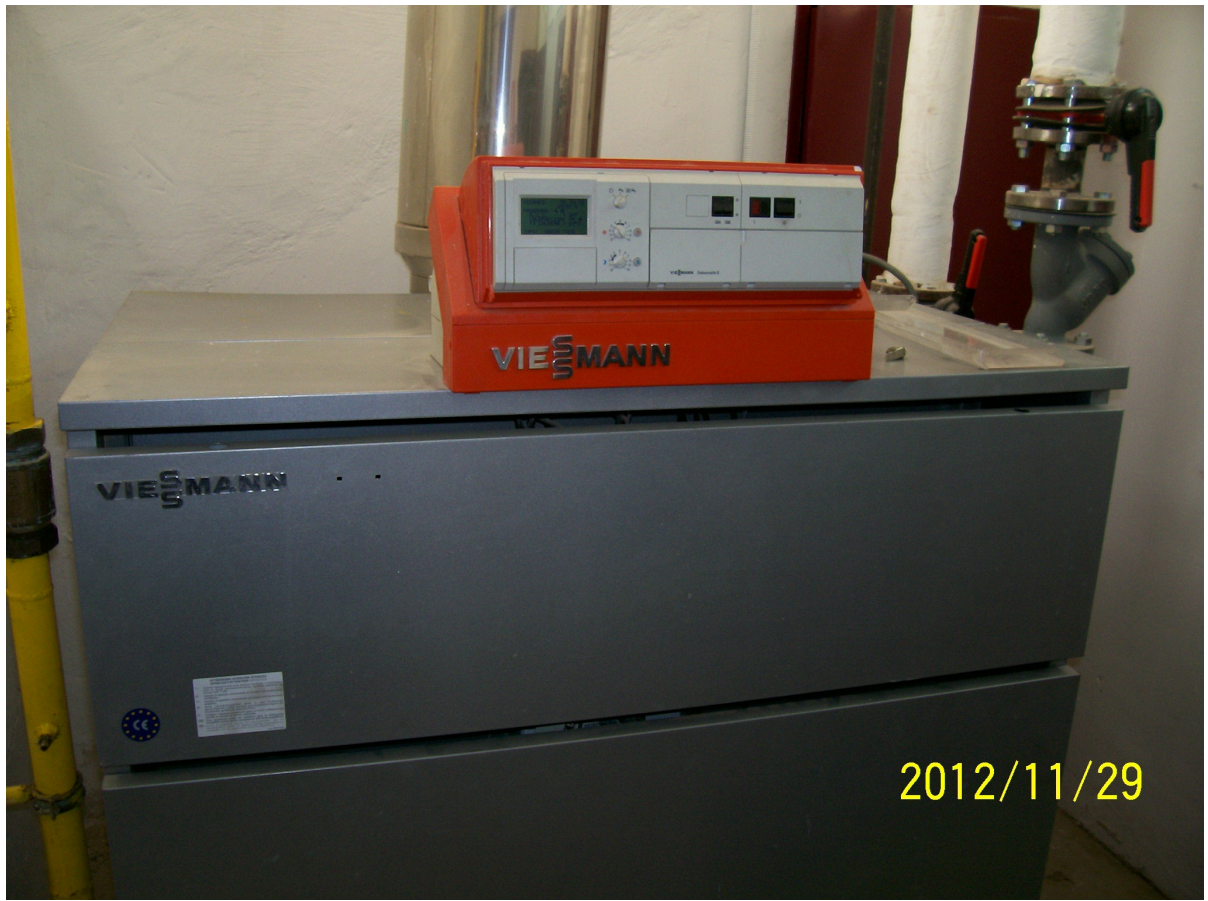
Para calefactar el edificio hay una caldera de gas natural renovada recientemente. La distribución se realiza a través de dos circuitos, las tuberías van por el techo vistas y sin aislar. Los radiadores del edificio son de hierro fundido, y algunos de aluminio.

Para la regulación la caldera tienen un programador horario y una sonda de temperatura exterior. El centro no cuenta con ninguna sectorización, excepto lo que fue casa del conserje que tiene un termostato.

Sectorización y regulación con termostatos y válvulas termostáticas en el interior de las aulas.

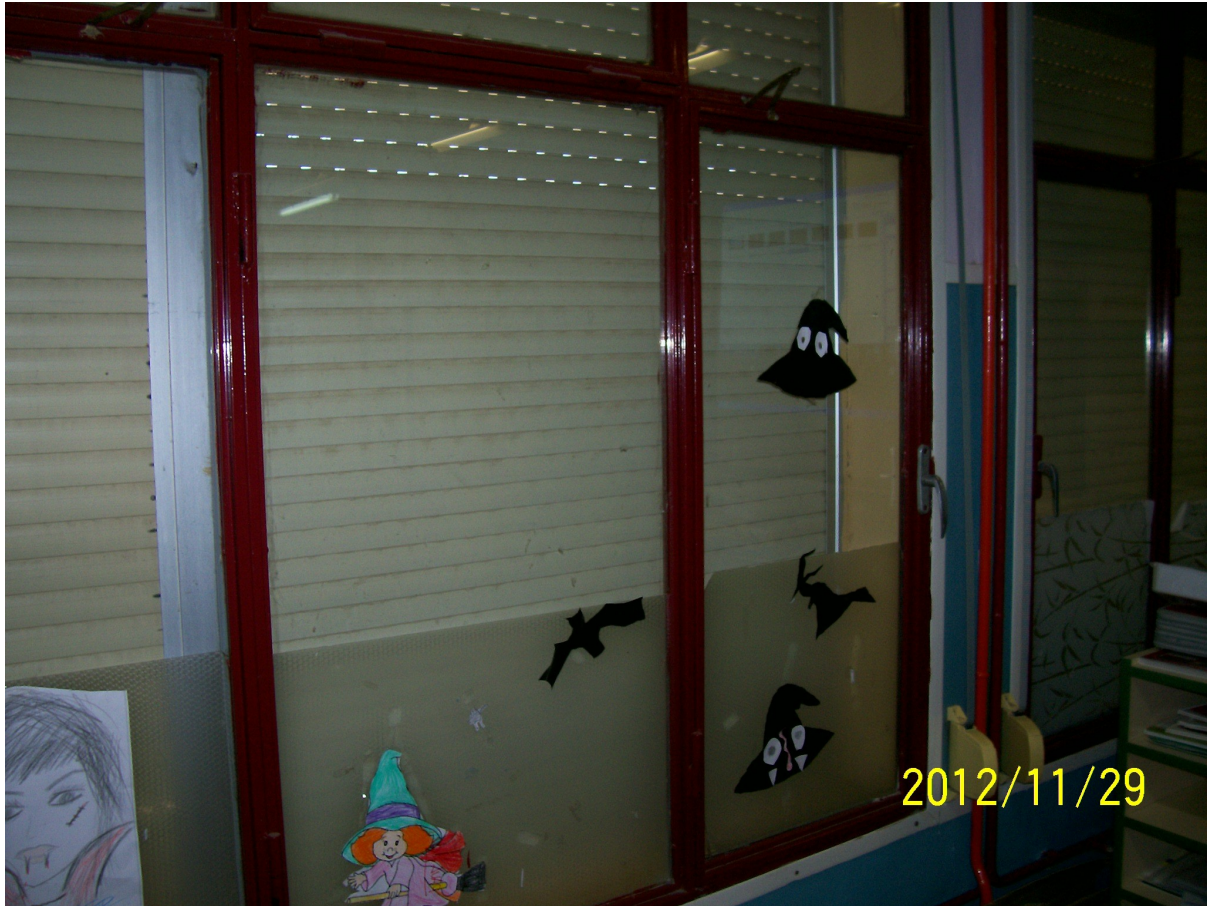
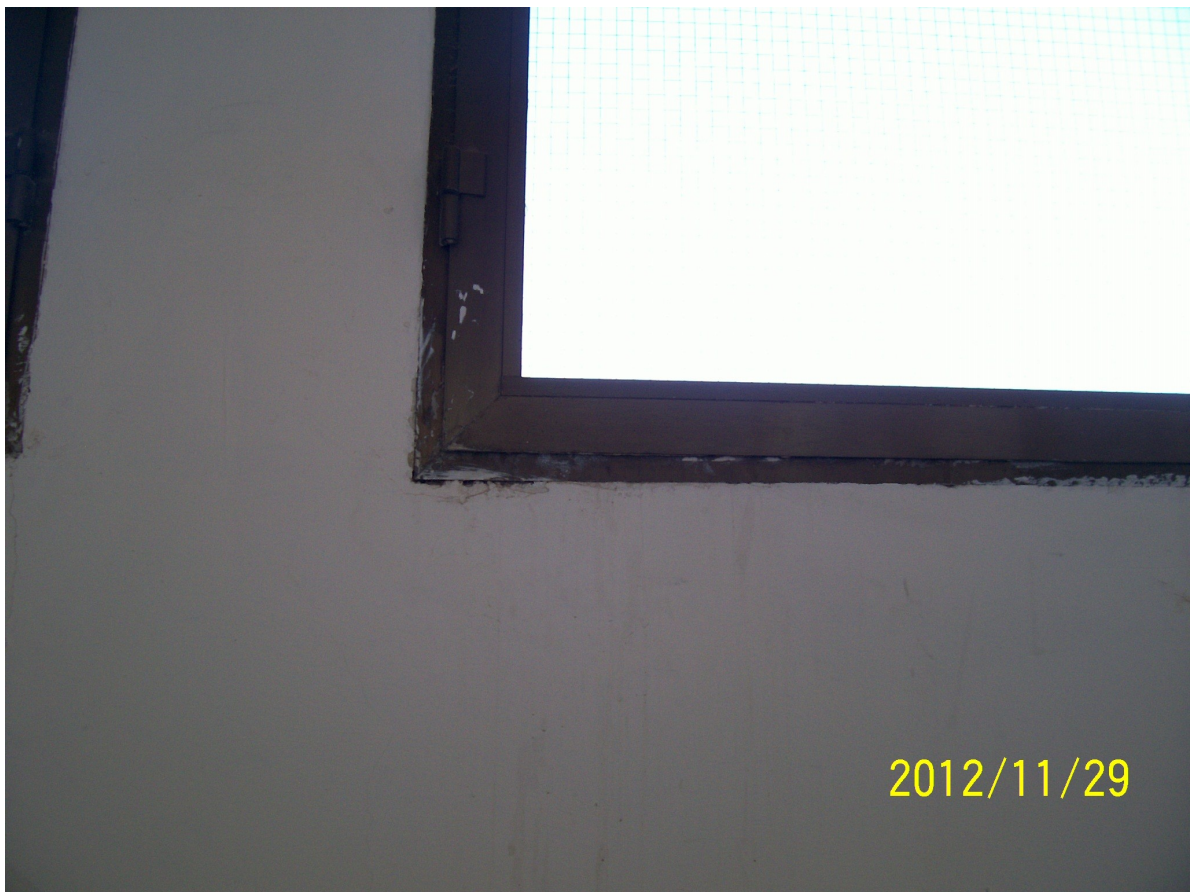
La envolvente térmica del edificio está bastante deteriorada. Las ventanas son de hierro fundido y cristal simple en aulas, y de marco de aluminio y cristal simple en los pasillos. Las ventanas sufren graves infiltraciones de aire por marcos y cajas de persiana, así como humedades alrededor de los marcos. La cubierta es de tela asfáltica, y de teja lo el edificio que era la casa del conserje.

Las puertas de acceso al centro son de hierro y cristal simple y tienen problemas de infiltraciones de aire.

Sustituir las ventanas de cristal simple por unas de cristal doble, dado las grandes pérdidas que producen. Aislamiento de la cubierta.
