ANEJO N° 2

ESTADO ACTUAL DE LA VEGETACIÓN

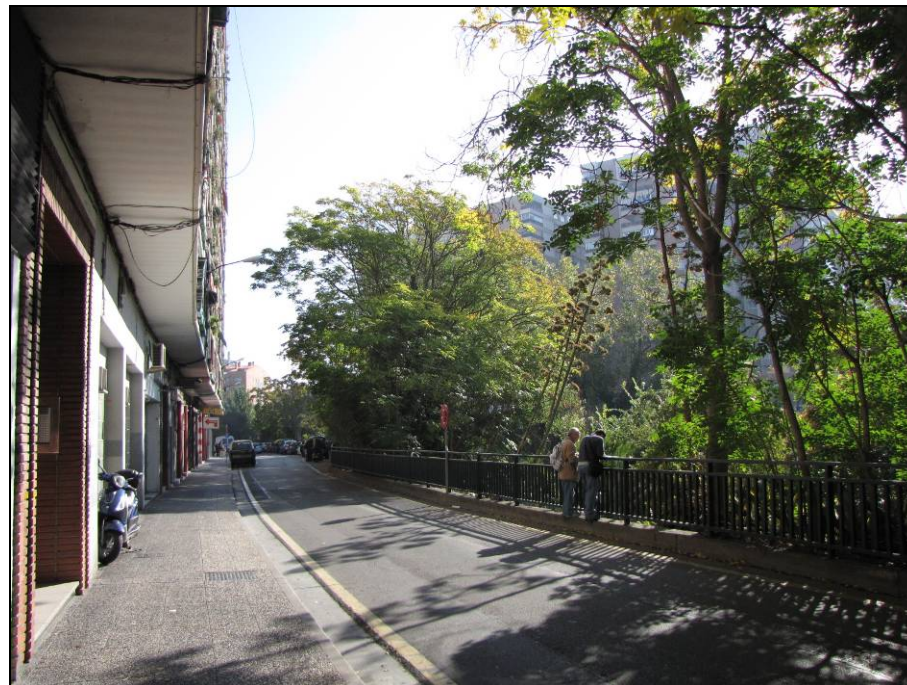
Vista de la calle Manuel Lasala

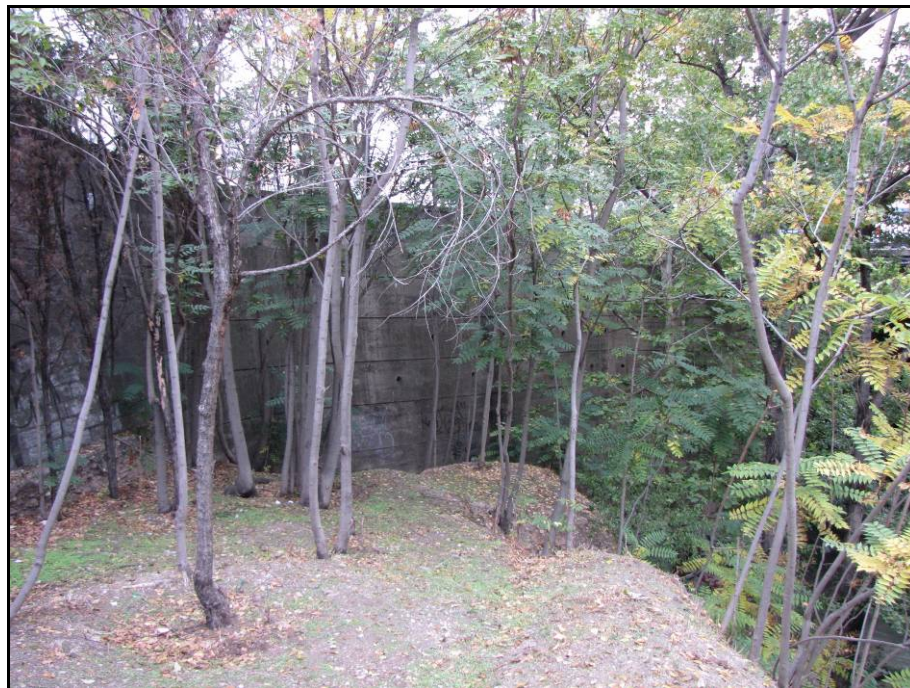
El camino finaliza en una zona de rebrotes de allantos, entre otras especies

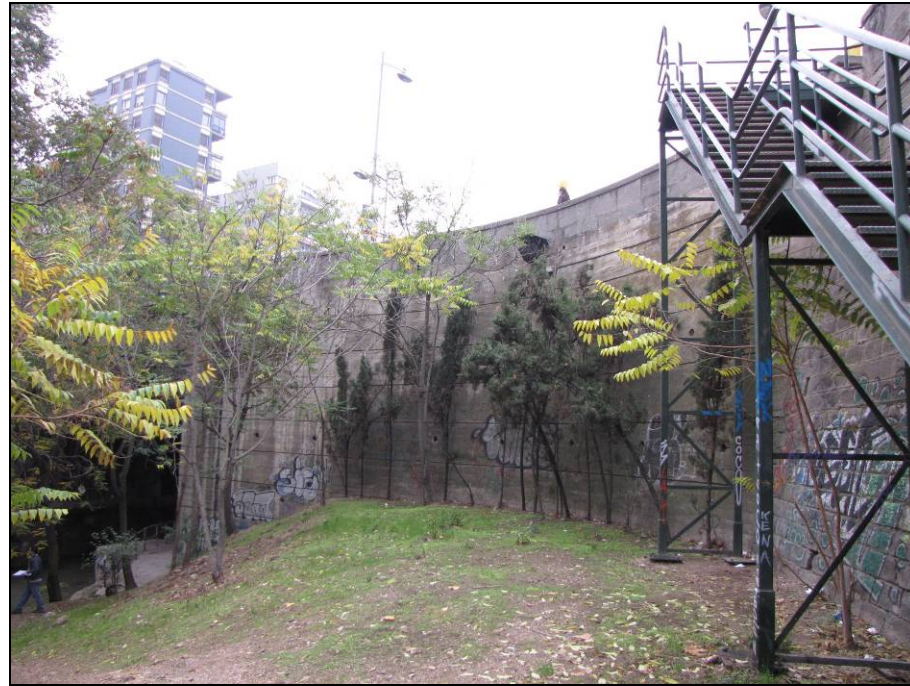
Cipreses junto al muro en un estado muy deficiente

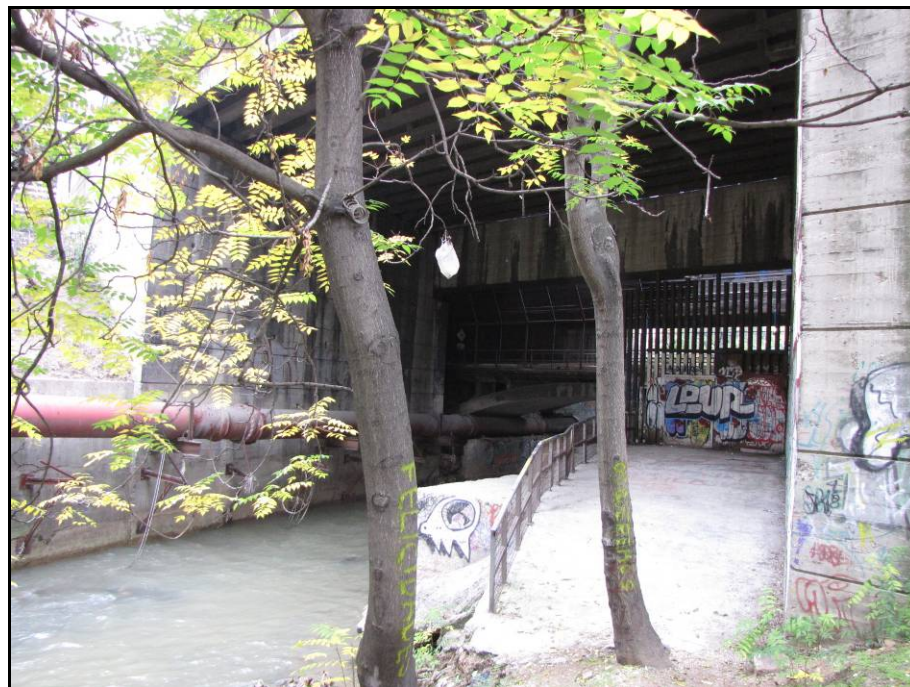
La vegetación presente junto al muro de separación con la calle está formada por pinos de gran altura, una especie perenne que no deja pasar el sol quedando toda la zona oscura y siendo poco transitado por la sensación de inseguridad que transmite, los únicos usuarios son los que bajan a pasear los perros.

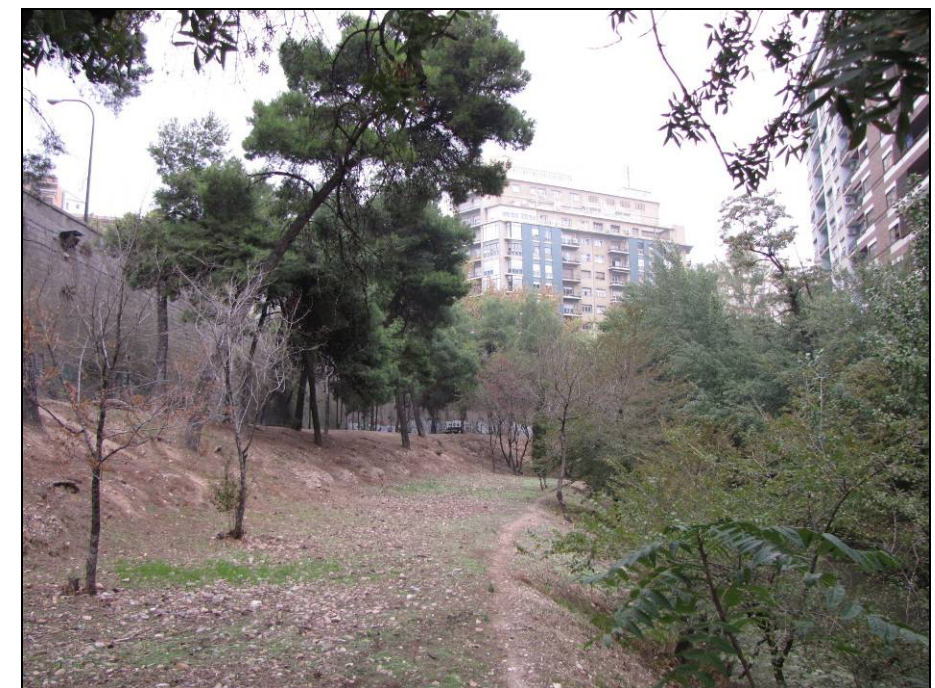
Vista general de la vegetación del tramo a estudio

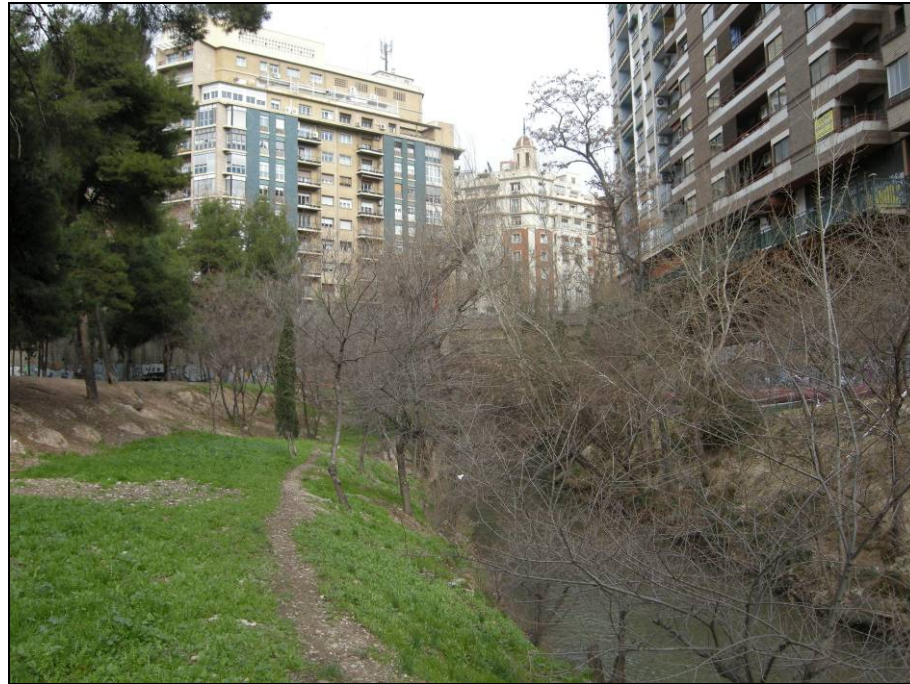
Vegetación de ribera presente junto al cauce del río

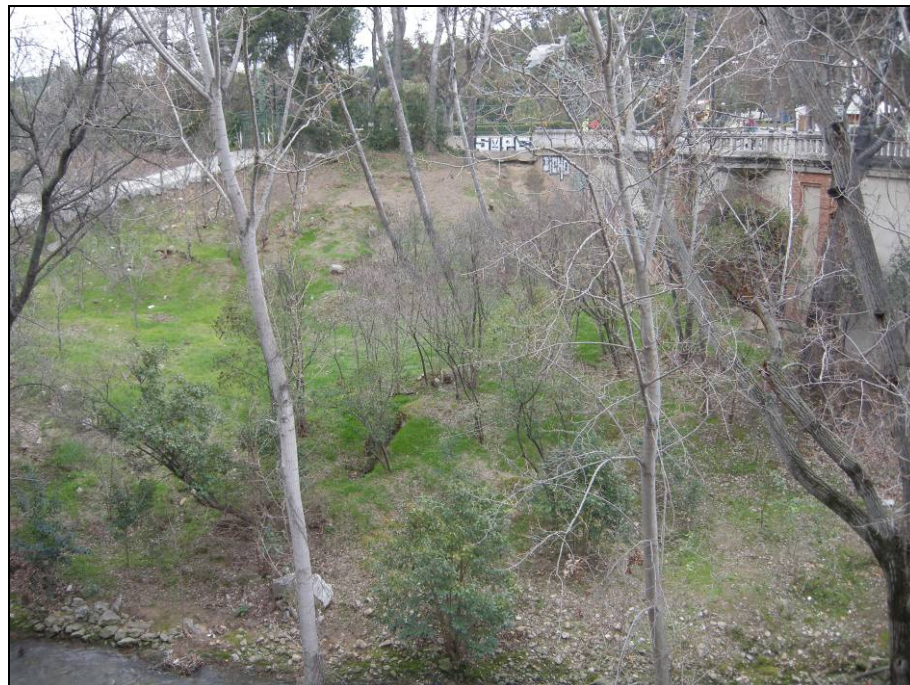
Vista de la vegetación existente de la margen derecha desde el Puente Trece de Septiembre

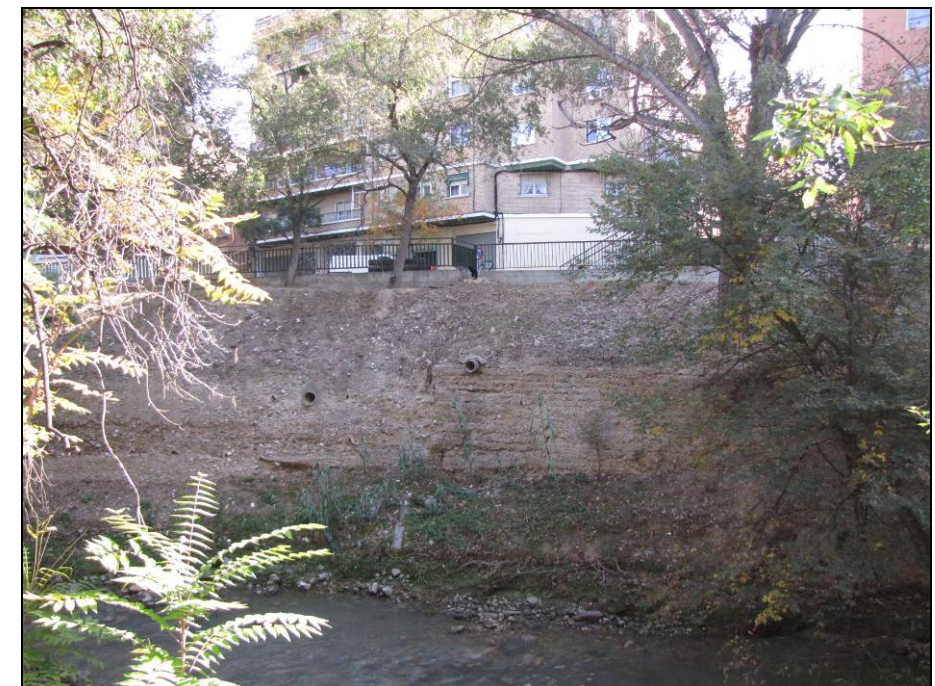
Posteriormente, la calle Huerva conduce a la zona de mayor degradación de la trama urbana del río. Se sitúan las calles La Luz, Viva España y Porvenir, todas ellas terminan directamente en el río sin tener continuidad por la margen derecha, impidiéndose así una conexión con las orillas del río. Además las edificaciones presentes se encuentran en estado ruinoso, como se observa en la fotografía.

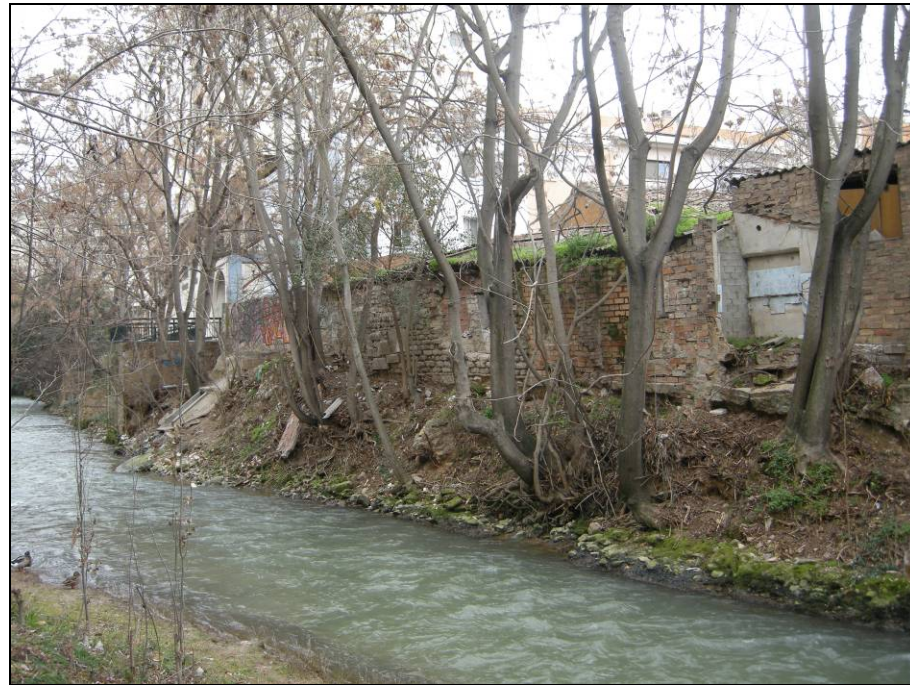
La vegetación está formada por ailantos, acacias y olmos en muy mal estado, las únicas especies que se pueden salvar por su buen estado de conservación son los fresnos y álamos, especies típicas de ambientes ribereños.

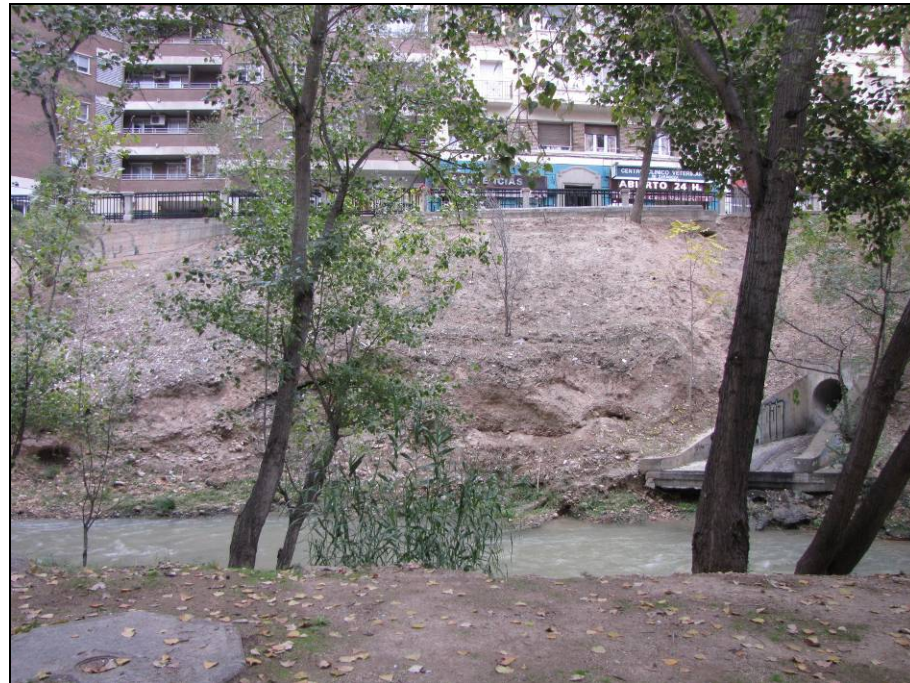
Fotografía tomada desde la margen izquierda, se observa el talud desnudo sin vegetación

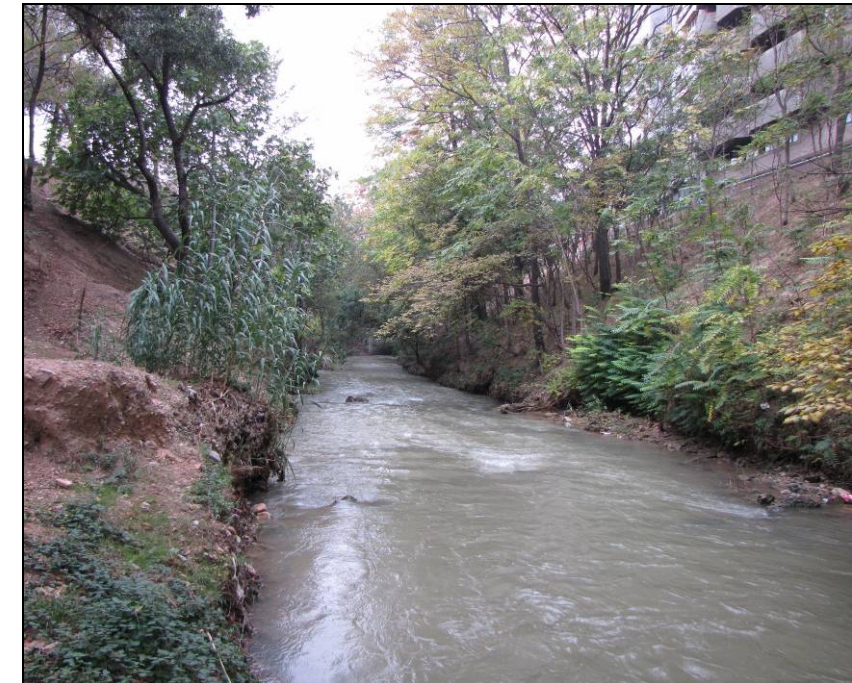
La zona situada debajo del puente sobre la Avenida Goya presenta una gran degradación, ya que discurre una tubería de saneamiento del ayuntamiento además de circular el ferrocarril, tal y como lo muestran la fotografías.

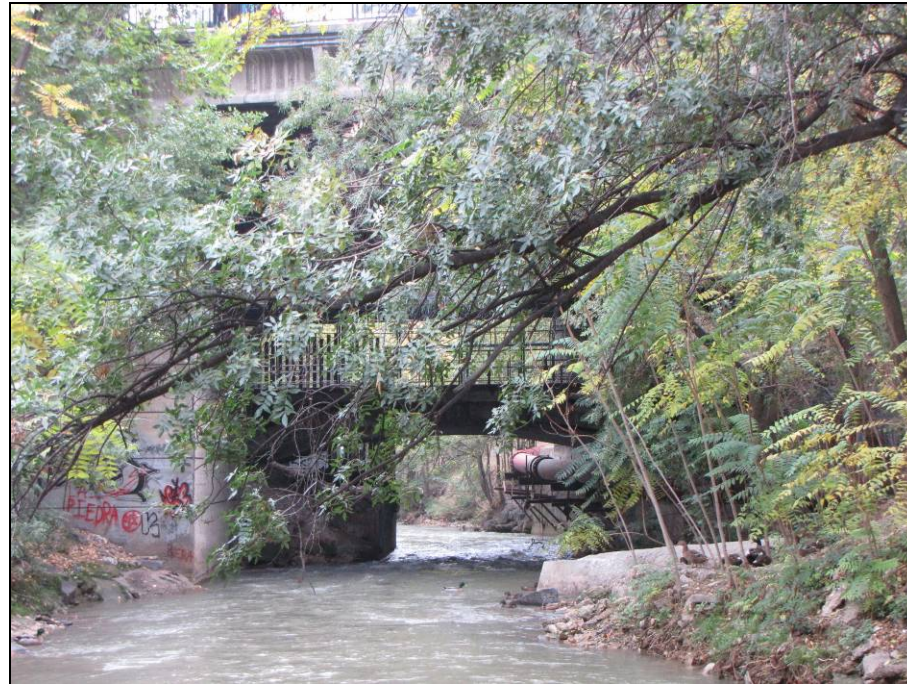
En la foto se observa por debajo del puente la tubería roja descrita

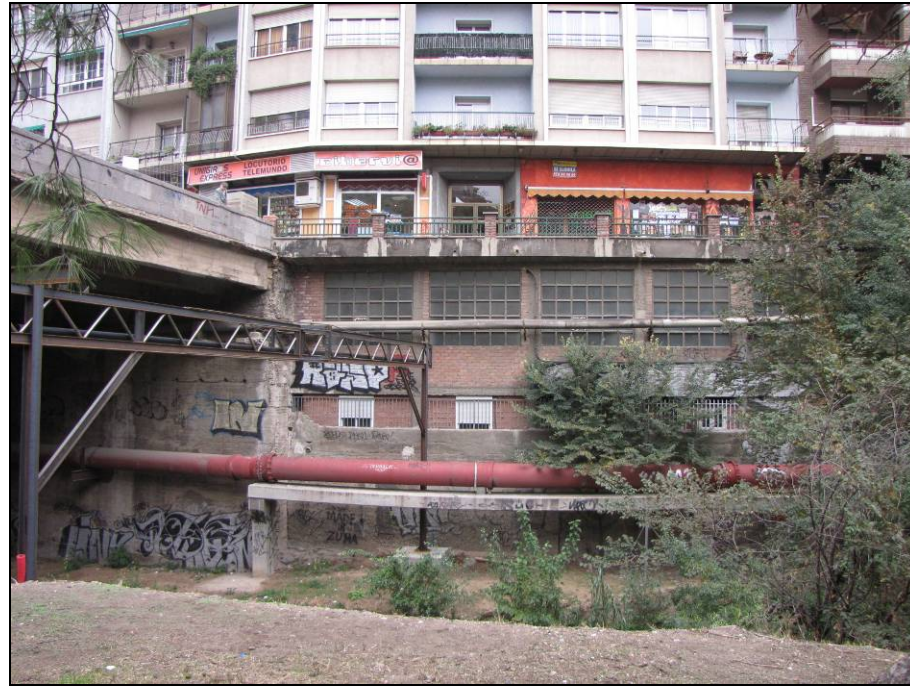
Final del tramo cuando el río se soterra por la Calle Gran Vía
