PROYECTO DE EJECUCIÓN
RESTAURACIÓN DE PORTADAS EN FACHADA
BIBLIOTECA MARÍA MOLINER (CHI)
II-PLANOS

30 SEPTIEMBRE / 2022

22-032-CHI BIBL M MOLINER RESTAURACIÓN PORTADAS

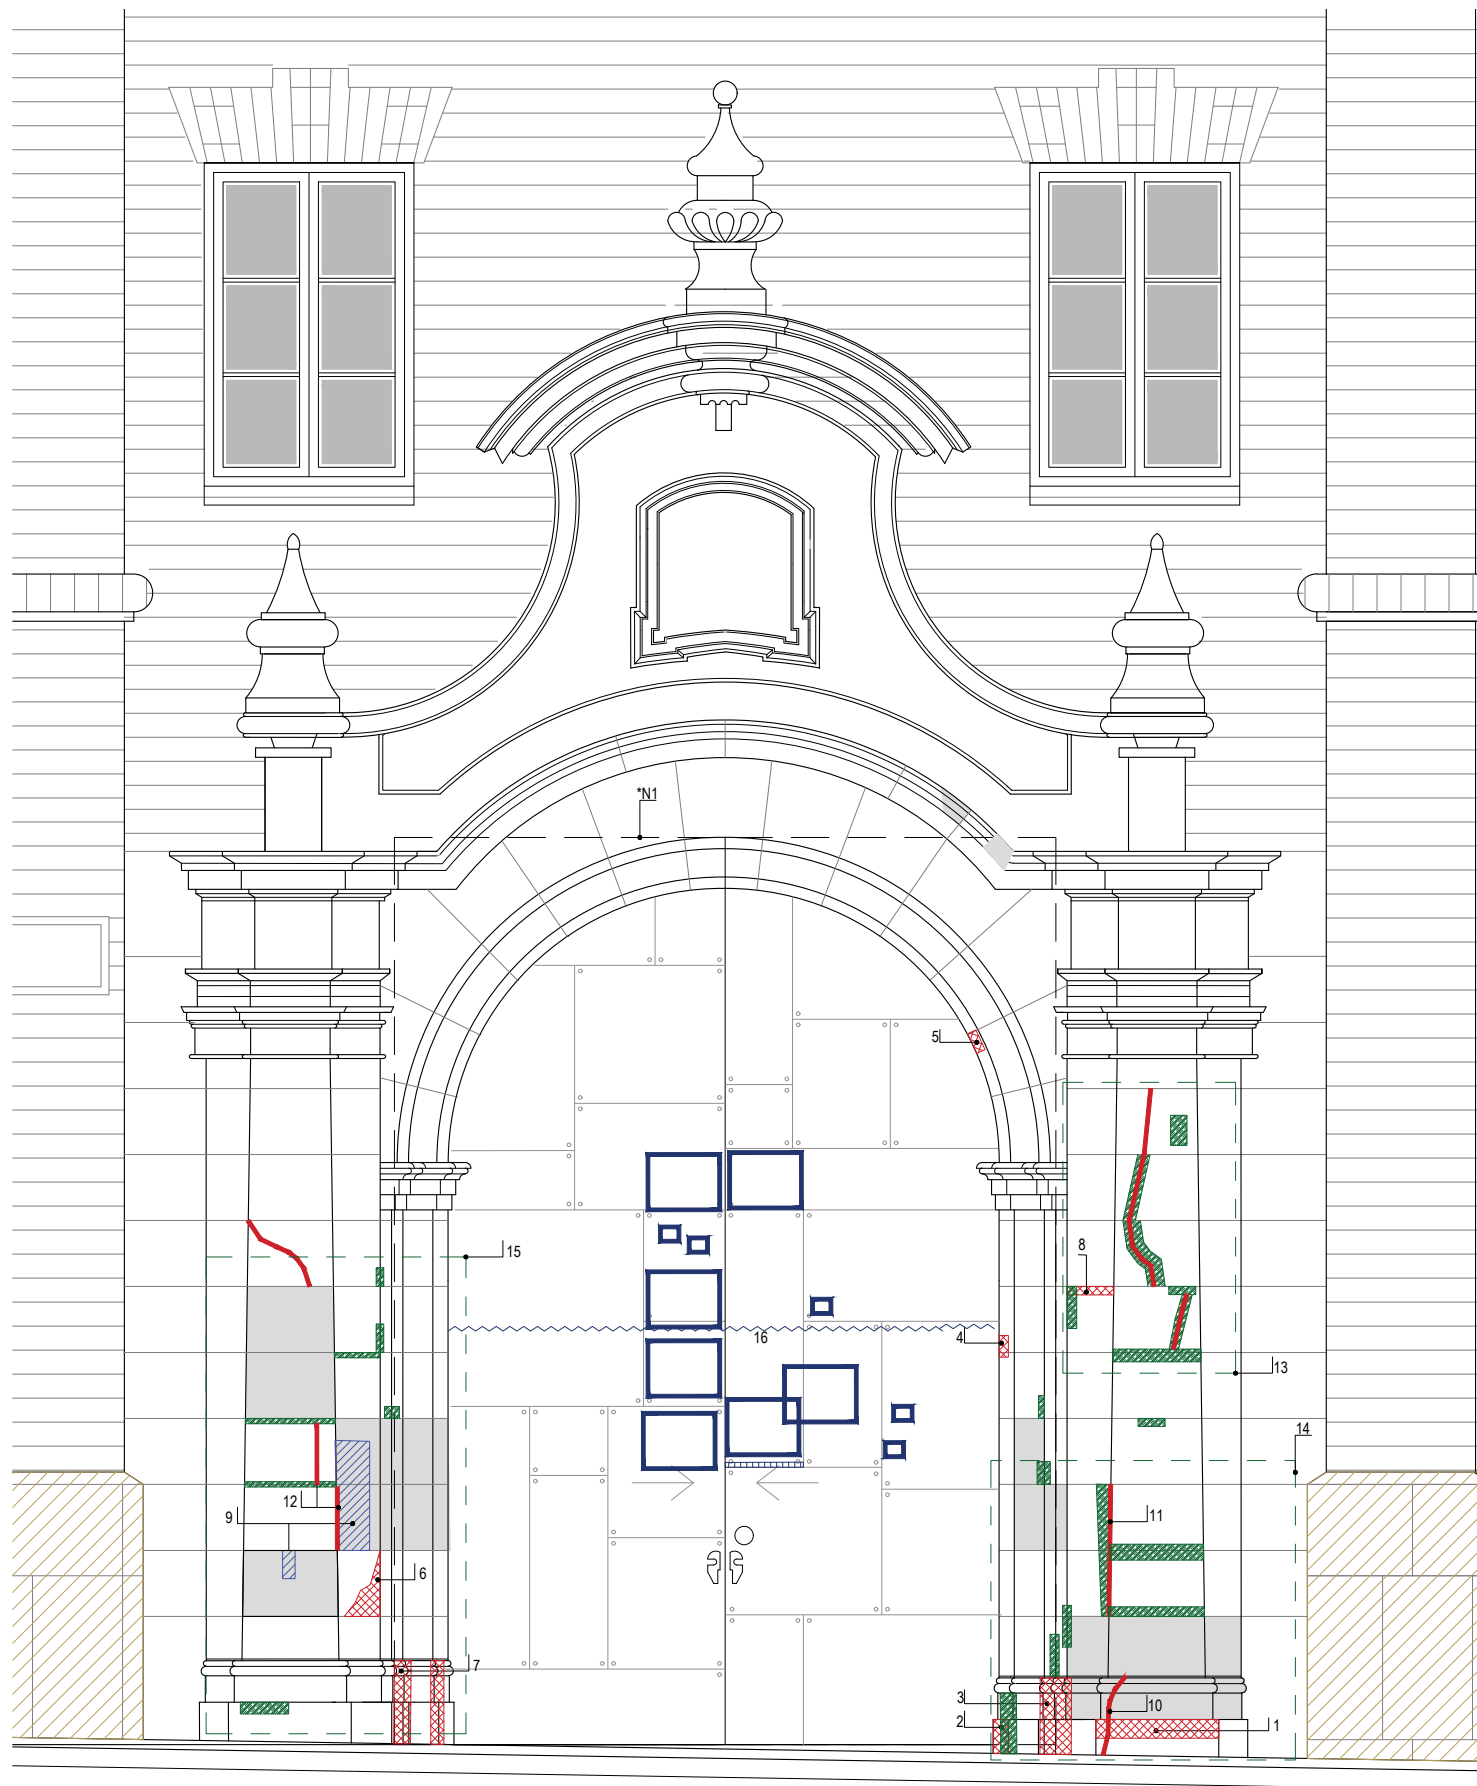
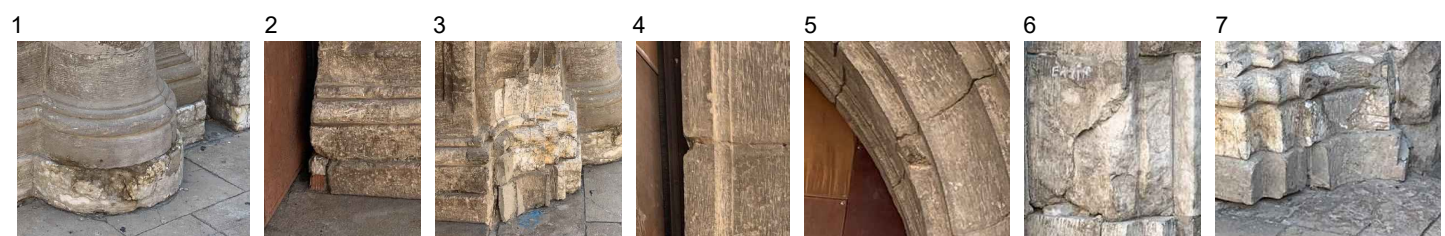
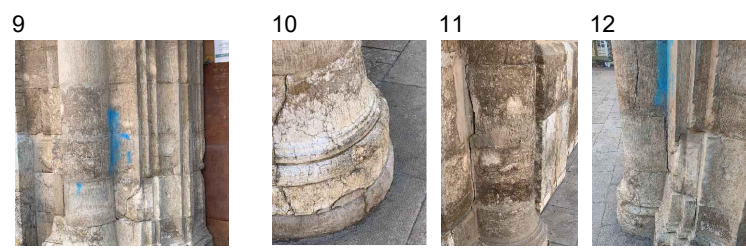
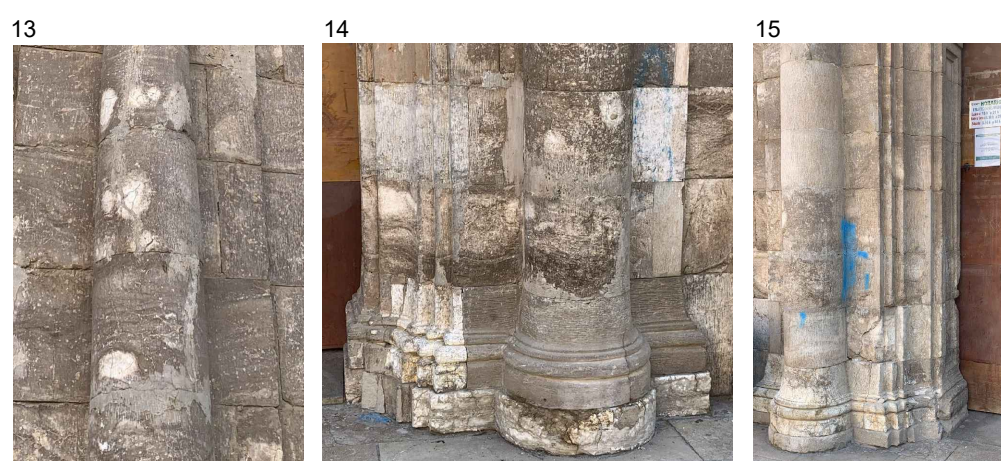
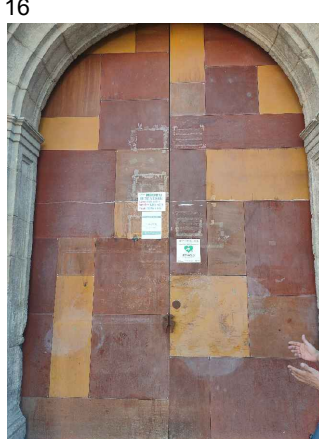
PLANO:
ESTADO ACTUAL: ALZ. PUERTA 1 (PUERTA DE RECEPCIÓN) 02A_EA-1.2

PERDIDA DE VOLUMEN

GRAFITIS

FISURAS

JUNTAS DE MORTERO DE CEMENTO

MARCAS DE CELO
PINTURA
PANEL DE CHAPADO
ACABADO DAÑADO

Pieza repuesta con piedra caliza	Perdida de volumen	Marcas de celo en la puerta
*N1 Hoja de puerta	Grafitis	Pintura en la puerta
Zócalo: Juntas de mortero/piedras sueltas	Fisuras	Panel de chapado acabado dañado
	Juntas de mortero de cemento

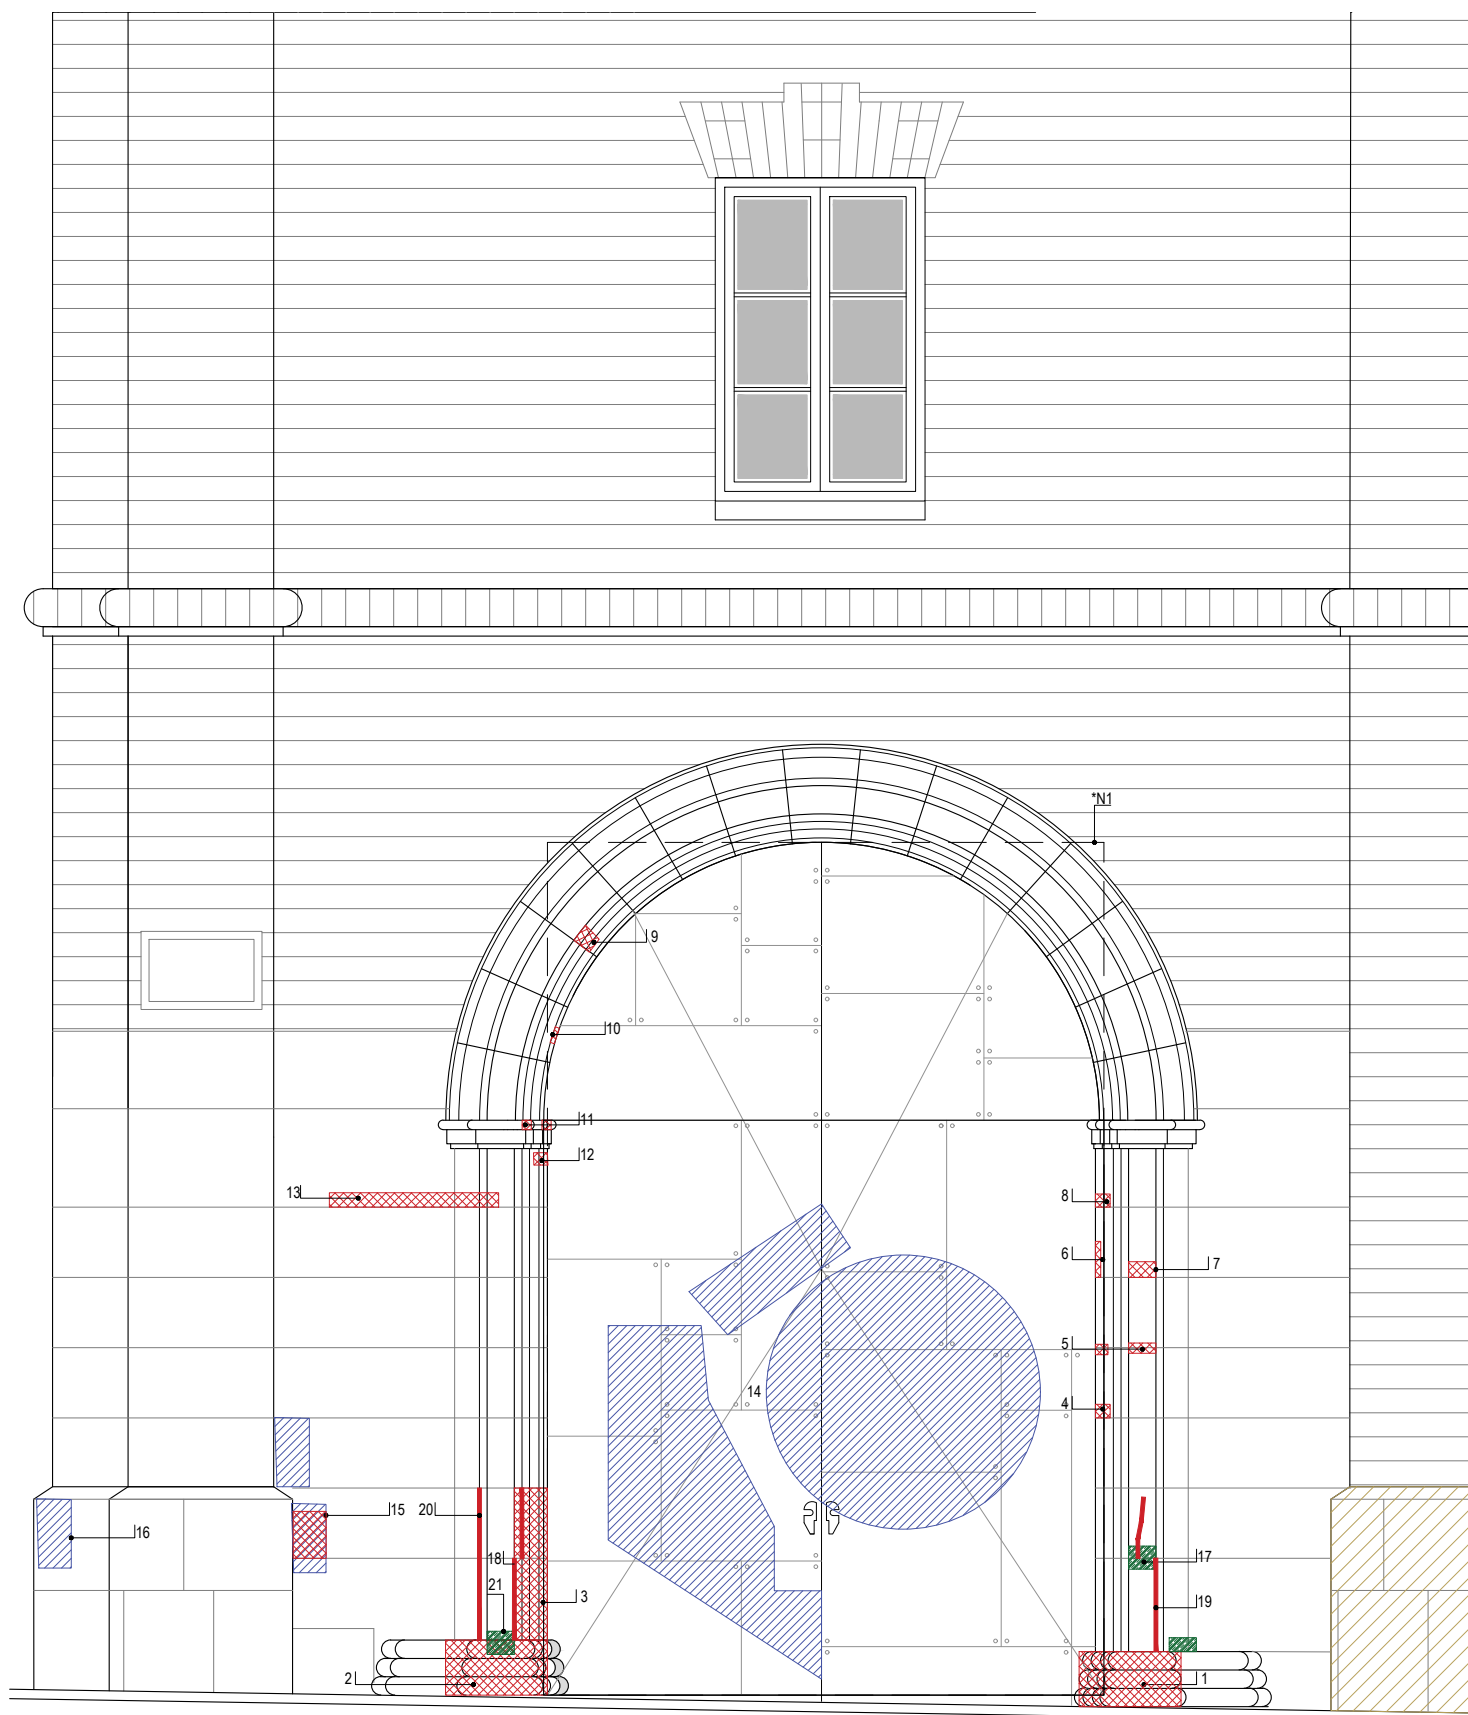
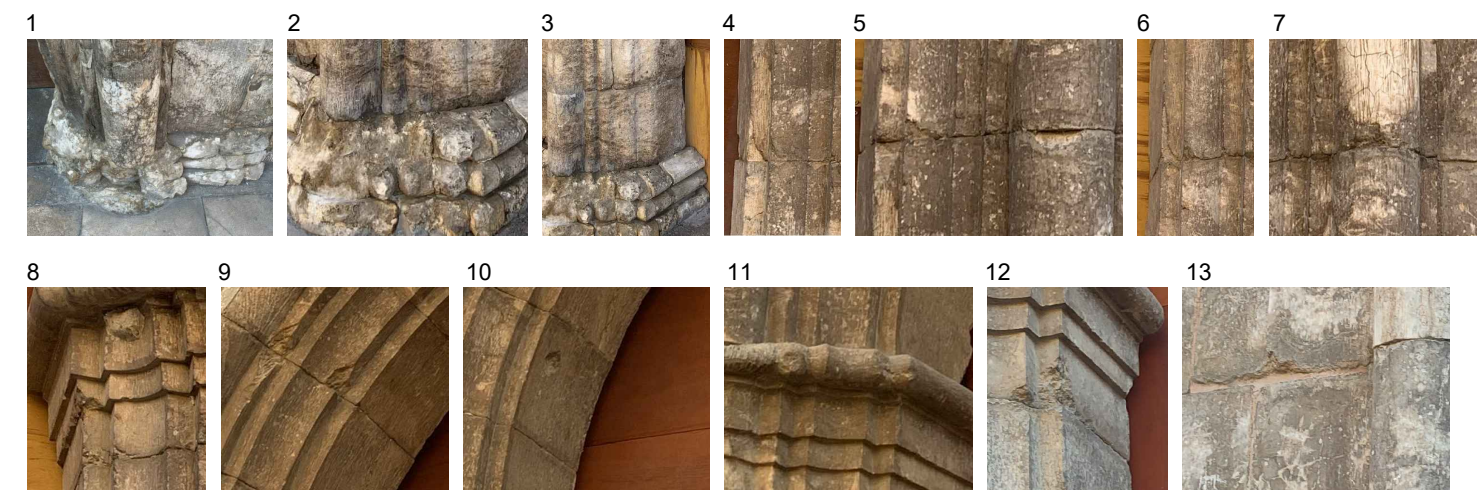
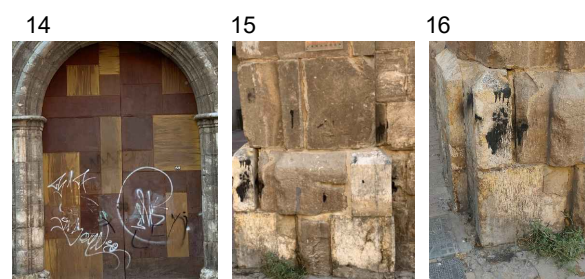
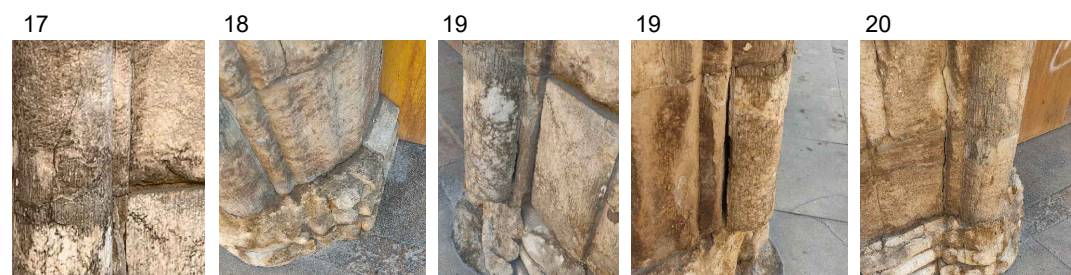
02A_EA-1.3

PERDIDA DE VOLUMEN

GRAFITIS

FISURAS

JUNTAS DE MORTERO DE CEMENTO

Pieza repuesta con piedra caliza	Perdida de volumen	Marcas de celo en la puerta
*N1 Hoja de puerta	Grafitis	Pintura en la puerta
Zócalo: Juntas de mortero/piedras sueltas	Fisuras	Panel de chapado acabado dañado
	Juntas de mortero de cemento
