ESTUDIO GEOTÉCNICO

REMODELACIÓN INTEGRAL DEL C.D.M. DELICIAS-BOMBARDA PISTAS DEPORTIVAS

AYUNTAMIENTO DE ZARAGOZA

Cuarte de Huerva (Zaragoza), Marzo de 2007

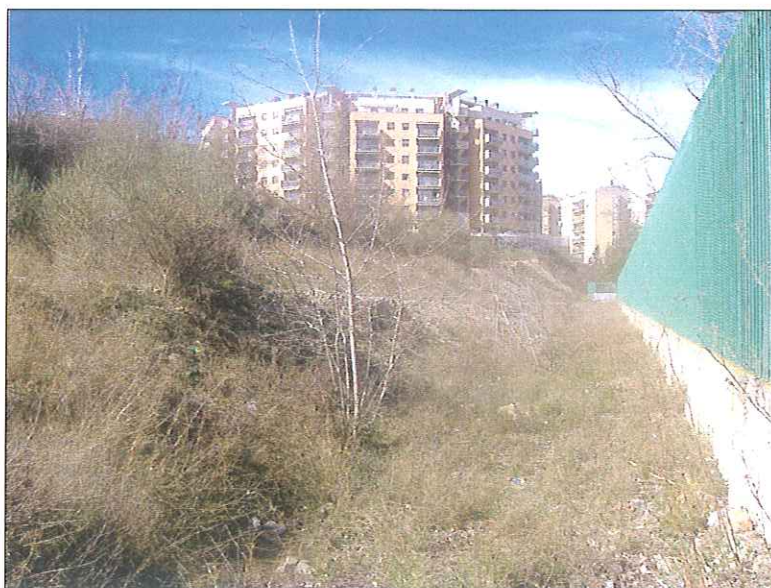
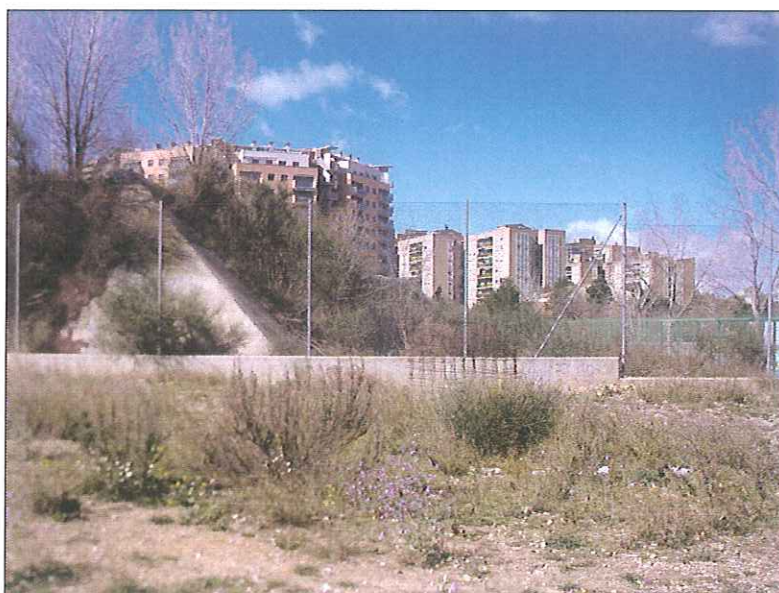
Vistas generales de la parte septentrional donde se ubican pistas de paddle y un frontón en el fondo. Escarpe entre terrazas aluviales con zonas excavadas y de rellenos.

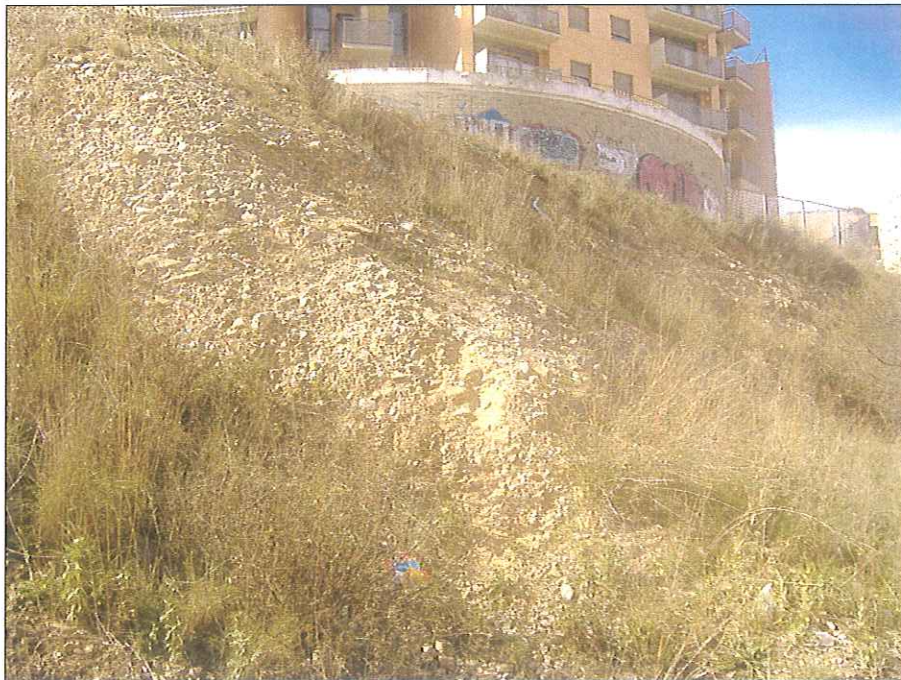
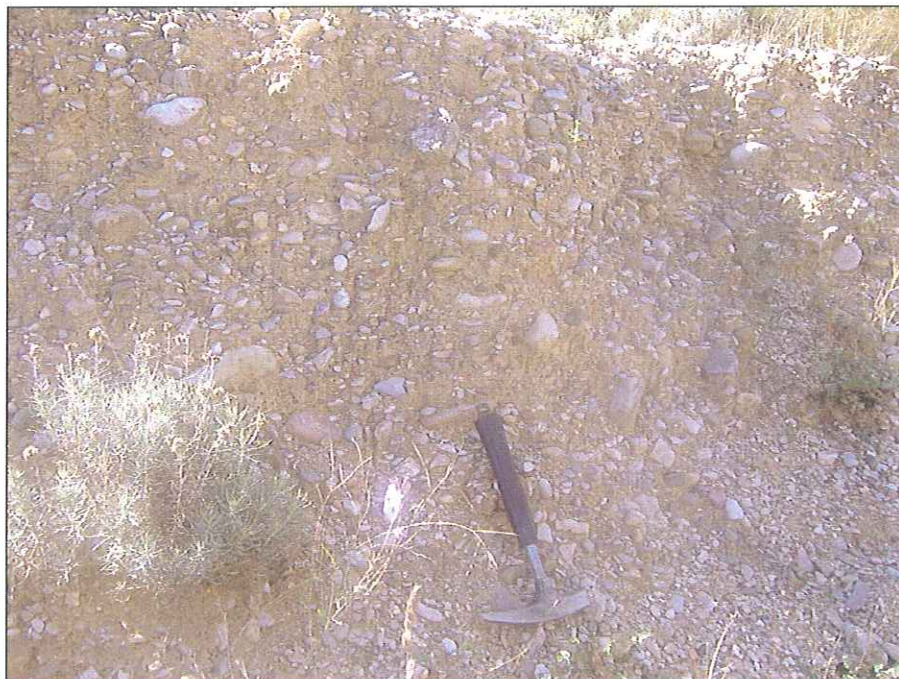
Detalles de las gravas de la terraza superior T3 en la parte septentrional. Presentan alto grado de compacidad y cementaciones en la parte superior.

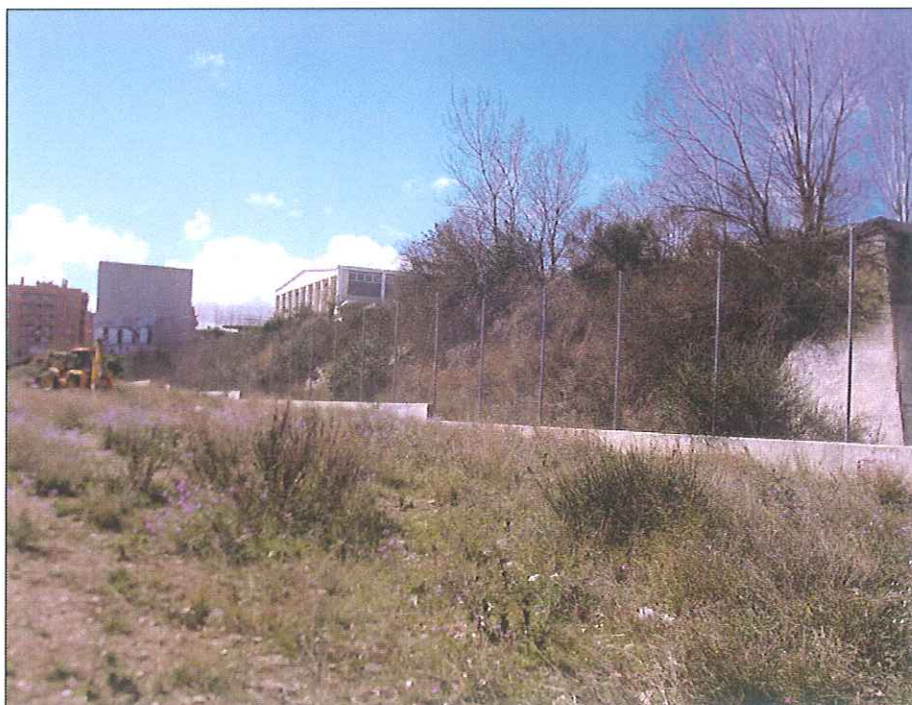
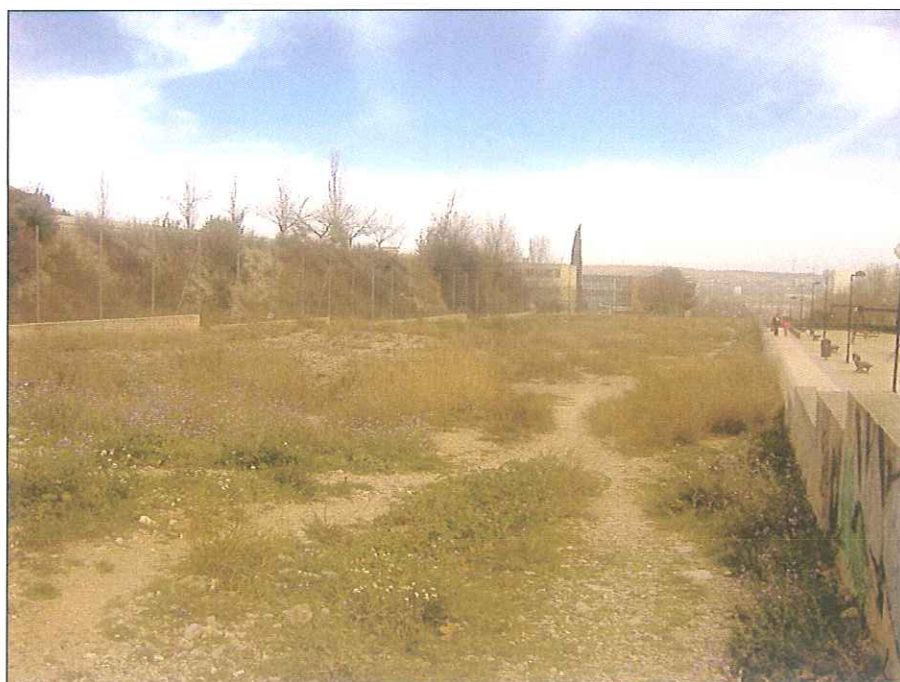
Vistas generales de la parte oriental donde se ubican pistas de tenis. Escarpe entre terrazas aluviales con zonas excavadas y de rellenos.

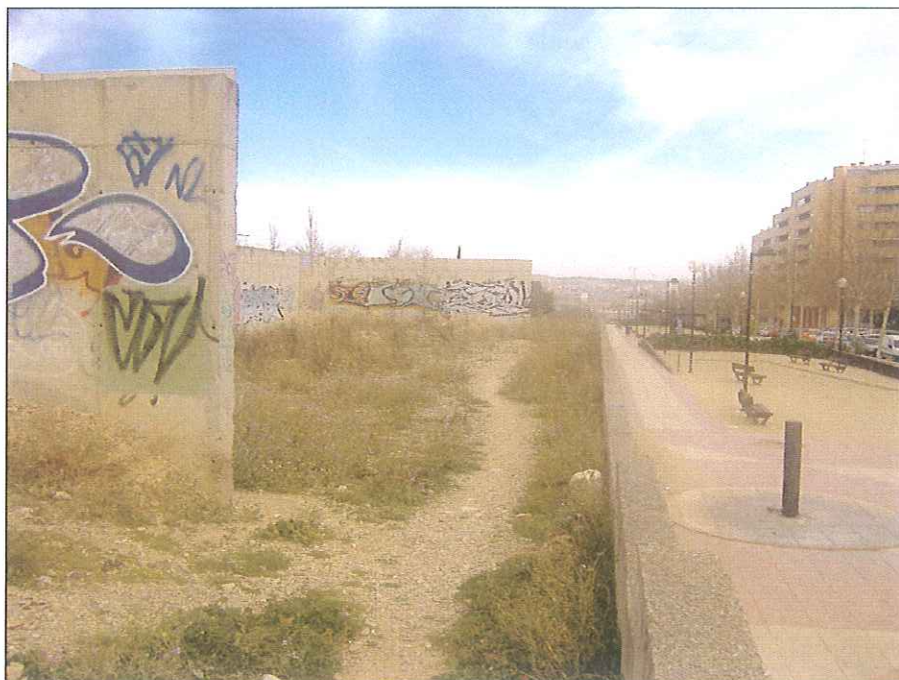
Vista general de la esquina Suroriental

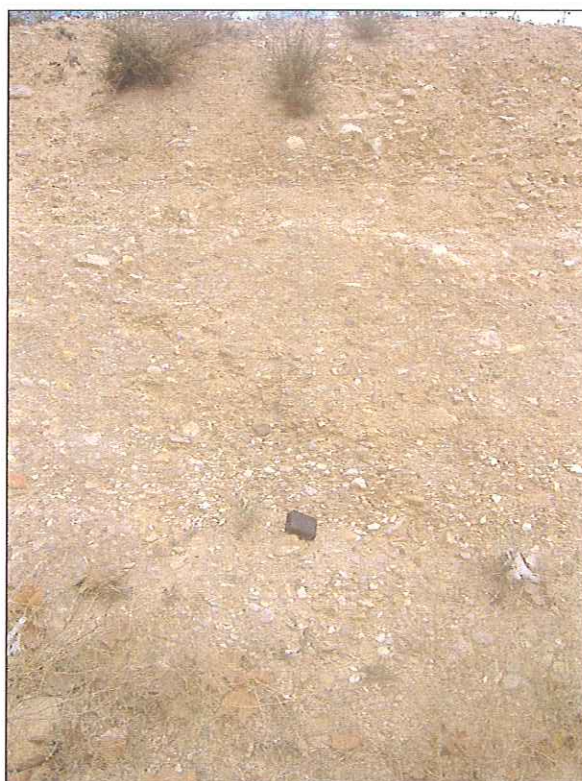
Gravas de la terraza aluvial superior (T3) en la esquina Suroriental, parcialmente cementadas por carbonatos.

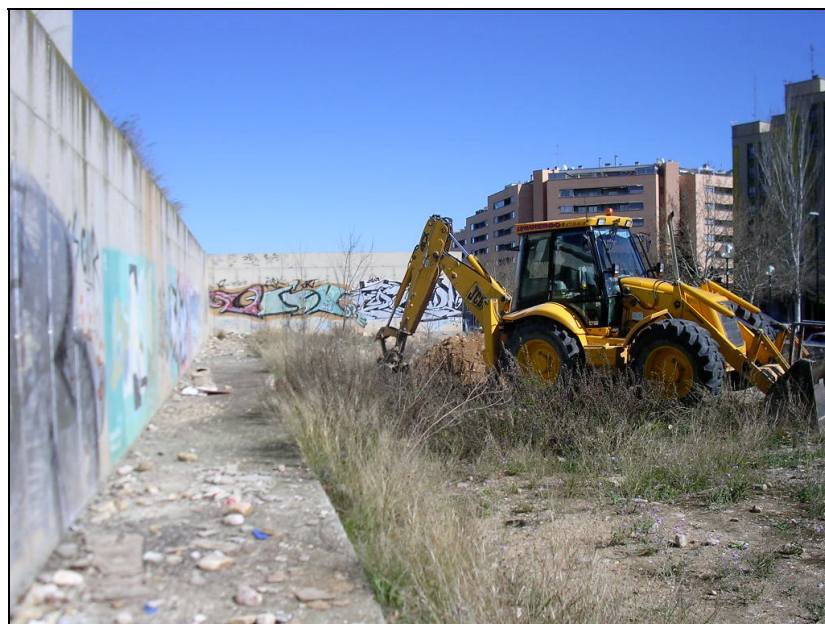
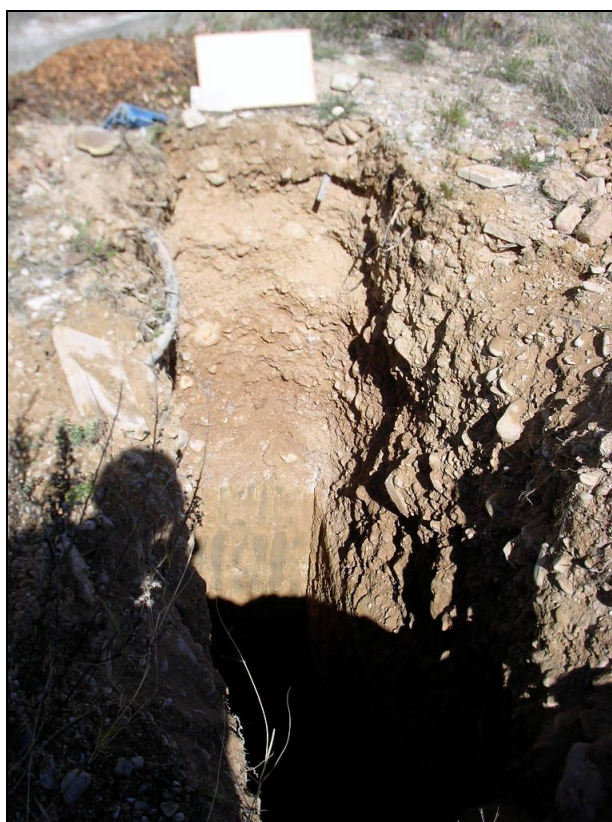
CALICATA 1

Las paredes se mantienen verticales.
 No se detecta nivel freático.

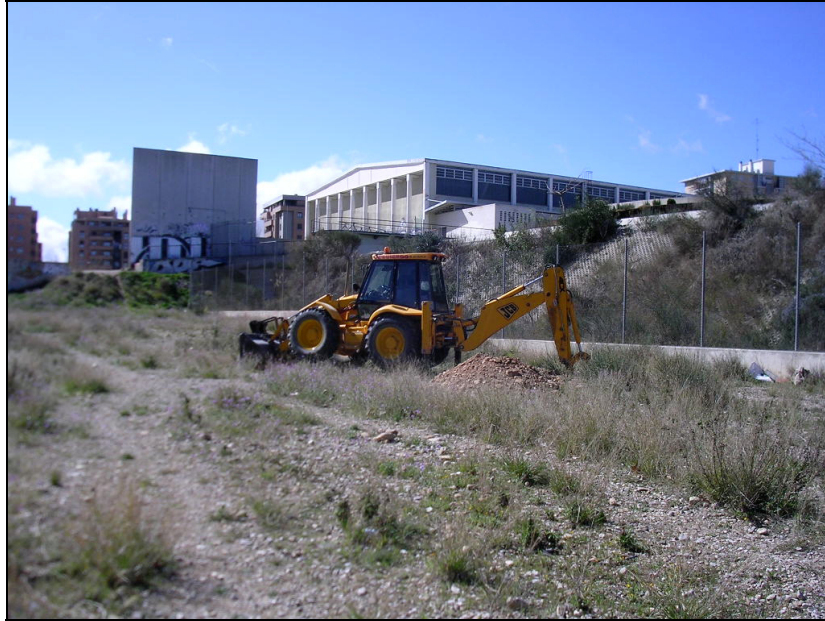
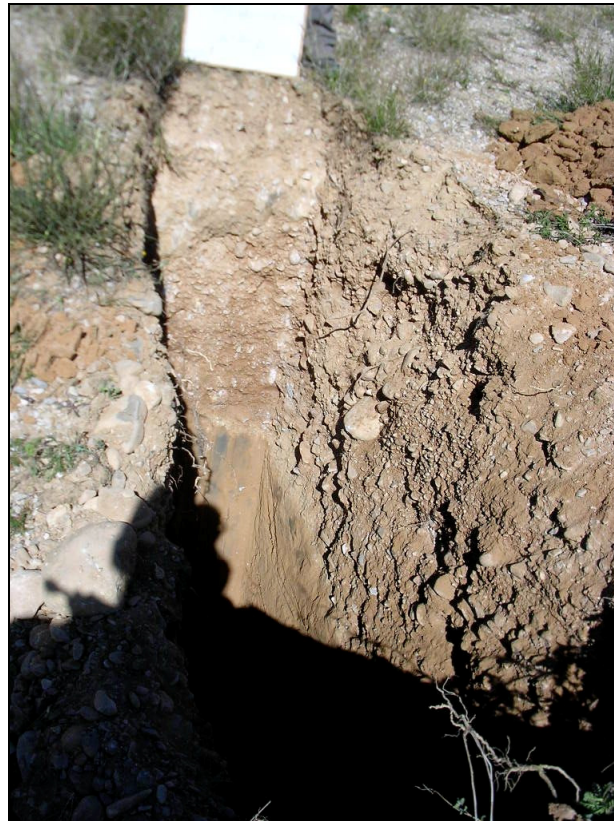
CALICATA 2

Las paredes se mantienen verticales.
 No se detecta nivel freático.

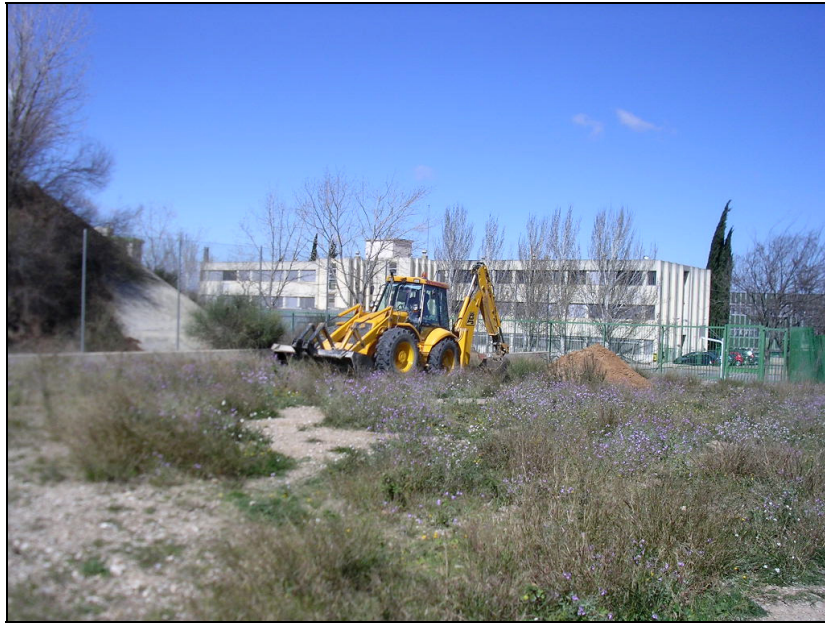
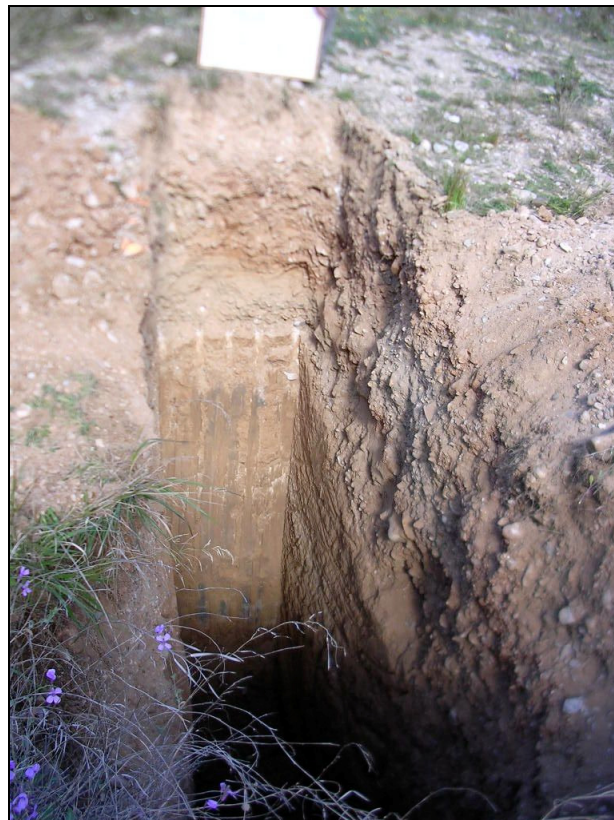
CALICATA 3

Las paredes se mantienen verticales.
 No se detecta nivel freático.
