## **Línea de Tranvía Este – Oeste en Zaragoza**

# **ANTEPROYECTO**

## **Anejo nº3. Geología y Geotecnia**

**INFORME GEOTÉCNICO PARA EL  
ANTEPROYECTO DE LA LÍNEA 2 DEL TRANVÍA  
DE ZARAGOZA (ESTE-OESTE).  
GEOLOGIA, PROPUESTA DE CAMPAÑA  
GEOTÉCNICA, PROSPECCIÓN GEOFÍSICA Y  
AVANCE DE CONSIDERACIONES GEOTÉCNICAS**

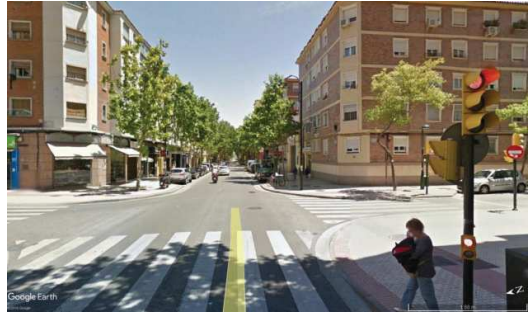
procesos morfodinámicos externos anteriores a la urbanización de la ciudad. En las siguientes imágenes se muestran las pendientes que marcan el paso entre niveles de terraza en varios sectores del trazado.

Descenso de "g" a "h" en Compromiso de Caspe

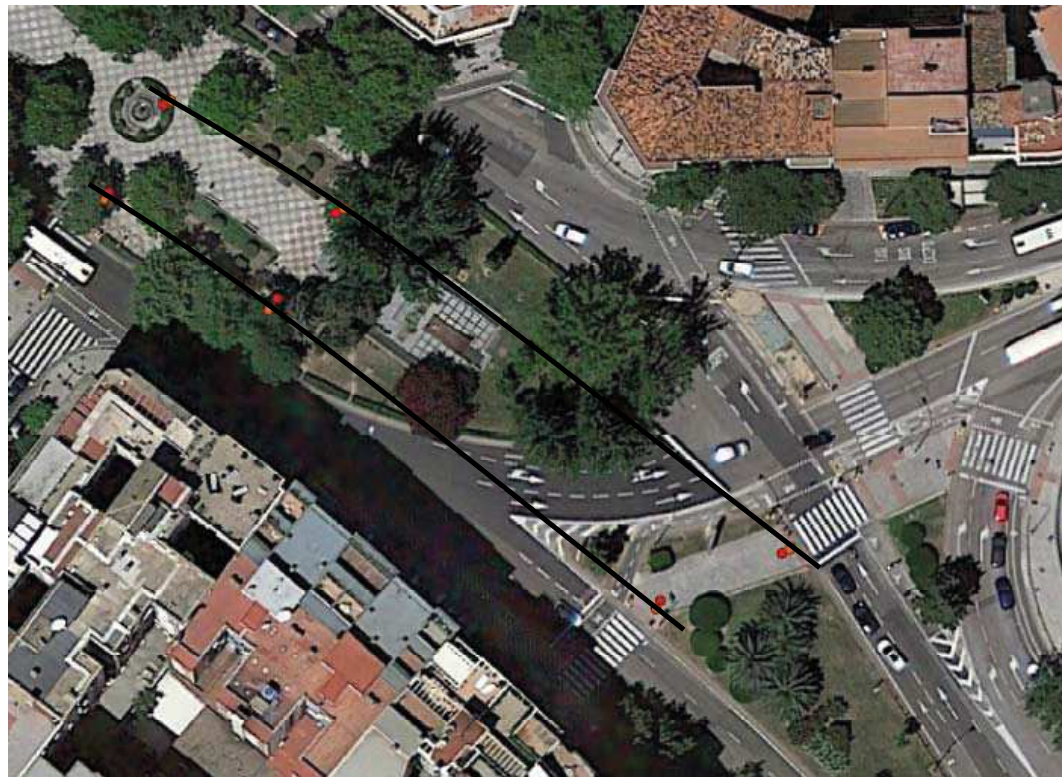
También en esta zona, para delimitar lo mejor posible la traza del cubrimiento, se han realizado diversos perfiles transversales de geo-radar. De los mismos se puede ubicar la traza del cubrimiento:

No se dispone de información geotécnica muy cercana, aunque de los trabajos más próximos (19) se ve que las gravas aparecen a 2-3 metros, cementadas en la parte superior, y con presencia de lentejones arcillosos intercalados entre 8 y 12 metros de profundidad.

Es previsible que en el trasdós del cubrimiento aparezcan rellenos poco consolidados y con variaciones laterales de espesor bastante bruscas, lo que obligará a realizar saneos y/o cuñas de transición para conseguir un apoyo de la losa homogéneo y gradual, y evitar fisuraciones en la losa.
