EDIFICIO: ALFONSO I Nº 14

GRADO DE PROTECCIÓN:
INTERÉS ARQUITECTÓNICO (A-E)

INFORME HISTÓRICO - ARTÍSTICO

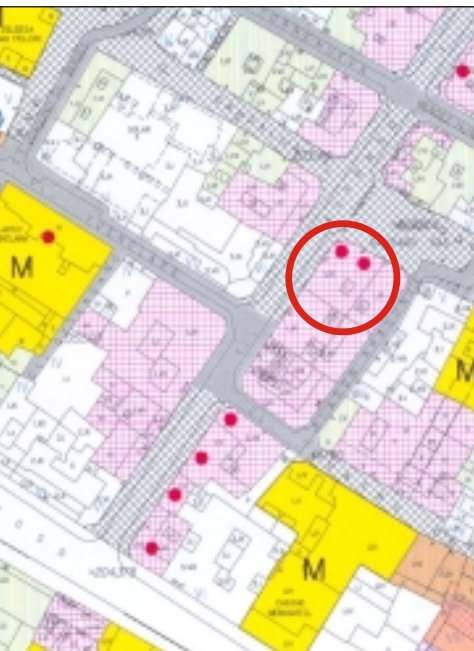
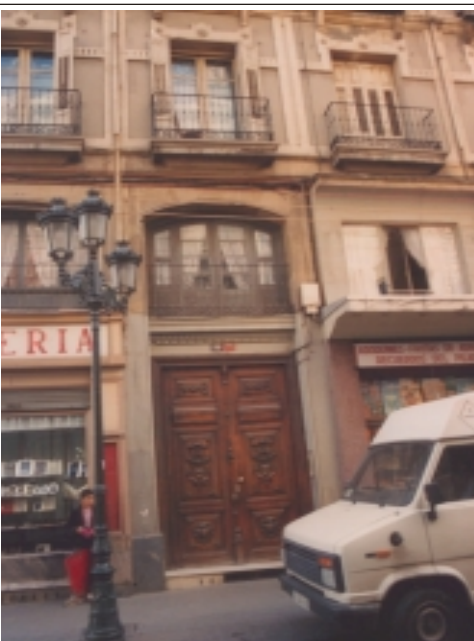
Edificio de viviendas con fachada a dos calles y ángulo achaflanado que consta de sótano y seis plantas (8+entrepanta+3+ático retranqueado). De composición homogénea en ambas fachadas, todos los vanos de las plantas de pisos son abalconados y adintelados, con un tratamiento ornamental diferenciado en cada una (enmarques con acodos, frontones segmentados, etc.). La decoración se completa en ambas fachadas con una cuadrícula formada por las impostas de los forjados y las pilastras decorativas, quedando enmarcados así todos los vanos, el resultado es un poco abigarrado. Remata el conjunto un alero moldurado sobre canelinas mensula y sobre éste se retranquea un ático anodino en el que se abren pequeños vanos a eje, separados por pilastras. Los vanos del chaflán se resuelven en miradores de hierro, acristalados. La planta baja destinada a uso comercial y la entreplanta responden a la tipología característica de la calle Alfonso I. En un orden gigante se integran los vanos en arco escarzano de la entreplanta y los de la planta baja, conformando así el basamento compositivo del edificio, en el que se simula despiece de hiladas. Es muy interesante la puerta de ingreso a la finca de madera tallada con elementos manieristas y relacionada con las de las fincas números 10 y 12.
