EDIFICIO: CÉSAR AUGUSTO (Avda. de), nº 83

GRADO DE PROTECCIÓN:
INTERÉS AMBIENTAL

INFORME HISTÓRICO - ARTÍSTICO

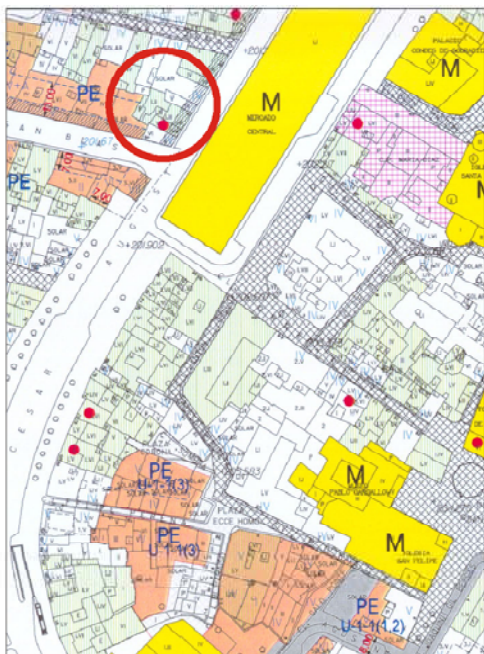
Este edificio, entre medianeas, es el resultado de unir y reformar dos líneas de pequeñas dimensiones incorporando también la parte de la línea contigua. Consta de cinco plantas (0+entrepanta+3) y se remata en alero. La planta baja y la entreplanta se rotan quean bajo el porche de la plaza.

La fachada se ordena a partir de tres ejes de vanos, unidos por antepechos cegados, en una composición verticalista y geométrica, abierta en un plano de fachada también cojeado. Se remata por un alero de fática moldurada y sobre canelós.

Por las características tipológicas de la fachada, se trata de una obra situable en la década de los años 50-60.
