EDIFICIO: CONTAMINA n° 19

GRADO DE PROTECCIÓN:
INTERÉS AMBIENTAL

INFORME HISTÓRICO - ARTÍSTICO

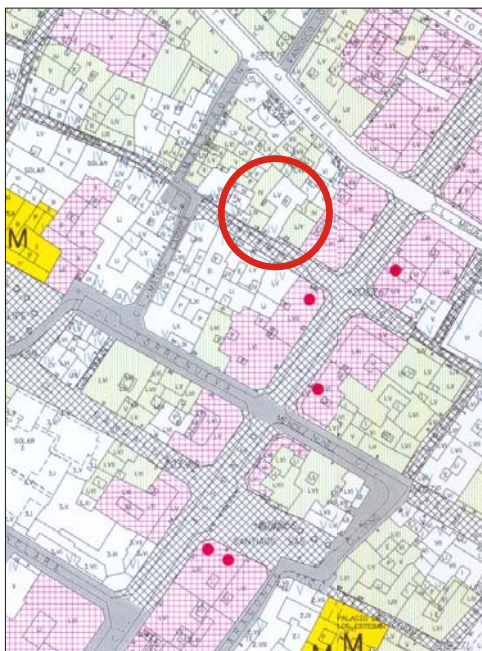
Se trata de una casa antigua (mirador adintelado sencillo y puerta en arco de medio punto), remodelada con arreglo al proyecto de 1859 del arquitecto Pedro Martínez Sangrós. Ha sido objeto de rehabilitación recientemente (1996).

Construida entre medianerías, consta de cuatro plantas (B+3) y sótano, rematada en alero. La fachada está revocada y se ordena a partir de dos ejes de vanos adintelados y abalconados en plantas alzadas, cuyo vuelo disminuye en altura progresivamente. La decoración de la fachada se realiza mediante los enmarques moldurados de los vanos, enfatizados los de la planta principal con una cornisa moldurada sobre el dintel. Impostos también moldurados marcan las líneas de fojados, y un alero sobre canetes ménsula remata el edificio. La planta baja, proyectada con despiece de hiladas a modo de basamento del conjunto, está muy desfigurada.

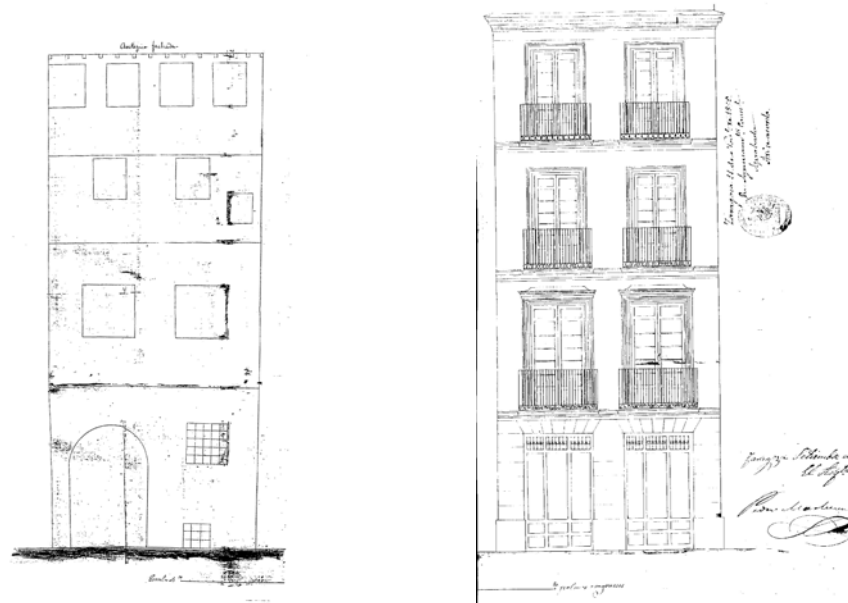
Calle de Contamina
Número 21 y 19
Plano de Planta principal
Propietario: D. José M. Castro

El plano de "estado actual" de la reforma citada de 1859, pone de manifiesto que se trata de una casa antigua, (siglos XVII-XVIII), de arquitectura tradicional y carácter popular, remodelada dentro de la estética puramente academicista de mediados del siglo XIX.

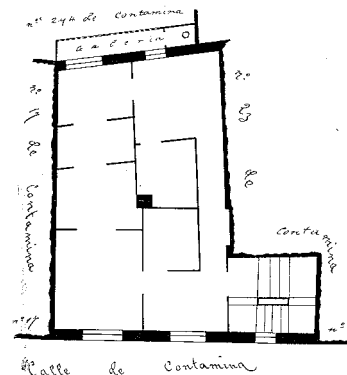
Calle de Contamina

Parte de la casa n° 17 de Contamina cae encima de una parte de la n° 21 y 19 por la planta baja.
