EDIFICIO: COSO, nº 59

GRADO DE PROTECCIÓN:
INTERÉS AMBIENTAL

INFORME HISTÓRICO - ARTÍSTICO

REHABILITACIÓN
FACHADA, CAJA DE ESCALERAS Y ZAGUÁN

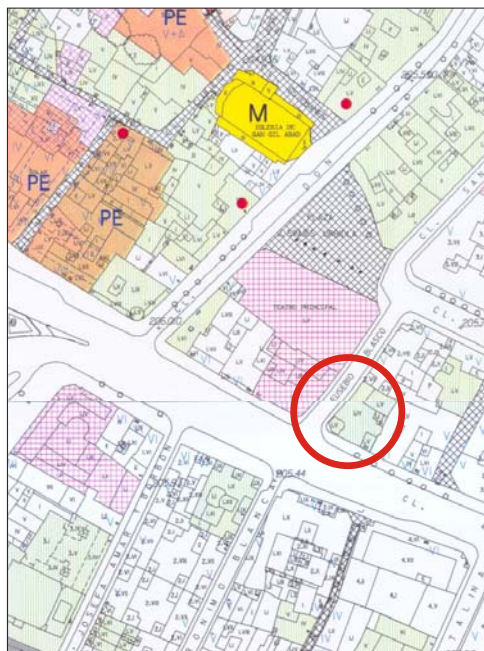
Está construido con fachada a dos calles y chaflán curvo, con ladrillo visto y revocado, y aplacado de piedra; consta de sótano y cinco plantas y la baja y entreplanta están dispuestas a modo de basamento del edificio, con despiece de hiladas. Tienen las fachadas un tratamiento compositivo diferenciado en el chaflán y la principal a Coso de carácter simétrico, con un predominio del lenguaje academicista característico de este tipo de edificios correspondientes a entidades bancarias: balastradas, hornacinas con jarrones, frontones partidos y alguna referencia puntual a la arquitectura local (planta ático), pilastras, etc., y un coronamiento en el chaflán con el escudo de España, se configuran como elementos significativos de la fachada principal.
