EDIFICIO: DON JAIME I, nº 7

**GRADO DE PROTECCIÓN:
INTERÉS AMBIENTAL****INFORME HISTÓRICO - ARTÍSTICO**

INTERVENCIONES PERMITIDAS Y ELEMENTOS A CONSERVAR.

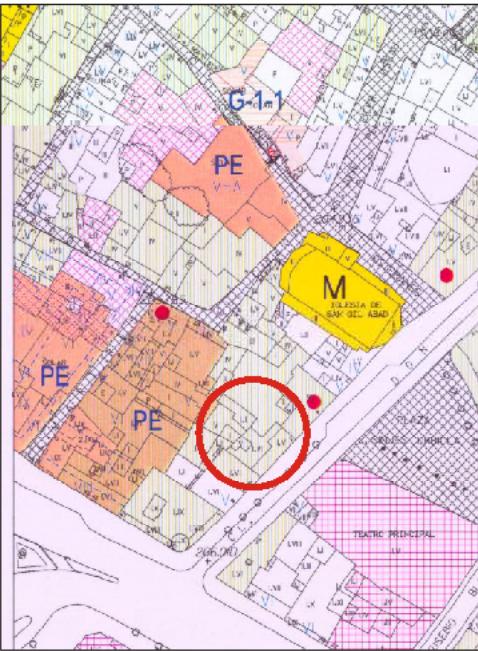
La casa está edificada entre medianerías sobre parcela muy irregular, y presenta cinco plantas (8+4) y sótano, rematada en ático. La fachada es revocada y presenta una composición homogénea, ordenada a partir de cinco ejes de vanos iguales, admitidas y ataladradas en las tres últimas plantas altas, cuyo vuelo disminuye en altura. Se conservan las rejerías de antepechos de los balcones correspondientes a 1892. La única ornamentación de esta fachada se reduce a los enmarques moldurados de los vanos. Remata la fachada el ático correspondiente a la reforma de 1892 de vuelo con doble salida sostenida por canecillos mísula. La planta baja está totalmente desfigurada por los usos y acondicionamientos comerciales. En el interior conserva bodegas antiguas cubiertas con bóvedas de cañón.
