EDIFICIO: LAGASCA, nº 6

GRADO DE PROTECCIÓN:

INTERÉS ARQUITECTÓNICO (B)

INFORME HISTÓRICO - ARTÍSTICO

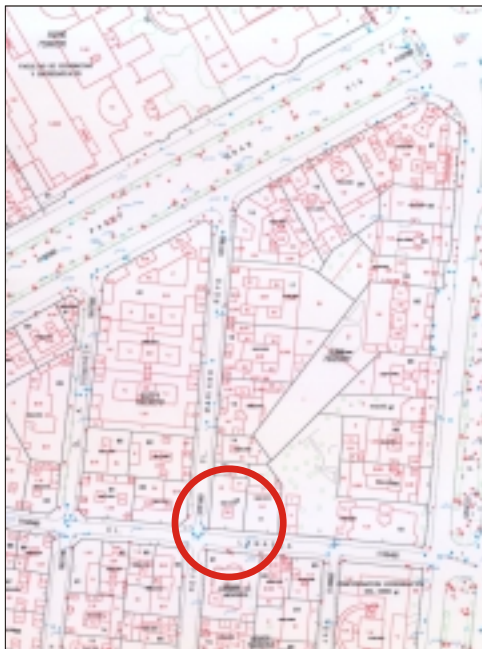
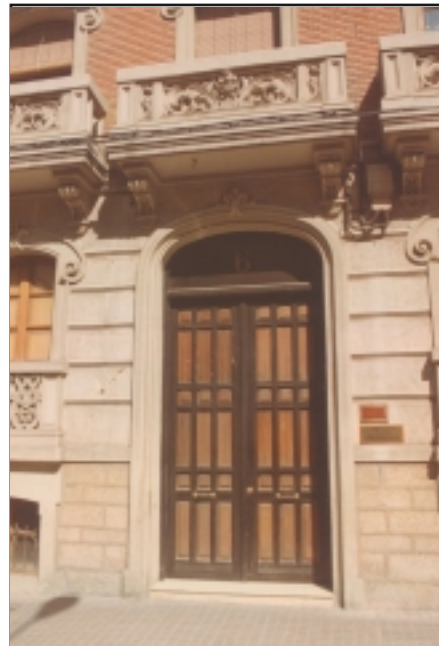
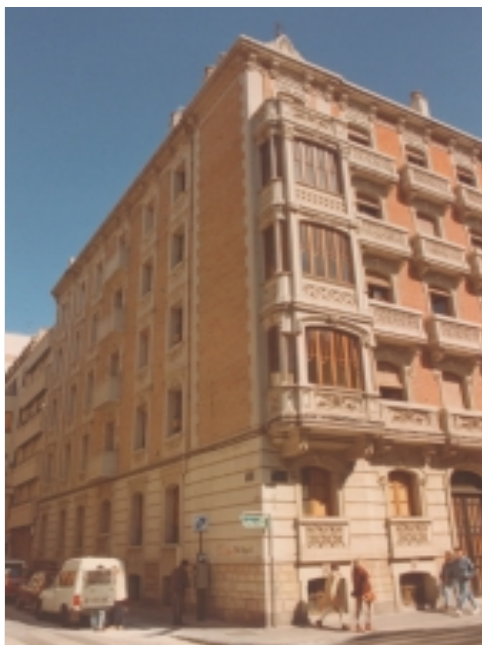
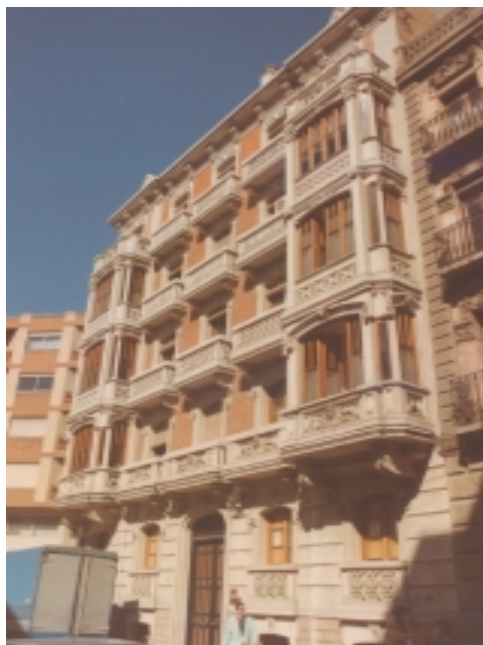
En la fachada se alterna el uso del ladrillo visto como cerramiento, y el enlucado y elementos prefabricados para enmarques de vanos, antepechos de balcones y miradores. La planta baja aloja los semisótanos y el entresuelo, ambos destinados a viviendas, y en sus muros se simula despique almohadillado, siendo el zócalo de piedra concebido como basamento compositivo del conjunto. La fachada principal tiene una composición simétrica, articulada a partir de dos cuerpos volados de miradores correspondientes a los ejes de vanos extremos de la misma, que se transforman en balcones en la última planta. En el centro se abren tres ejes de balcones con antepechos de fábrica.

En la fachada lateral se abren seis vanos por planta, siendo abalconado el tercero y opaco el espacio de la primera crujía. Se remata la fachada en cornisa de fábrica sobre canefes, sobre la que se elevan palmetas decorativas. La ornamentación es cuidada y abundante y pese a las diferencias materiales, presenta cierta relación con la de la casa anterior, en cuanto a elementos naturalistas y florales de carnosa talla que se usan, y el tratamiento de la planta entresuelo, con antepecho tallado con elementos modernistas. Además con profusión y variedad se decoran todos los vanos y miradores con un tratamiento un tanto eclecticista.

En el centro de la planta baja se sitúa la puerta de ingreso en arco carpanel moldurado, de dos hojas de madera tallada de sobria decoración lineal geométrica, a través de ella se accede al zaguán con interesantísima decoración mural ejecutada en estuco al fuego y restaurada de carácter modernista.
