EDIFICIO: LIBERTAD, nº 3

GRADO DE PROTECCIÓN:
INTERÉS AMBIENTAL

INFORME HISTÓRICO - ARTÍSTICO

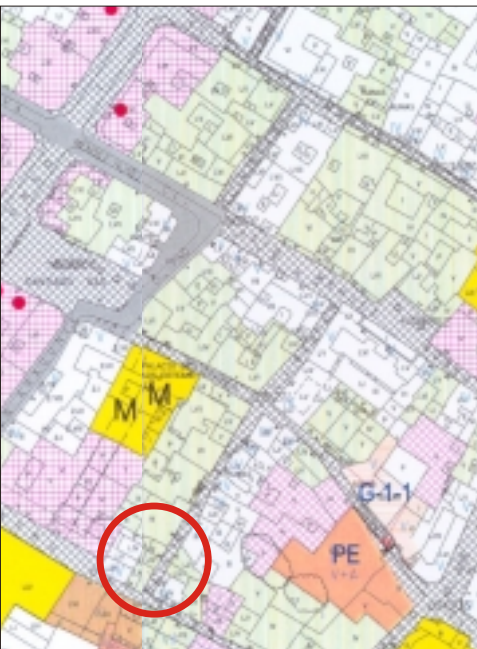
El edificio está construido sobre pequeña pero regular parcela, prácticamente rectangular y entre medianerías y consta de cuatro plantas (B+3) y sótano. La fachada está revocada y se ordena a partir de dos ejes de vanos adintelados y abalconados en las dos primeras plantas alzadas (con vuelo en la primera y sin vuelo en la segunda), y dos ventanas en la planta ático. Fruto de apertura posterior en 1877 son los ventanucos que se abren en cada planta en el paño derecho de la fachada. La planta baja está muy desfigurada por sus usos comerciales y remata la fachada un alero de madera, cuya tabla zón vuela sobre canetes muy sencillos.

En 1877 la finca de referencia era objeto de remodelación, llevada a cabo por su propietario, Juan Romeo, consistente en la sustitución de los tres vanos de la planta baja, dos ventanas y la puerta en arco de medio punto, por dos vanos adintelados dispuestos a eje con los de las plantas alzadas.

Por las características tipológicas del edificio y algunos elementos originales de los que nos informa el plano de 'estado actual' de la reforma de 1877, se trata de una construcción tradicional de carácter popular, situable en los siglos XVII XVIII, remodelada (vanos) en los siglos XIX-XX.
