EDIFICIO: MAYOR, nº 47

GRADO DE PROTECCIÓN:
INTERÉS AMBIENTAL

INFORME HISTÓRICO - ARTÍSTICO

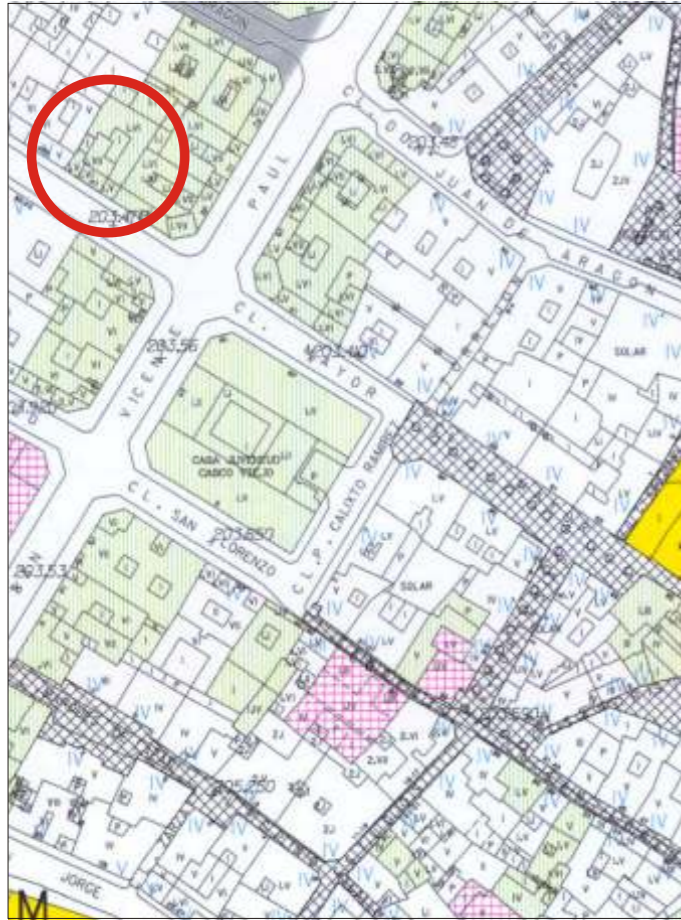
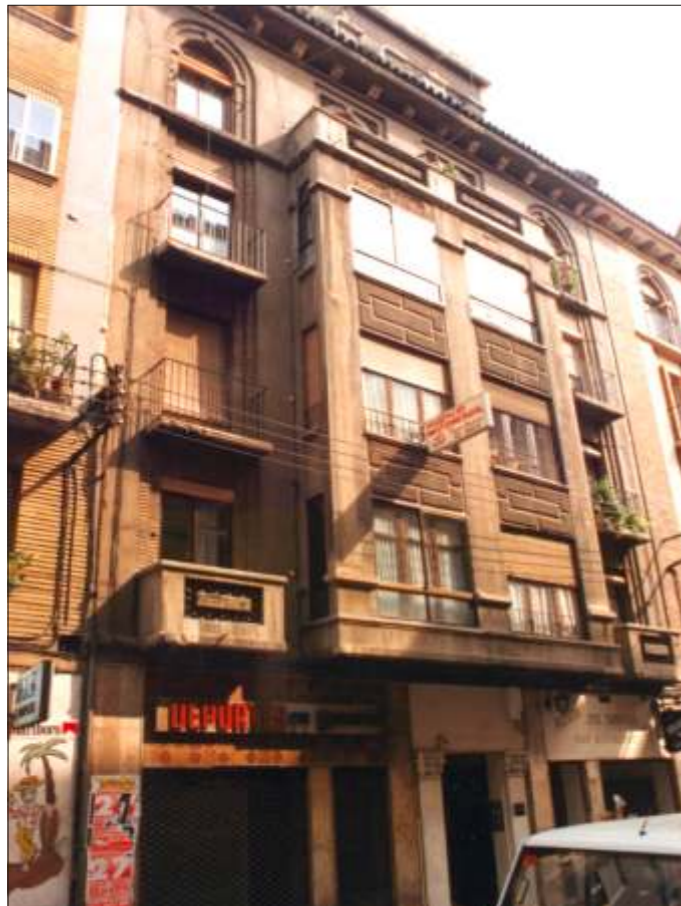
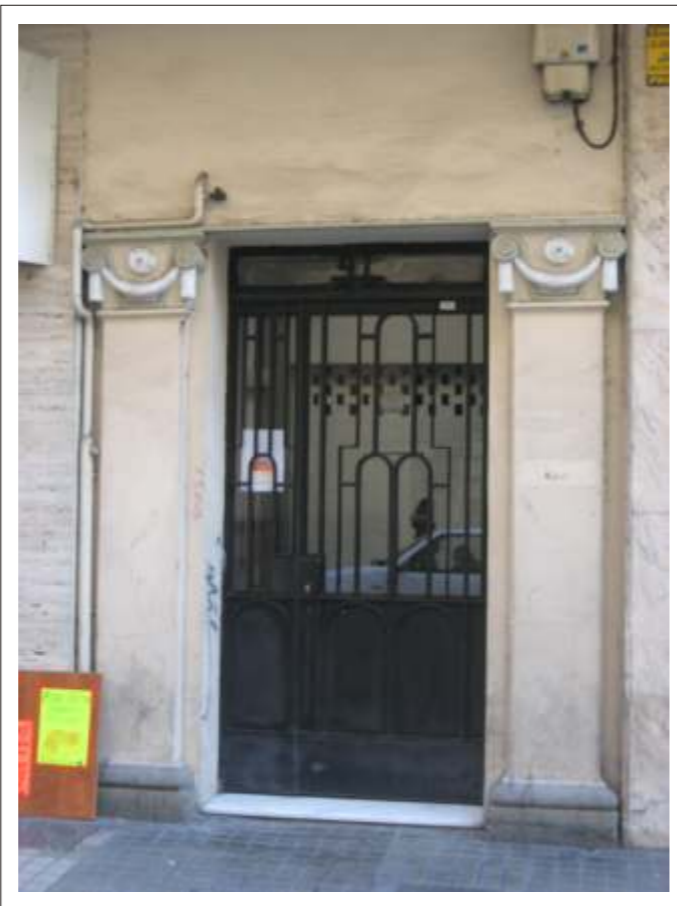
El edificio está construido entre medianerías, sobre parcela rectangular y consta de seis plantas (B+4+ático) y sótano con refugio aéreo. En la fachada se alterna el uso del ladrillo visto y el revocado en una composición simétrica ordenada a partir de un cuerpo volado de miradores flanqueado por dos ejes de balcones. La planta ático ofrece una interpretación de mirador tradicional con vanos en arco de medio punto, los exteriores trasdosados y dos centrales con alfiz y enjutas de esquinillas. Estos ejes de vanos componen a su vez órdenes gigantes entre pilastras. Sobre la cuarta planta alzada vuela un alero de canetes ménsula a partir del cual se retranquea el sobreático. En la planta baja destaca la portada, algo modificada, dentro de la estética dieciochesca, con pilastras en las jambas con capiteles decorados a base de guirnalda. El entablamento de clásico diseño que sostenía la ha sido sustituido.

La casa cumpliendo con las Ordenanzas Especiales redactadas por los Hermanos Borobio en 1939, se sitúa dentro de los estilos historicistas locales, en un tratamiento eclectista de los mismos característicos de esta calle. El ladrillo se ha utilizado como elemento parlante y expresivo en claras referencias a lo mudéjar, situándose en conjunto la casa tal como la definía su diseñador dentro de la línea el barroco español del siglo XVII con características especiales aragonesas, en alero, torreón y paños de ladrillo.
