EDIFICIO: MÉNDEZ NÚÑEZ, Casto, nº 5

GRADO DE PROTECCIÓN: INTERÉS AMBIENTAL

INFORME HISTÓRICO - ARTÍSTICO

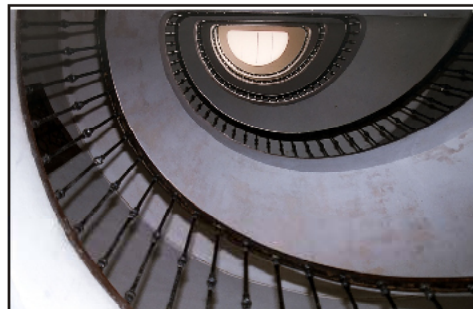
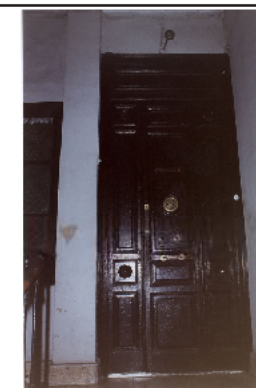
Modificación que el P. Pedro Judeñas solicitó en los planos de su casa nº 5 de la calle de Méndez Núñez y fiscal de las Virgenes, en virtud de la subscrita en el plano poligonal y aprobado por el Sr. D. Antonio Miranda, en junio de 1885.

Casa construida en fecha anterior a 1868, en la que Diego Judeñas solicita licencia para reformar su casa, posteriormente desistiendo de realizar la obra. La reforma la llevaría a cabo en 1884, proyectada por Antonio Miranda, terminándose las obras en junio de 1885. En 1921, se colocan cuatro balcones mirador, con arreglo a los planos del arquitecto Manuel Martínez de Ubago. Actualmente (2002) está en proceso de rehabilitación integral.
