EDIFICIO: Valcarreres Doctor, nº 2

**GRADO DE PROTECCIÓN:
INTERÉS AMBIENTAL****INFORME HISTÓRICO - ARTÍSTICO**

INTERVENCIONES PERMITIDAS Y ELEMENTOS A CONSERVAR.

REHABILITACIÓN
FACHADA, CAJA DE ESCALERAS, CARPINTERÍAS Y CERRAJERÍAS

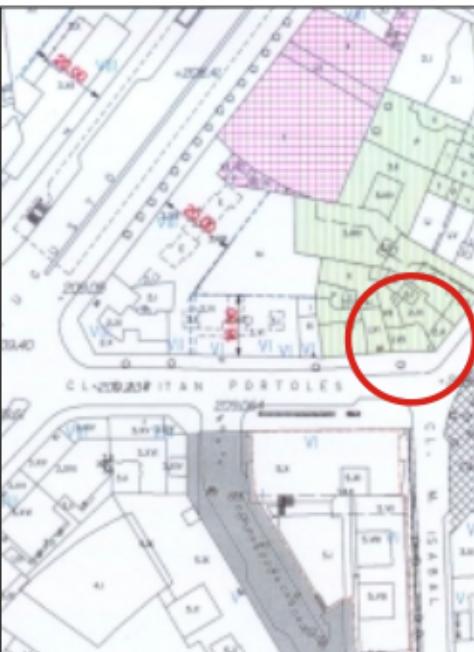
El edificio de referencia está construido entre medianerías sobre una planta absolutamente irregular, con numerosos quiebros en su trazado. Consiste de siete plantas, en la parte de la construcción recayente a la calle (B+entreplanta+A+átilico)sistema.

En la fachada se usa de la calzada y el yeso rebocado; este último se destina para la planta baja y la entreplanta, en las que se simula despiece de sillares concebidos como basamento del conjunto. El ladrillo visto se usa para los paramentos y guarnición de los vanos en las plantas altas, con decoraciones superpuestas de estucos.

La fachada se ordena apartir de tres ejes de vanos, adintelados y abocinados en todas las plantas altas excepto en el sobreátilo añadido. En la entreplanta se encierran dentro de una fundida de mayores proporciones, en alto escarzano mítico; en las otras, enmarques en plano resultado con cabezales en círculo, etc.

Hay una clara intención ornamental en las fachadas, utilizando relieves de cantera tallada y carácter vegetal y floral, dispuestos en los entreplantas a la altura de los dinteles de los vanos, de mayor anchura en la planta primera. Se enfatiza también el átilico, en el que la ornamentación de los entreplantas se ha ejecutado en la calzada y con elementos lineales que forman un armado de falso, del que han desaparecido las decoraciones florales.

El alero original de estuco ha sido sustituido por la cornisa en cañón de polvo que lo sobrepuja y que se eleva un vulgar sobreátilo.

Son interesantes las rejas de los balcones con elementos florales.

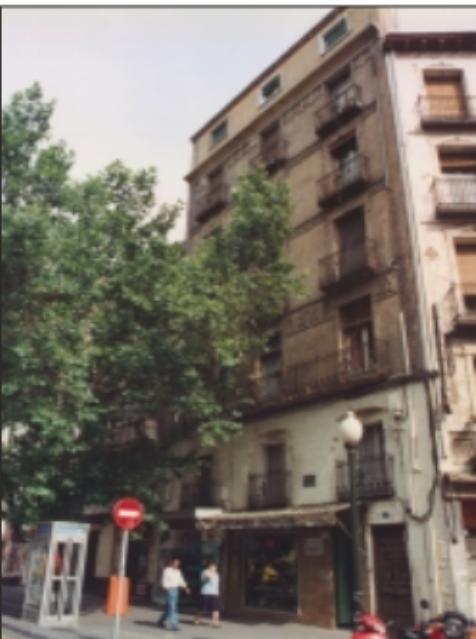
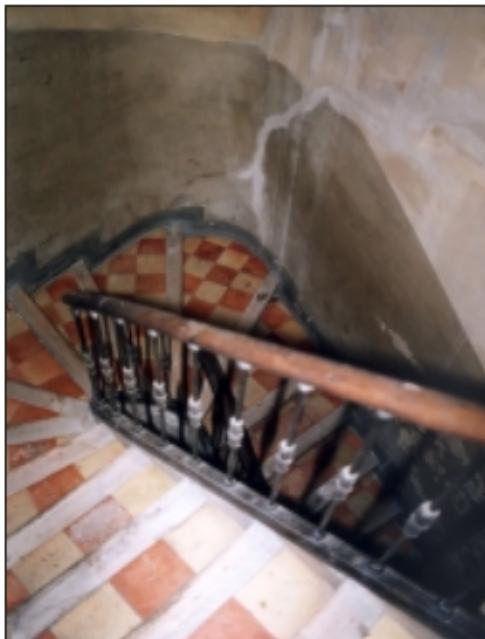
Estado actual de la fachada de la casa nº 2 de la calle de la Soberanía Nacional, con la modificación de huecos que se desea hacer.

Casa antigua de arquitectura tradicional (B+átilico con mirador adintelado sencillo), reformada. En 1895 se documenta una modificación de vanos que apenas cambia la tipología trilobular existente. A comienzos del siglo XX se transforma en su estado actual, obras que no se han podido documentar, elevándose un sobreátilo o en época más reciente. Actualmente (2002-2003) está en obras de estabilización parcial.
