EDIFICIO: SAN VICENTE DE PAÚL, nº 23

GRADO DE PROTECCIÓN:  
**INTERÉS AMBIENTAL**

**INFORME HISTÓRICO - ARTÍSTICO**

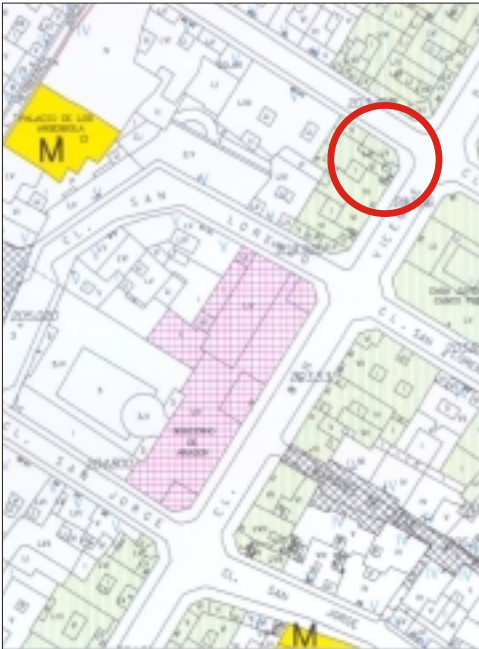
Grupo de tres bloques (nºs 19, 21, 23) de viviendas y locales comerciales que ocupan todo el frente de una manzana y vuelta a las calles San Lorenzo y Mayor, proyectadas en 1940 (octubre) por Regino Borobio y José Beltrán, para Gabino Vellita. La licencia de obras se obtenía en mayo de 1941 y actuaron como aparejadores José Pérez Gil y Raimundo Ruiz.

Estas casas constan de sótano con refugio y seis plantas (B+4-ático retranqueado). En la construcción de las fachadas predomina el uso del ladrillo tendido de huella corrida, aparejo habitual en el momento, utilizándose el revocado para chaflanes, ático y planta baja, cuyo zócalo y guarniciones de puertas son de piedra. La piedra artificial se reserva para los cercos o enmarques de vanos. Las tres fachadas presentan una composición simétrica homogénea, cada una de ellas en sí misma, y en conjunto la recayente a San Vicente de Paúl. Todas ellas se articulan a base de cuerpos volados de miradores, uno en el centro de cada fachada. La principal por su propia configuración presenta mayor variedad, flanqueada por los cuerpos de miradores de muy poco vuelo de los chaflanes, rematados en un frontón partido. Sin embargo resulta muy poco afortunada la solución de las galerías centrales, más propias para un patio de luces que para una calle en la que se habían cuidado bastante los aspectos estéticos. La planta ático avanza hasta la línea de fachada con un cuerpo de edificio también de disposición simétrica y vanos en arco escarzano.

En conjunto y estéticamente este grupo de viviendas ofrece un cierto distanciamiento o simplificación de los postulados estéticos de la calle, a pesar de estar proyectado por Borobio y ser de 1940. Las únicas referencias a los historicismos se reducen a los remates de los chaflanes, ofreciendo un tratamiento un tanto vulgar de la arquitectura populista del momento con una solución muy poco afortunada en las galerías que centran la fachada principal.
