El presente **informe de valoración** de la **accesibilidad cognitiva** de los servicios y centros del departamento de educación artística del Ayuntamiento de Zaragoza, es el resultado del estudio de valoración de la accesibilidad cognitiva llevado a cabo durante el año 2018.

Este estudio fue **realizado por la comisión Creando Espacios Accesibles**, formada por 10 personas con discapacidad intelectual participantes en **Plena inclusión Aragón**.

#### 3.1. Edificio Domingo Miral.

### 3.2. Edificio Calle Las Armas.

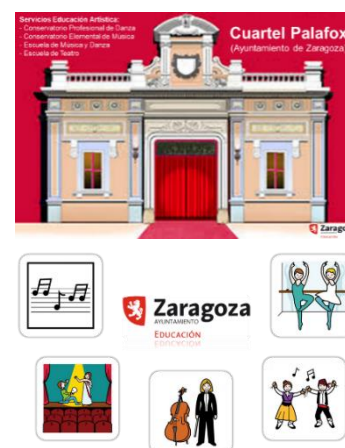
- 1) **Crear un logo o icono** que represente el edificio del **Cuartel Palafox**. Esto ayudaría a reconocer fácilmente los servicios que buscamos y se encuentran en el edificio.

También se podría asociar el edificio con el logo del ayuntamiento en relación a enseñanzas artísticas o utilizar pictogramas que representen las diferentes disciplinas artísticas que se practican en los diversos servicios del edificio.
